# Asbestinventarisat attest

Achttiende - Oogstwal 20, 3700 Tongeren-Borgloon

Attestnummer : 20250604-000547.000

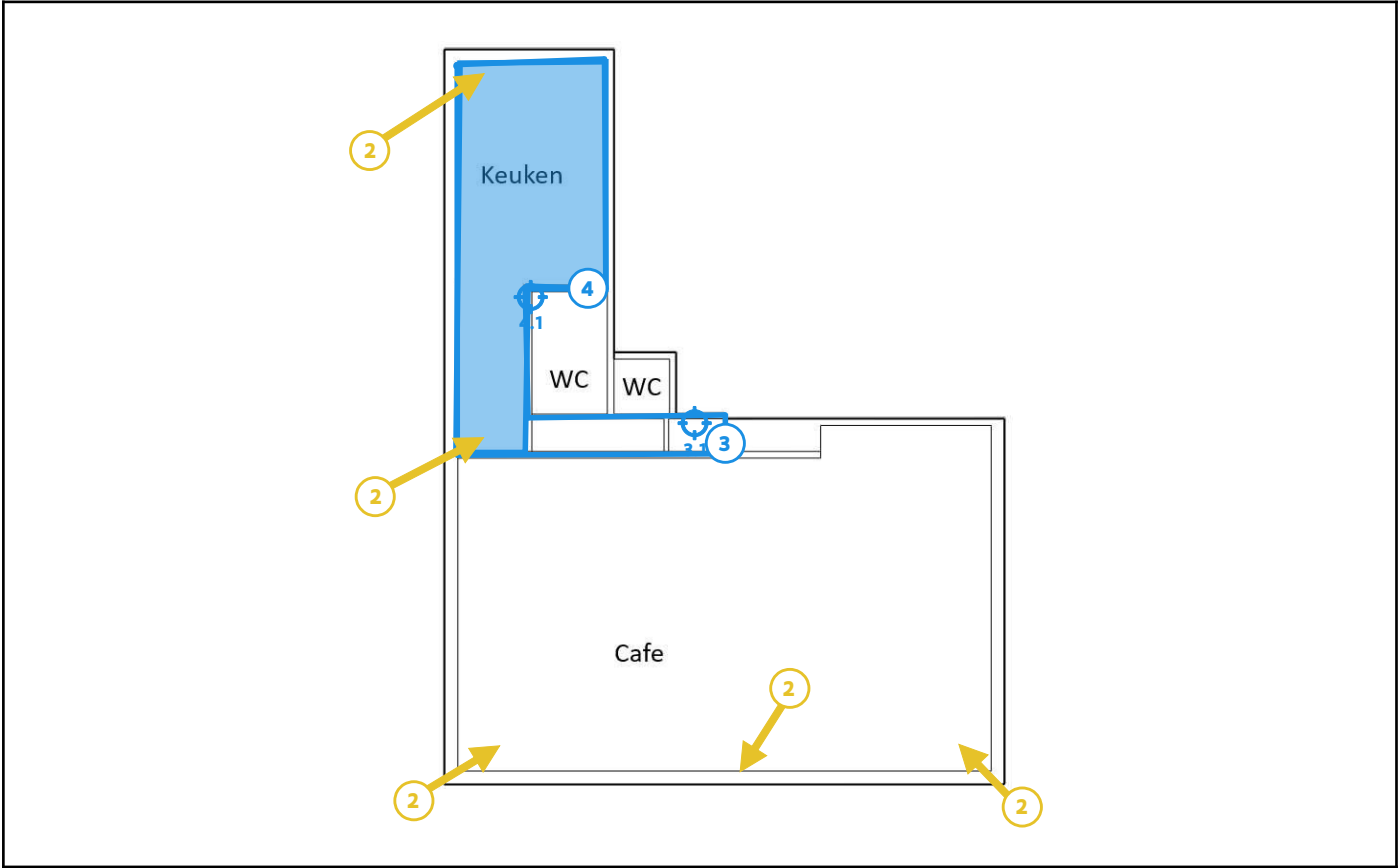
# Plan 1.1: Gelijkvloers

| Beschrijving | Type | Actie |
|---|---|---|
| 2. Verloren bekisting kolommen | Asbestmateriaal | Zorgvuldig beheren |

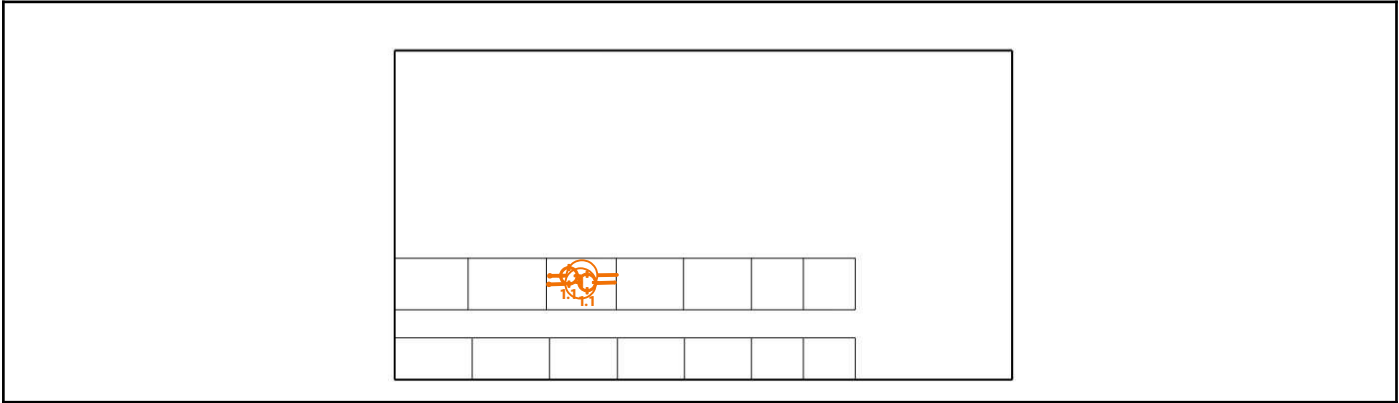
# Plan 1.2: Kelder

| Beschrijving | Type | Actie |
|---|---|---|
| 1. Leidingisolatie | Asbestmateriaal | Verwijderen |

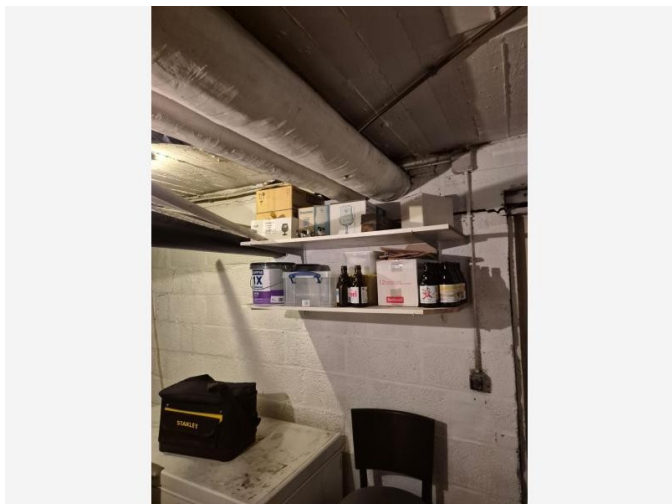
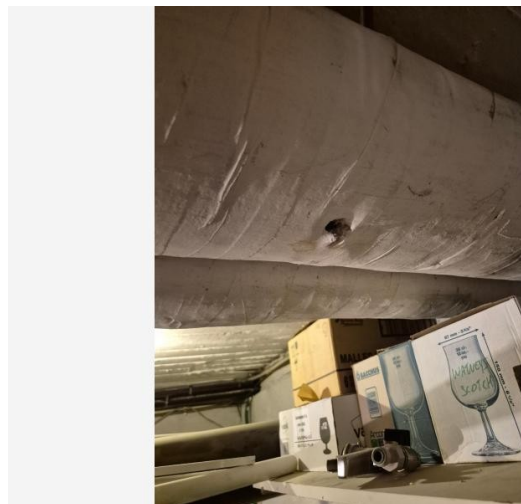
Overzichtsfoto

Detailfoto

| Eindbeoordeling materiaalrisico | Verhoogd materiaalrisico en/of verhoogde kans op vezelvrijgave |

| Gebondenheid | Categorie 2: niet-hechtgebonden met matrix |
| Asbestsoort (vezeltype) | Amfibool aanwezig, uitgezonderd crocidoliet |
| Asbestconcentratie | Hoog ( $\geq 50\%$ ) |
| Afschermingsgraad van het gehele materiaal | Geheel of deels (ook) vrij aan de binnenlucht |
| Toestand van het materiaal | Licht beschadigd, licht verweerd. Intact calciumsilicaatmateriaal of categorie III 'gebondenheid' |

| # | Type | Referentie | Resultaat |
|---|---|---|---|
| 1.1 | Mengmonster | 2542 Leidingisolatie | Amosiet, Chrysotiel |

| Beschrijving | Leidingisolatie |
| Asbestmateriaal | In-situ afwerkingslagen - Thermische isolatie |
| Hoeveelheid (lengte - omtrek - dikte - aantal) | <ul style="list-style-type: none"><li>• 4,00 m - 3,00 cm - 1,00 cm - 2 stuks</li></ul> |

Het asbestmateriaal valt onder de mijlpaal van 2034.

Verwijderen

- Verwijder dit asbestmateriaal zo snel mogelijk. Volg de toestand goed op.

- Hermetische zone (erkend asbestverwijderaar)  
Redelijke hoeveelheid niet-gebonden asbest

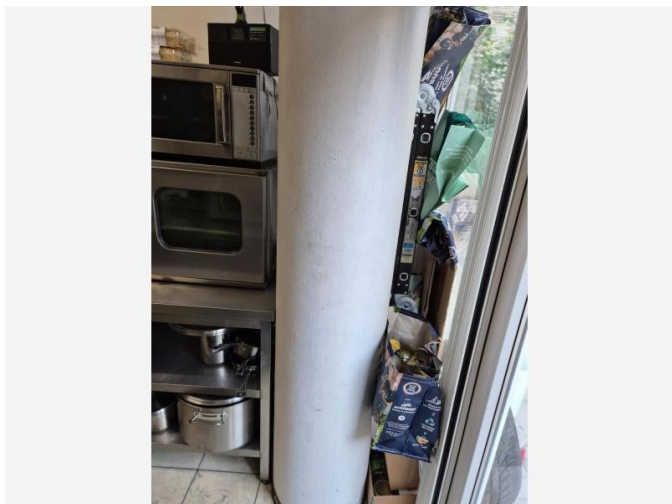
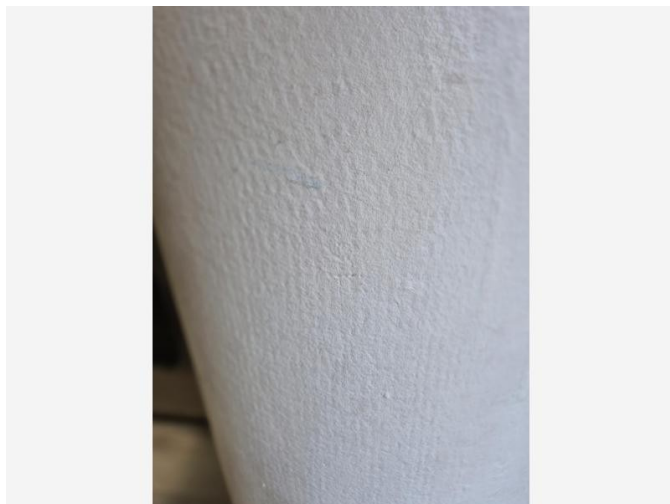
Overzichtsfoto

Detailfoto

| Eindbeoordeling materiaalrisico | Zeer laag materiaalrisico en/of zeer lage kans op vezelvrijgave |

| Gebondenheid | Categorie 1: hechtgebonden in oorsprong |
| Asbestsoort (vezeltype) | Crocidoliet aanwezig |
| Toestand van het materiaal | Onbeschadigd, niet verweerd |

| Beschrijving | Verloren bekisting kolommen |
| Asbestmateriaal | Verloren bekisting - Buis, koker |
| Hoeveelheid (lengte - omtrek - dikte - aantal) | <ul style="list-style-type: none"><li>• 3,00 m - 2,50 cm - 0,50 cm - 5 stuks</li></ul> |

Het asbestmateriaal valt onder de mijlpaal van 2040.

Zorgvuldig beheren

- Zorg voor een veilig beheer. Vermijd het beschadigen van het asbestmateriaal. Controleer de toestand jaarlijks op wijzigingen.

- Hermetische zone (erkend asbestverwijderaar)  
Kan enkel door het asbestcement te breken -> stofvorming

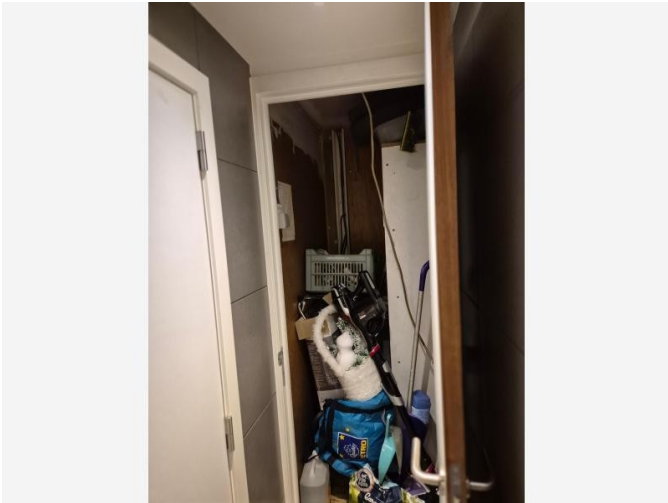
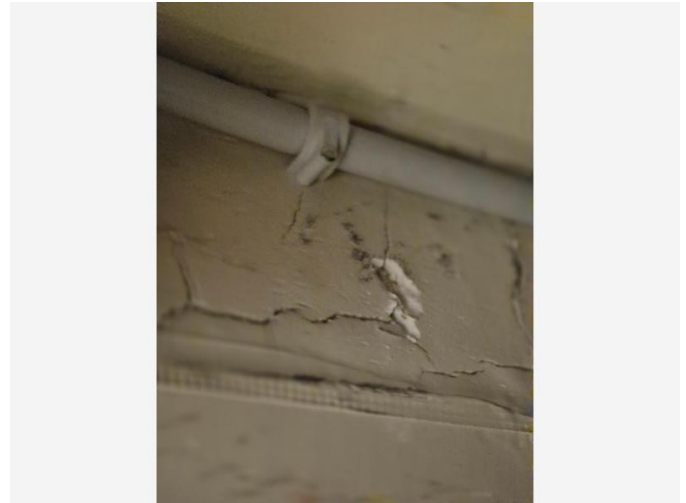
## Fiche 3: Pleister wand

Overzichtsfoto

Detailfoto

Geen asbest

| # | Type | Referentie | Resultaat |
|---|---|---|---|
| 3.1 | Mengmonster | 2524 Pleister wand | Geen asbest |

| Opmerking | Meeste wanden afgewerkt met gipskartonplaten |

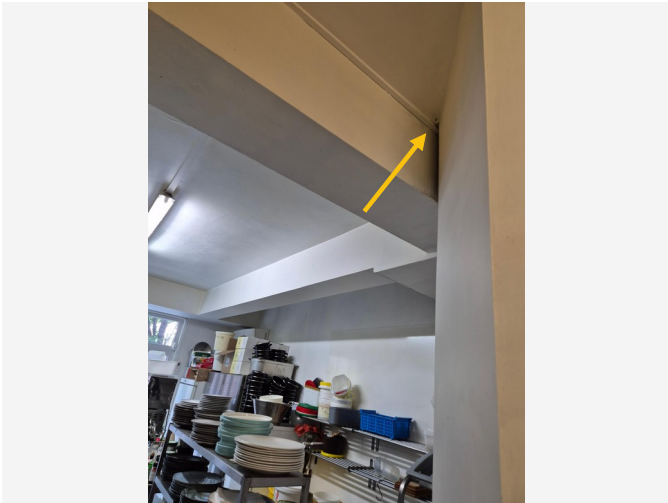
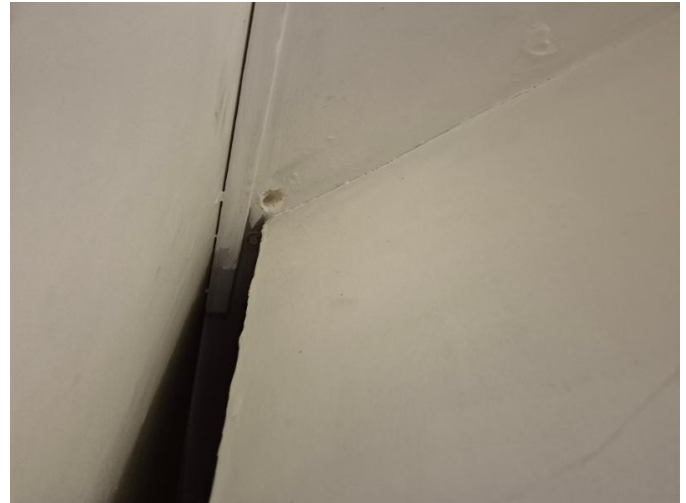
## Fiche 4: Pleister plafond

Overzichtsfoto

Detailfoto

Geen asbest

| # | Type | Referentie | Resultaat |
|---|---|---|---|
| 4.1 | Mengmonster | 2524 Pleister plafond | Geen asbest |
