# Asbestinventarisatetest

Karperstraat 2, 9000 Gent

Attestnummer : 20240613-000257.000

Uitgegeven op : 13.06.2024

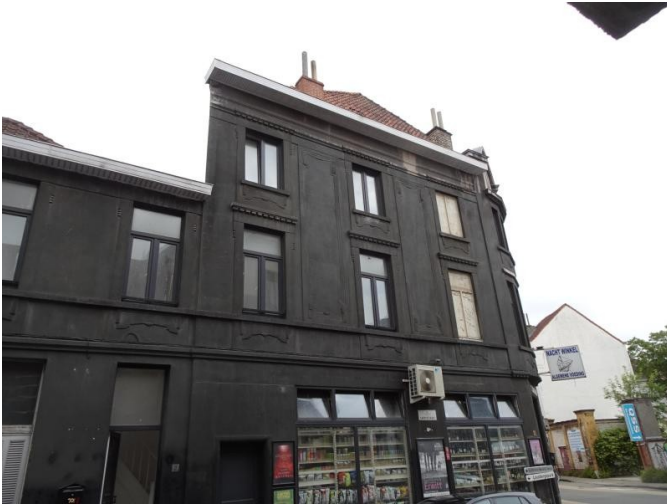
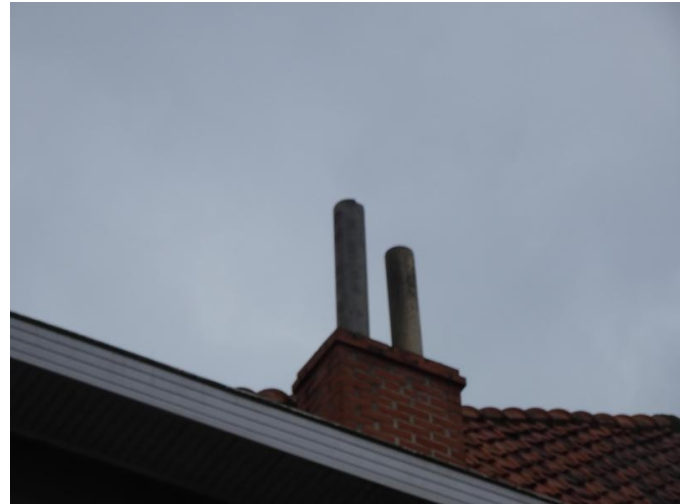
## Conclusie

Het asbestmateriaal valt onder de mijlpaal van 2040.

Zorgvuldig beheren

| Eindbeoordeling materiaalrisico | Laag materiaalrisico en/of verlaagde kans op vezelvrijgave |

| Asbestsoort (vezeltype) | Crocidoliet aanwezig |
| Toestand van het materiaal | Licht beschadigd, licht verweerd. Intact materiaal type Pical – asbestboard of categorie III 'gebondenheid' |

| Beschrijving | afvoerbuis cement |

- Zorg voor een veilig beheer. Vermijd het beschadigen van het asbestmateriaal. Controleer de toestand jaarlijks op wijzigingen.
- Zorg voor een veilig beheer en verwijder dit asbestmateriaal wanneer het bij werken eenvoudig bereikbaar wordt. Controleer de toestand jaarlijks op wijzigingen.

- Eenvoudige handelingen: enkel door erkend asbestverwijderaar  
Kan niet zonder breek- of kapwerk verwijderd worden. Het risico dat hierbij dus asbestvezels vrijkomen, is hoog. Laat dit dus best doen door een erkend asbestverwijderaar die steeds over de nodige opleidingsattesten beschikt.

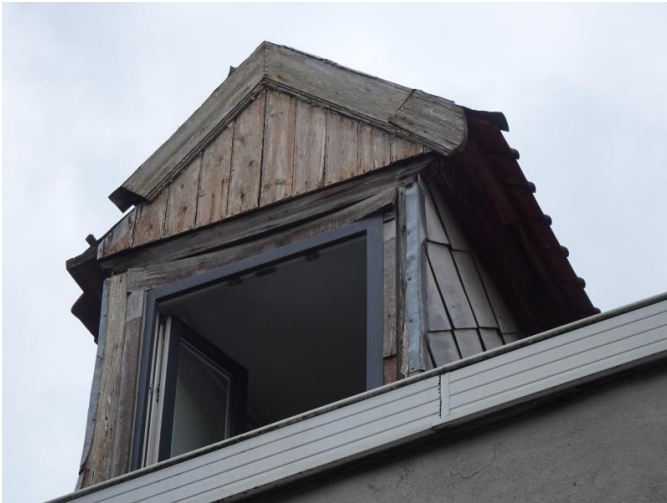
*Situeringsfoto*

**Reden:** Het te onderzoeken materiaal situeert zich hoger dan 3,50 m te rekenen vanaf een veilige ondergrond

**Uitleg van de asbestdeskundige:** Het onderdak kon niet geïnspecteerd worden.

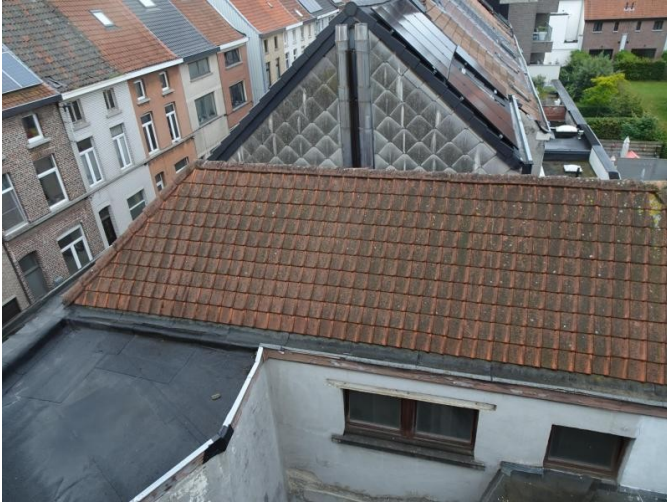
Situeringsfoto

**Reden:** Het te onderzoeken materiaal situeert zich hoger dan 3,50 m te rekenen vanaf een veilige ondergrond

**Uitleg van de asbestdeskundige:** Het onderdak kan niet geïnspecteerd worden.

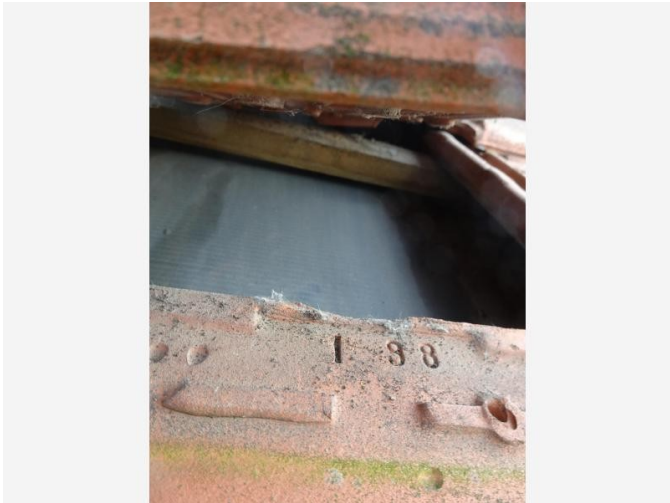
Vrije foto

Is een plastieken onderdak, asbestvrij.

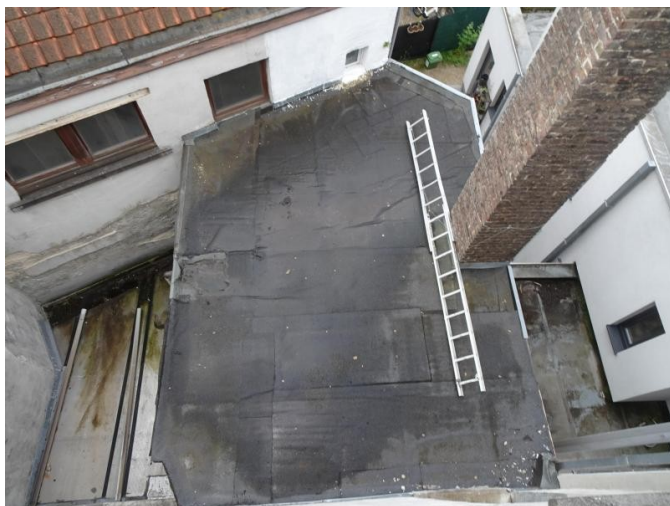
Vrije foto

De roofing ziet er vrij nieuw uit. Indien er nog lagen roofing onderzit, kan deze wel asbesthoudend zijn.

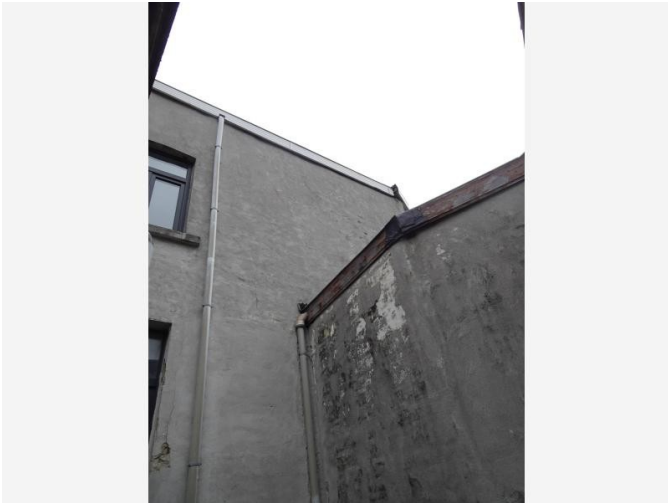
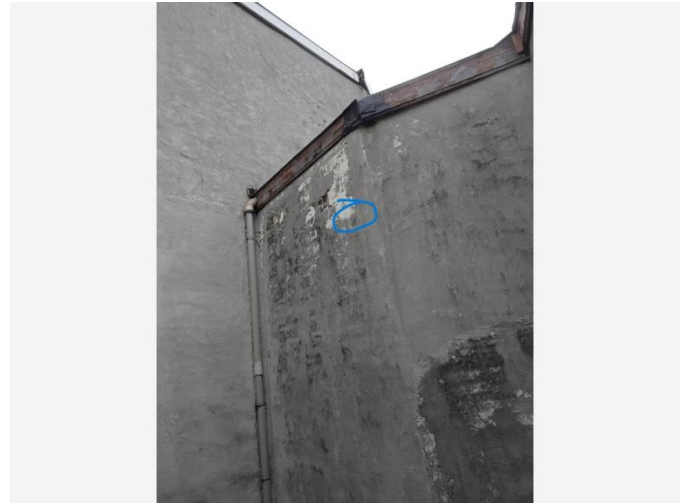
## Fiche 7: crepi

### Conclusie

Geen asbest

| # | Type | Referentie | Resultaat |
|---|---|---|---|
| 7.1 | Puntmonster | MM4 | Geen asbest |

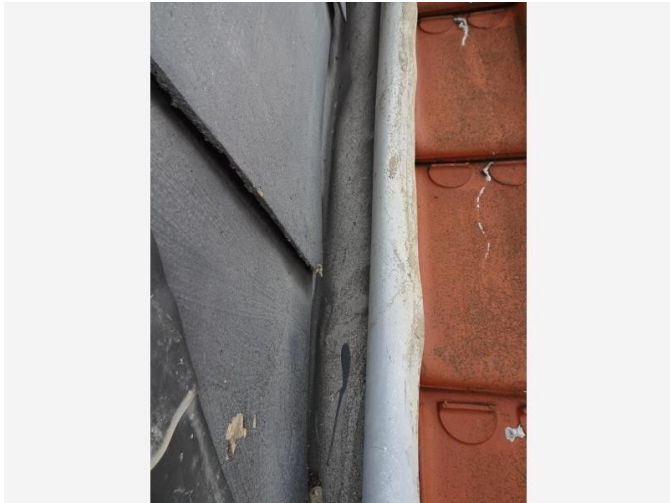
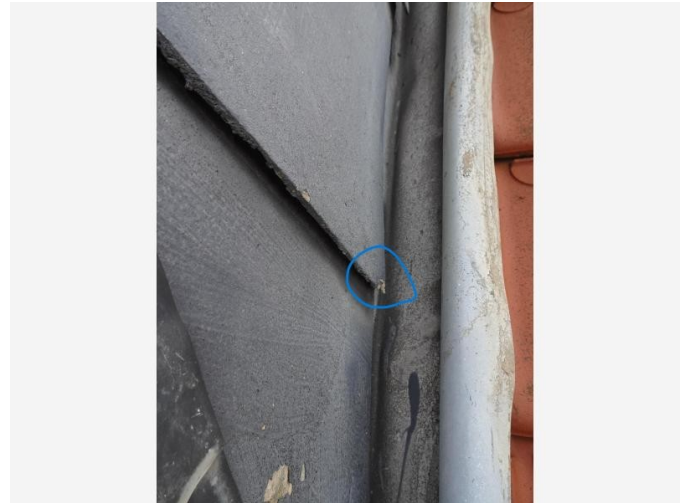
## Fiche 8: leien (zijwand dakkapel)

### Conclusie

Geen asbest

| # | Type | Referentie | Resultaat |
|---|---|---|---|
| 8.1 | Puntmonster | MM2 | Geen asbest |

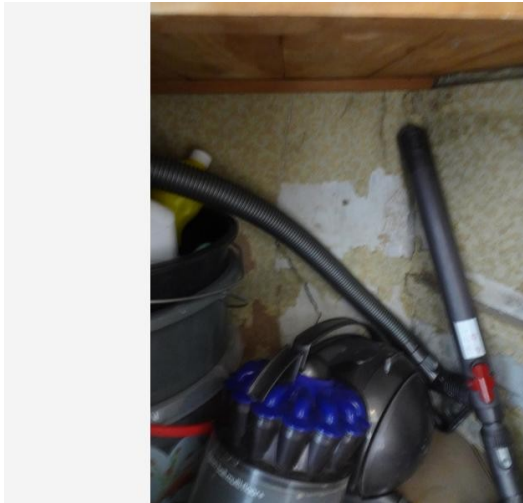
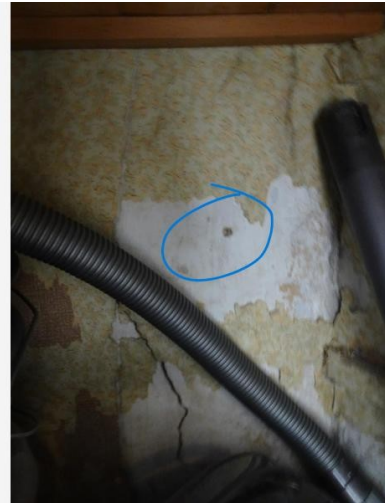
## Fiche 9: pleisterwerk (muren)

### Conclusie

Geen asbest

| # | Type | Referentie | Resultaat |
|---|---|---|---|
| 9.1 | Mengmonster | MM1 | Geen asbest |

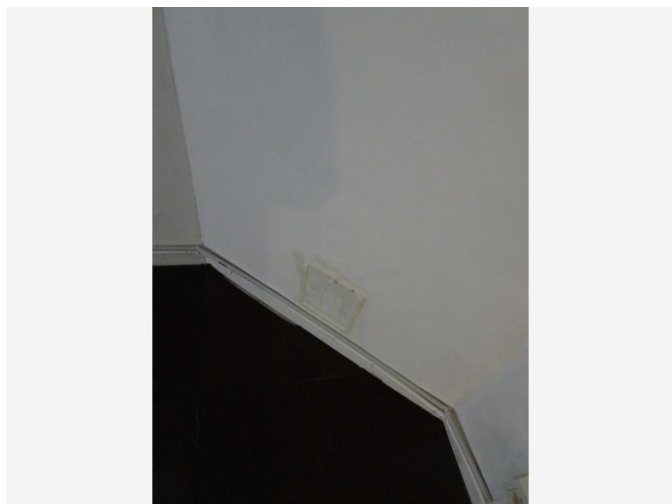
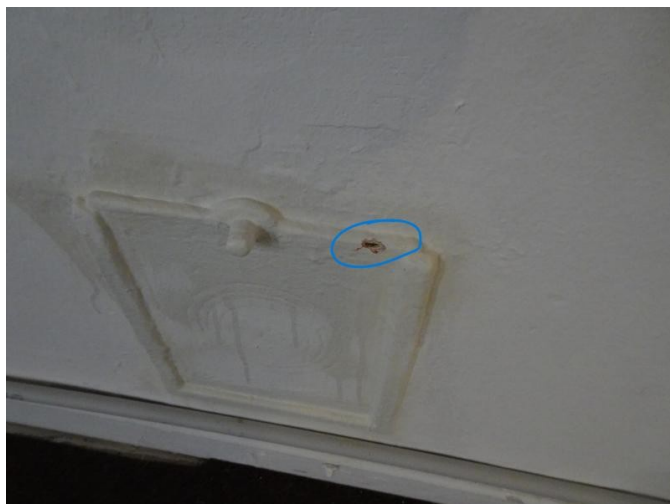
## Fiche 10: schouwplaatje

### Conclusie

Geen asbest

| # | Type | Referentie | Resultaat |
|---|---|---|---|
| 10.1 | Puntmonster | MM3 | Geen asbest |
