# Asbestinventarisatetest

Hoogstraat 27, 3580 Beringen

Attestnummer : 20231120-000375.000

**Niet-asbestveilig**

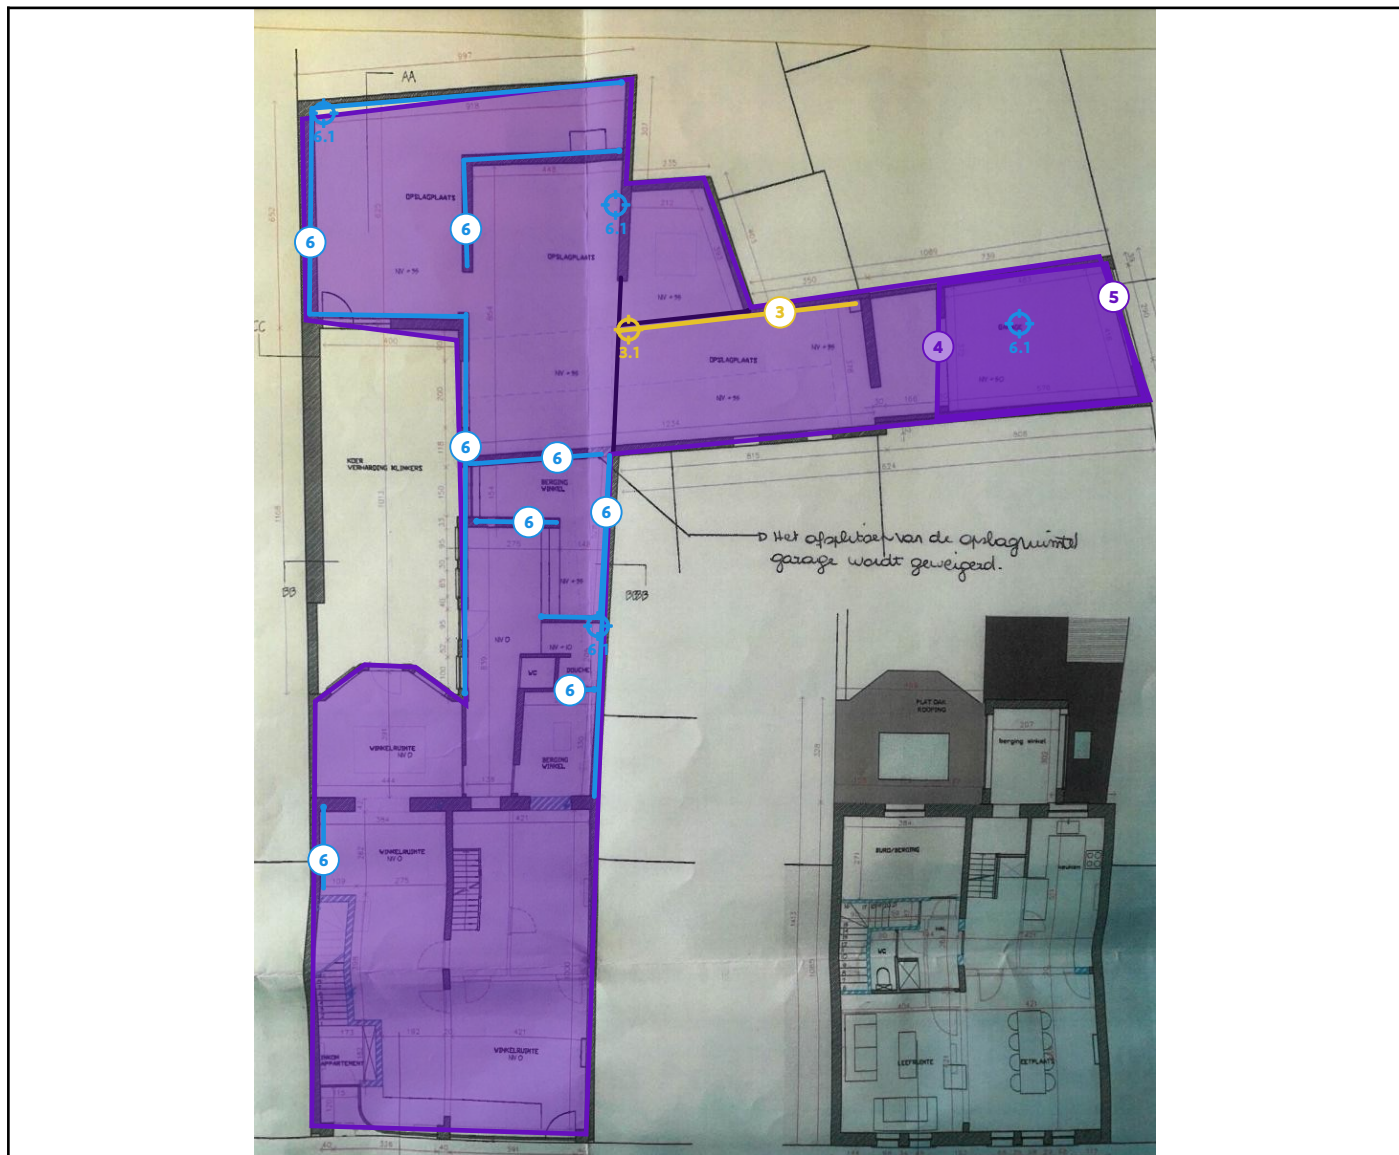
## Plan 1.1: grondplan

| Beschrijving | Type | Actie |
|---|---|---|
| 3. Glasal panelen | Asbestmateriaal | Zorgvuldig beheren |
| 4. garage/zijbouw | Beperking | - |
| 5. plafonds | Advies | - |
| 6. pleisterwerk | Geen asbest | - |

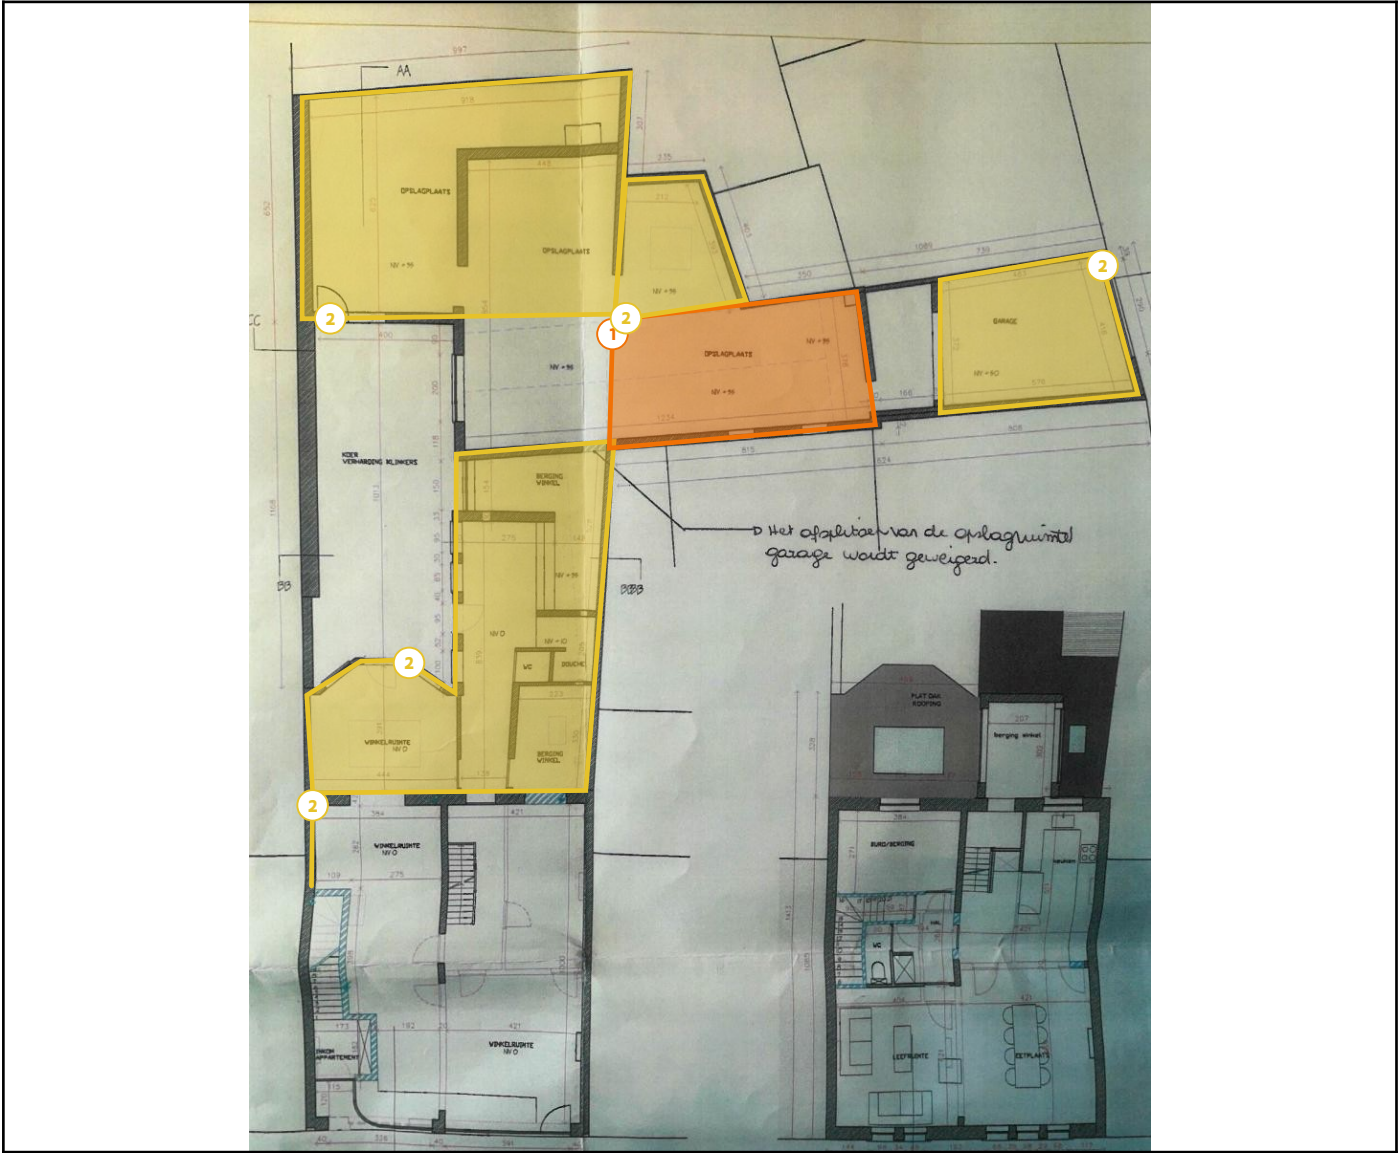
# Plan 1.2: grondplan

| Beschrijving | Type | Actie |
|---|---|---|
| 1. golfplaten | Asbestmateriaal | Verwijderen |
| 2. Roofing | Asbestmateriaal | Zorgvuldig beheren |

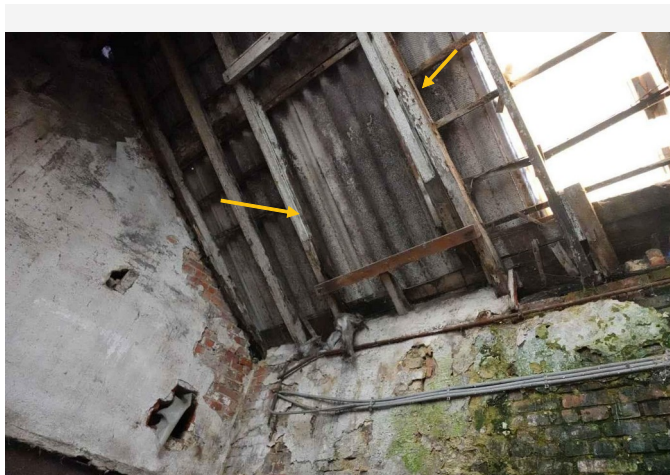
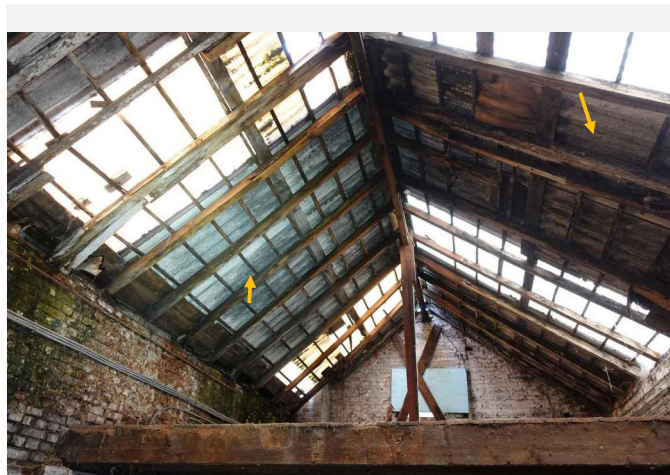
| Eindbeoordeling materiaalrisico | Verhoogd materiaalrisico en/of verhoogde kans op vezelvrijgave |

| Asbestsoort (vezeltype) | Crocidoliet aanwezig |

| Toestand van het materiaal | Matig beschadigd, matig verweerd |

| Beschrijving | golfplaten |
| Asbestmateriaal | Dak- en gevelbekleding - Golfplaat |
| Hoeveelheid (oppervlakte - aantal) | <ul style="list-style-type: none"> <li>• 34,97 m<sup>2</sup> - 1 stuk</li> </ul> |

Het asbestmateriaal valt onder de mijlpaal van 2034.

Verwijderen

- Zorg voor een veilig beheer. Vermijd het beschadigen van het asbestmateriaal. Controleer de toestand jaarlijks op wijzigingen.
- Hemelwater dat afspoelt van asbestcement daken of gevels kan asbestdeeltjes bevatten. Gebruik het enkel voor gesloten circuits (bv. spoelen toiletten). Reinig na het vervangen van het dak of de gevel de dakgoten en regenwaterput of -ton om asbesthoudend sediment of slib te verwijderen

- Eenvoudige handelingen: mag via doe-het-zelf of door werknemer(s) met opleidingsattest eenvoudige handelingen  
Wegnemen intacte asbestleien kan met de nodige preventiemaatregelen (zie onderaan verslag) en voorzichtigheid zelf uitgevoerd worden.

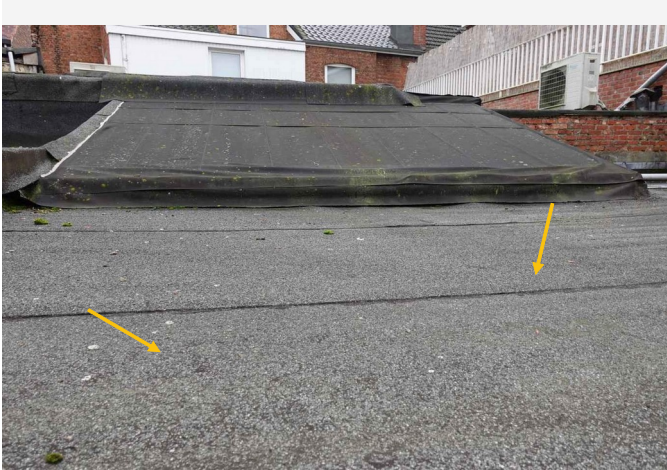
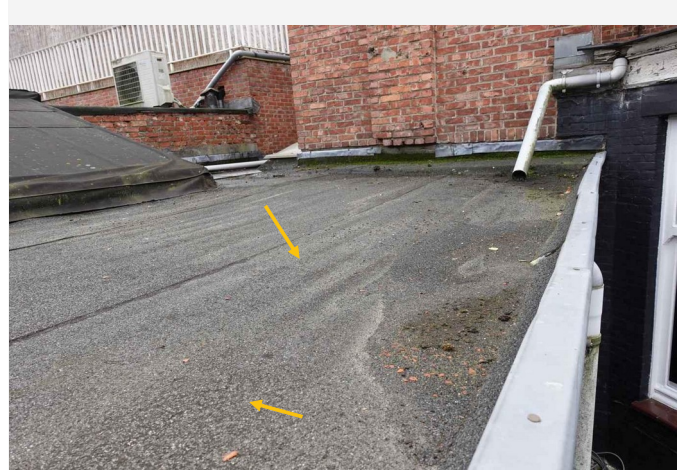
| Eindbeoordeling materiaalrisico | Laag materiaalrisico en/of verlaagde kans op vezelvrijgave |

| Asbestsoort (vezeltype) | Crocidoliet aanwezig |
| Toestand van het materiaal | Licht beschadigd, licht verweerd. Intact materiaal type Pical – asbestboard of categorie III 'gebondenheid' |

| Beschrijving | Roofing |
| Asbestmateriaal | Dak- en gevelbekleding - Roofing |

| Opmerking | <p>De hoeveelheden zijn ter indicatie. Aan vermelde afmetingen/hoeveelheden of gewicht kunnen geen rechten worden ontleend.</p> <p>De roofing moeten we als verplicht asbestverdacht beschouwen. Om de aanwezigheid van asbest uit te sluiten is een laboanalyse nodig. Aangezien we dan een monster moeten nemen tot op de vaste drager is kans op lekken achteraf zeer groot. Daarom is het beter de analyse te laten doen wanneer er werken aan het dak moeten gebeuren.</p> |

Zorgvuldig beheren

- Zorg voor een veilig beheer. Vermijd het beschadigen van het asbestmateriaal. Controleer de toestand jaarlijks op wijzigingen.

Gelet op de bevestigingsmethode roofing is verwijdering zonder beschadiging moeilijk uit te voeren. De verwijderstechniek te bepalen met de asbestverwijderaar/ dakwerker met opleidingscertificaat.

Monsternamen voorafgaand aan toekomstige dakwerken is aangewezen om de aanwezigheid van asbest te bevestigen/uit te sluiten.

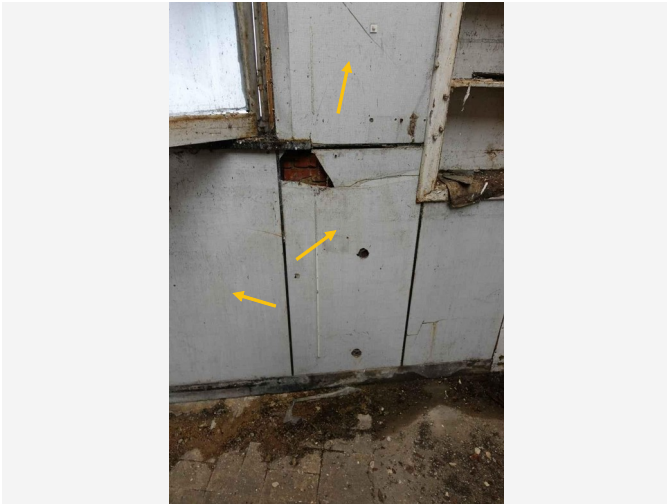
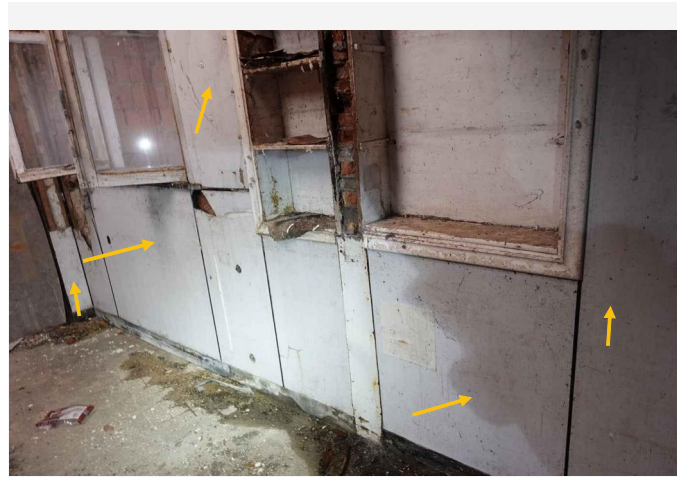
| Eindbeoordeling materiaalarisico | Laag materiaalarisico en/of verlaagde kans op vezelvrijgave |

| Asbestsoort (vezeltype) | Alleen chrysotiel |

| Toestand van het materiaal | Matig beschadigd, matig verweerd |

| # | Type | Referentie | Resultaat |
|---|---|---|---|
| 3.1 | Puntmonster | 3580HOO27-G1 | Chrysotiel |

| Beschrijving | Glasal panelen |
| Asbestmateriaal | Plaat, paneel, tablet - Geëmailleerd, type Glasal |

Zorgvuldig beheren

- Zorg voor een veilig beheer. Vermijd het beschadigen van het asbestmateriaal. Controleer de toestand jaarlijks op wijzigingen.

- Eenvoudige handelingen: mag via doe-het-zelf of door werknemer(s) met opleidingsattest eenvoudige handelingen  
Wegnemen intacte golfplaten asbestleien kan met de nodige preventiemaatregelen (zie onderaan verslag) en voorzichtigheid zelf uitgevoerd worden.

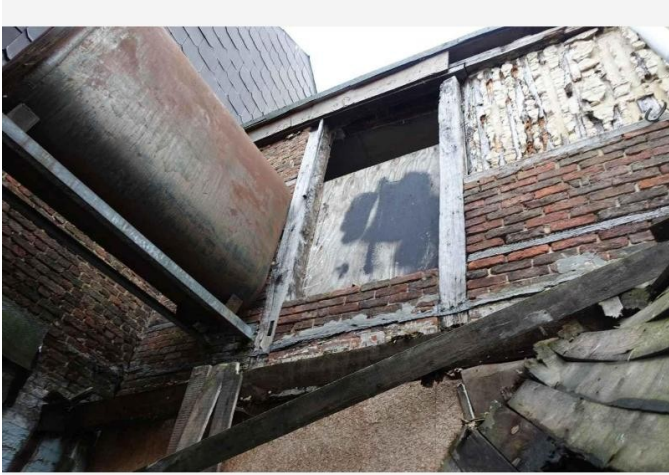
*Situeringsfoto*

**Reden:** Het onderzoek kan niet uitgevoerd worden binnen de bepalingen van de Welzijnswet

**Uitleg van de asbestdeskundige:** de zijingang van het pand staat op instorten en zal moeten worden afgebroken. De verdieping kon niet geïnspecteerd worden aangezien de trap weg is.

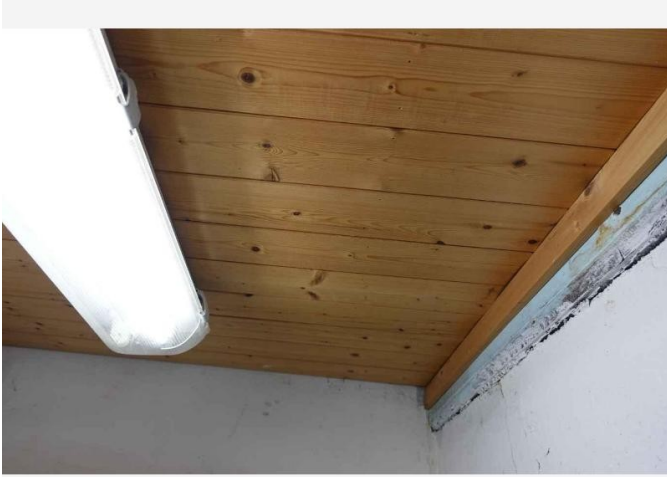
Vrije foto

plafonds zijn gyproc in de winkel en schrotenplafond/ geverfde welfsels in de opslag, dit zijn geen asbestverdachte toepassingen.

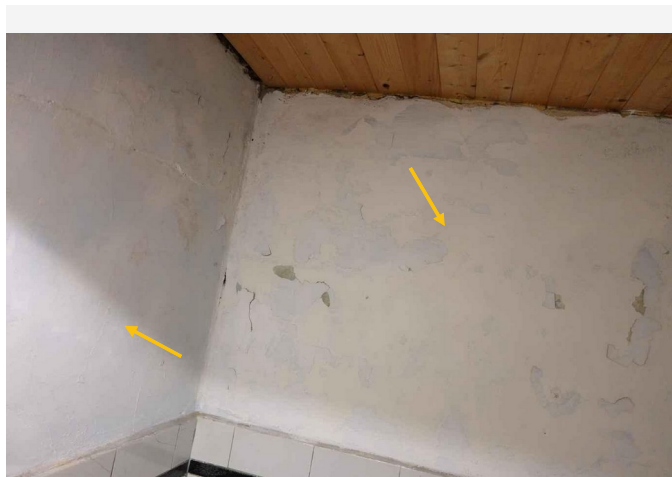
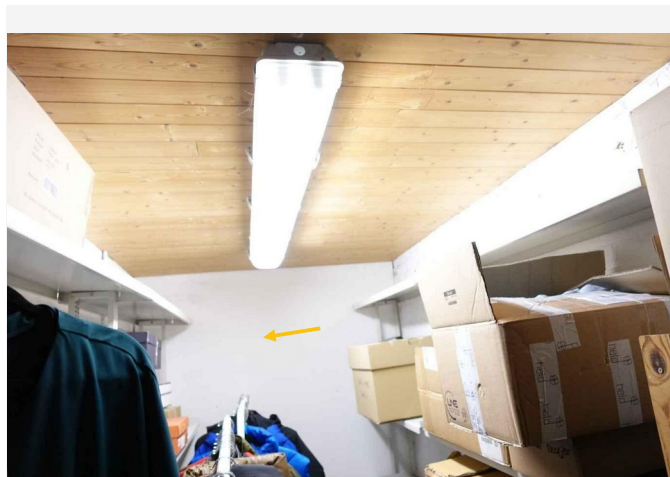
## Fiche 6: pleisterwerk

Geen asbest

| # | Type | Referentie | Resultaat |
|---|---|---|---|
| 6.1 | Mengmonster | 3580HOO27-M1 | Geen asbest |

| Beschrijving | pleisterwerk |
