# Asbestinventarisatetest

Dionysius van Leeuwenstraat 27, 3840 Tongeren-Borgloon

Attestnummer : 20251215-000199.000

**Niet-asbestveilig**

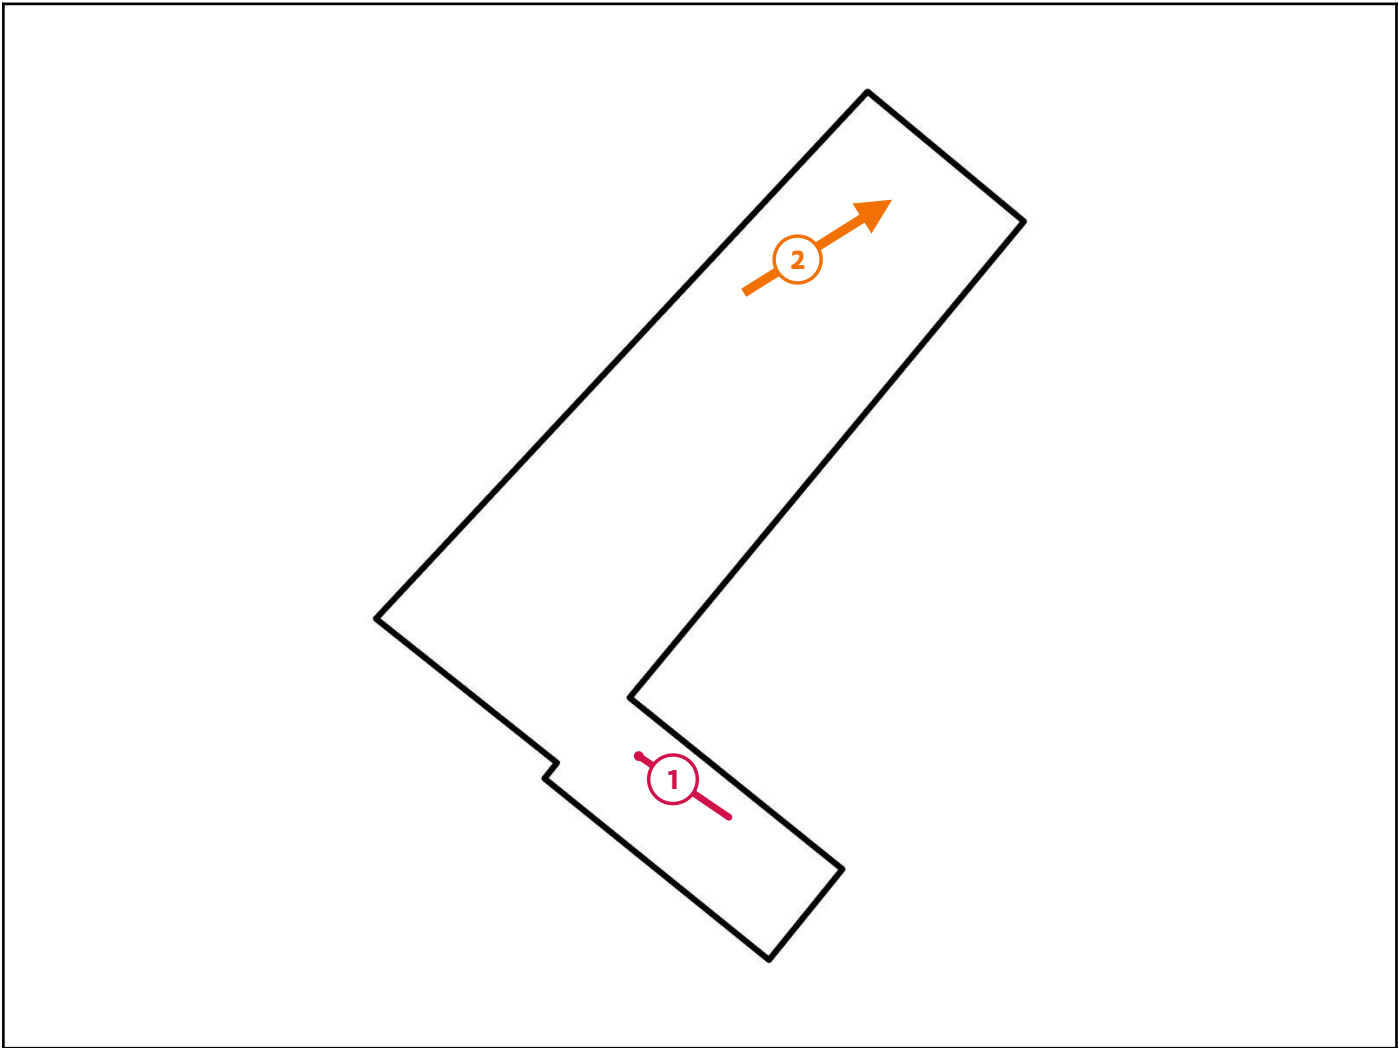
# Plan 1.1: Hoofdgebouw plan

| Beschrijving | Type | Actie |
|---|---|---|
| 1. afval asbesthoudende materiaal | Asbestmateriaal | Dringend verwijderen |
| 2. schouw | Asbestmateriaal | Verwijderen |

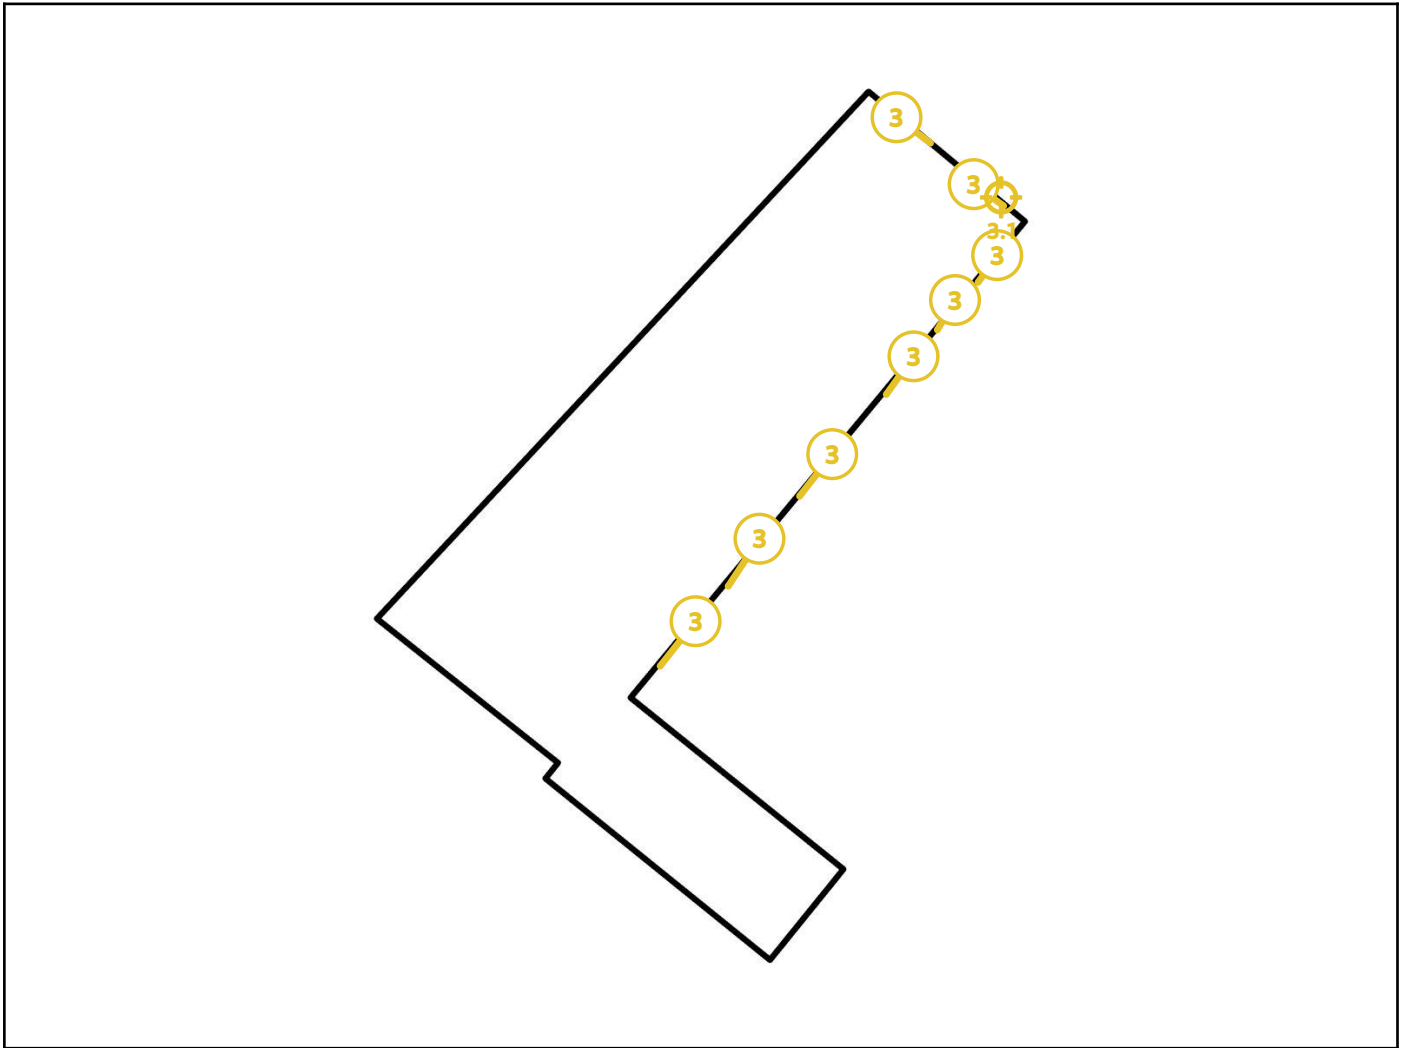
## Plan 1.2: Hoofdgebouw plan

| Beschrijving | Type | Actie |
|---|---|---|
| 3. mastiek ramen | Asbestmateriaal | Zorgvuldig beheren |
| 3.1 Code: 1. | Puntmonster | - |

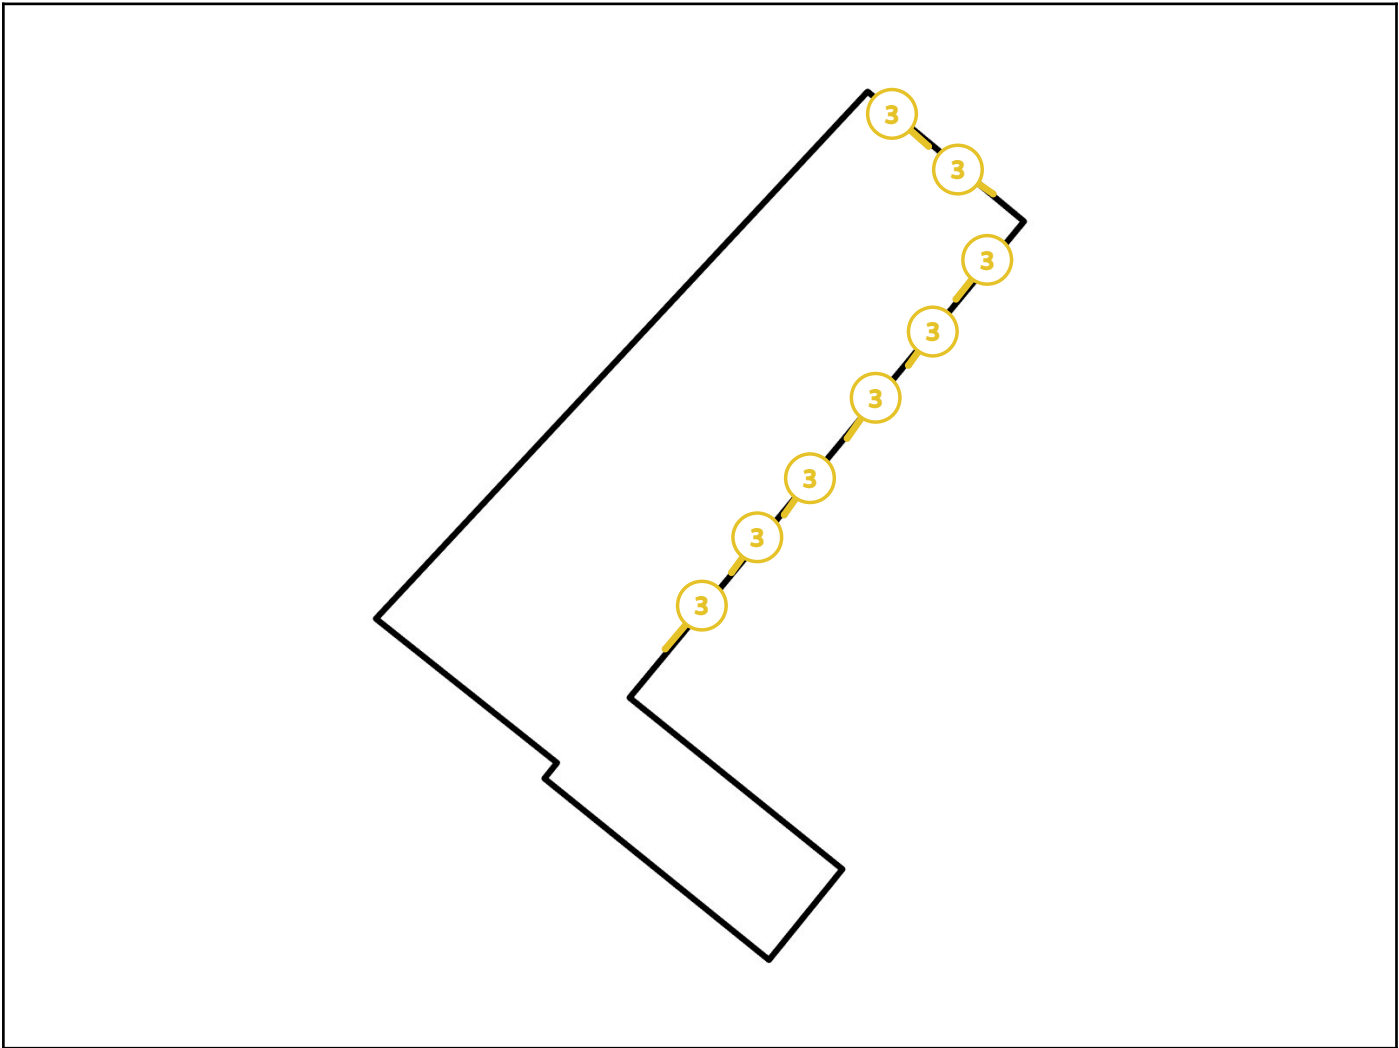
# Plan 1.3: Hoofdgebouw plan

| Beschrijving | Type | Actie |
|---|---|---|
| 3. mastiek ramen | Asbestmateriaal | Zorgvuldig beheren |

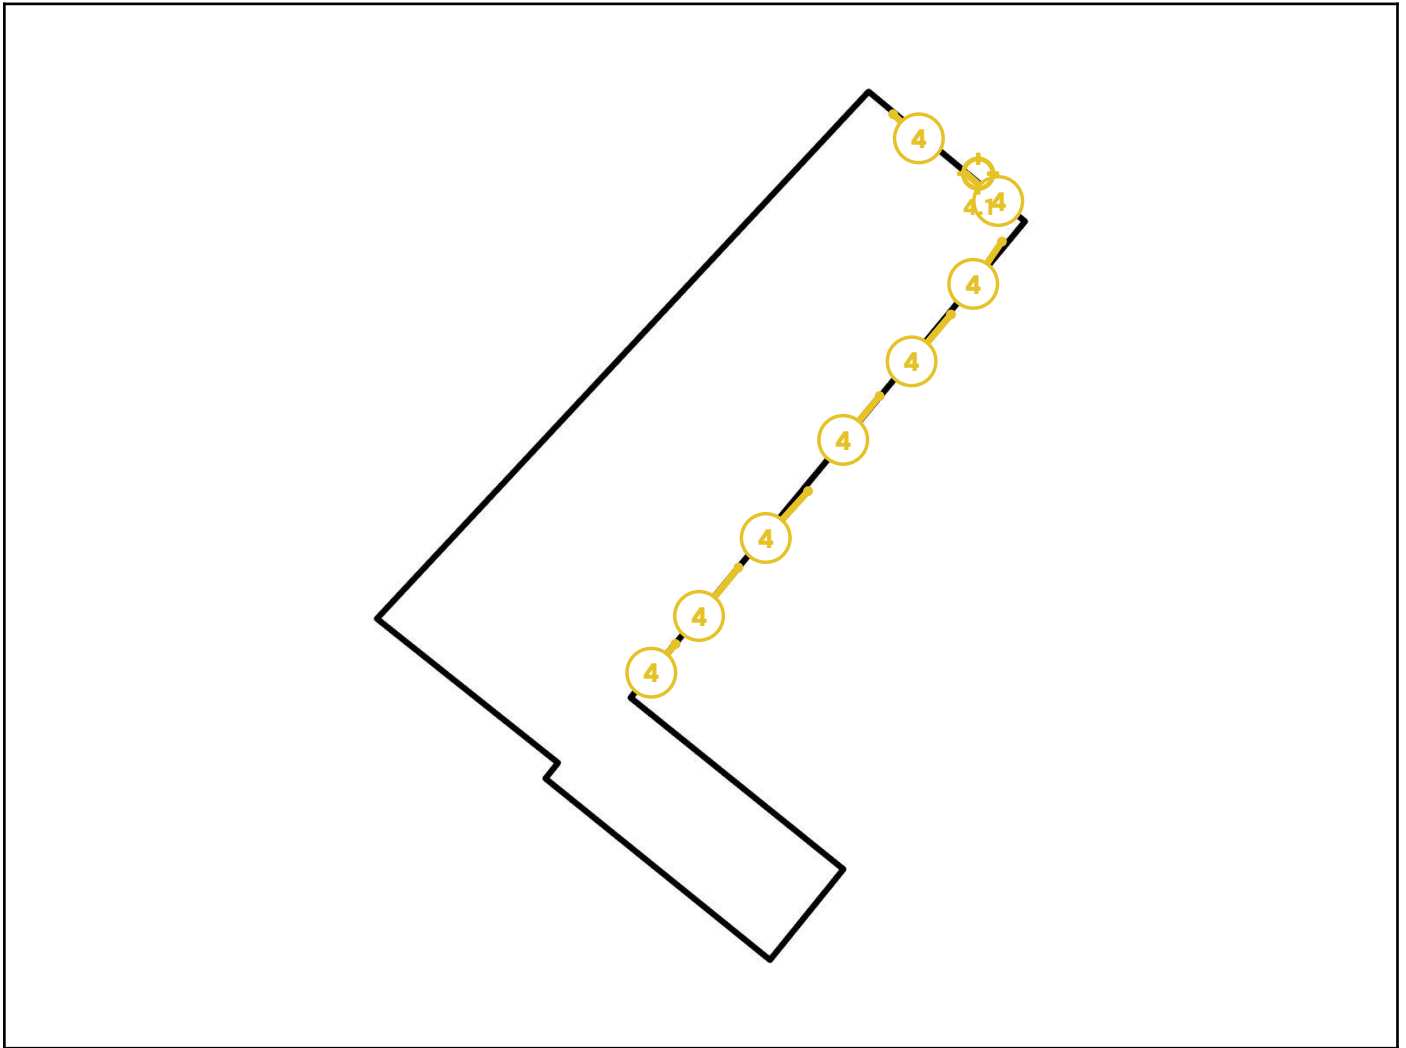
## Plan 1.4: Hoofdgebouw plan

| Beschrijving | Type | Actie |
|---|---|---|
| 4. mastiek profielen | Asbestmateriaal | Zorgvuldig beheren |
| 4.1 Code: 2. | Puntmonster | - |

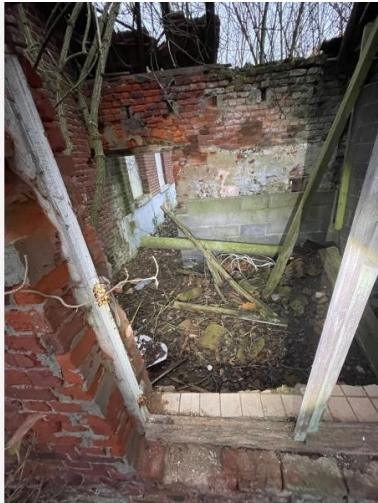
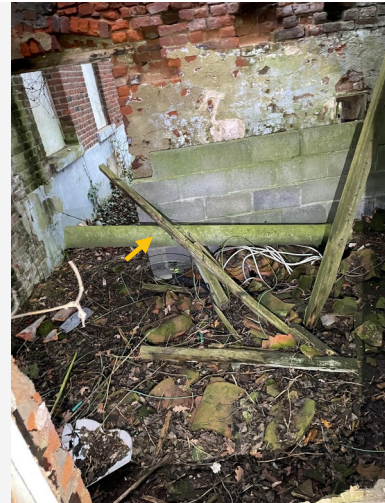
| Fiche 1: afval asbesthoudende materiaal..... | 13 |

Het asbestmateriaal valt onder de mijlpaal van 2040.

**Dringend verwijderen**

| Beschrijving | afval asbesthoudende materiaal |
| Type afvalstof | Betreft stock-voorraad of gedemonteerde asbestmaterialen |
| Aanwezige resten | Oude schouwbus in het bijgebouw. |
| Asbestmaterialen | <ul style="list-style-type: none"><li>• Rookgaskanaal</li></ul> |
| Bindmiddel van asbestmateriaal | Cement |
| Identificatiemethode | De asbestdeskundige beoordeelt het materiaal als asbestverdacht en dus asbesthoudend, en dit zonder monsternamen. |

- Scherm in afwachting van verwijdering het asbestafval af van luchtstromingen en verstoring: bijvoorbeeld door het te verpakken, te fixeren, af te dekken, signalisatie - afbakening aan te brengen, ....
- Verwijder het asbestafval.

- Eenvoudige handelingen: mag via doe-het-zelf of door werknemer(s) met opleidingsattest eenvoudige handelingen  
Verwijder dit materiaal.

Fixeer of bevochtig de toepassing voor verwijdering. Verpak het dubbel en gebruik FFP3-mondmasker, wegwerphandschoenen, wegwerpoverall Cat. III type 5/6 en afspoelbaar schoeisel.

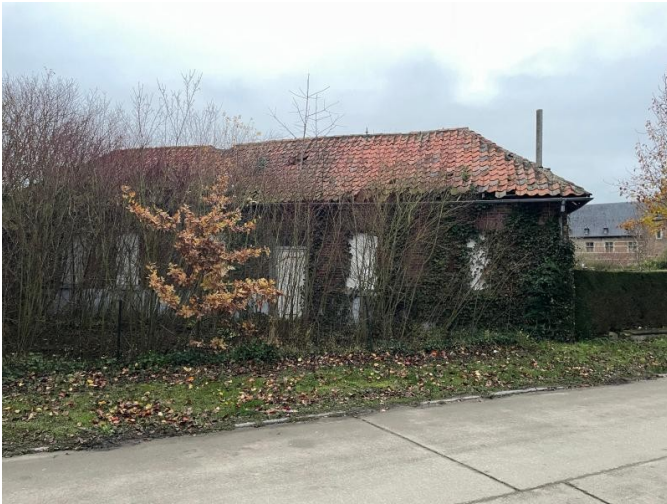
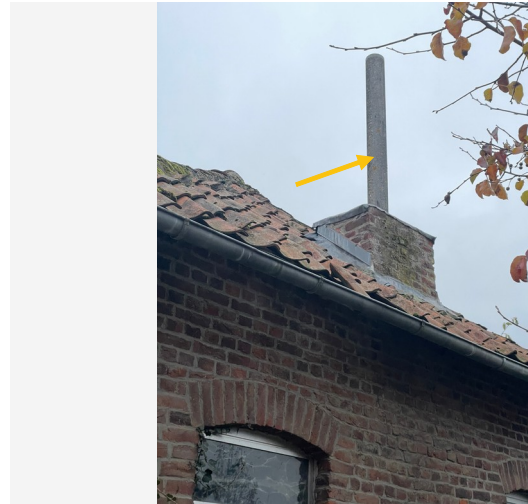
| Fiche 2: schouw..... | 16 |

Het asbestmateriaal valt onder de mijlpaal van 2034.

Verwijderen

| Eindbeoordeling materiaalrisico | Verhoogd materiaalrisico en/of verhoogde kans op vezelvrijgave |

| Asbestsoort (vezeltype) | Crocidoliet aanwezig |
| Afschermingsgraad van het gehele materiaal | Geheel of deels vrij aan de buitenlucht |
| Toestand van het materiaal | Matig beschadigd, matig verweerd |

| Beschrijving | schouw |
| Asbestmateriaal | Rookgaskanaal |

- Zorg voor een veilig beheer. Vermijd het beschadigen van het asbestmateriaal. Controleer de toestand jaarlijks op wijzigingen.

- Eenvoudige handelingen: mag via doe-het-zelf of door werknemer(s) met opleidingsattest eenvoudige handelingen  
Verwijder dit materiaal bij renovatie.

Fixeer of bevochtig de toepassing voor verwijdering. Verpak het dubbel en gebruik FFP3-mondmasker, wegwerphandschoenen, wegwerpooverall Cat. III type 5/6 en afspoelbaar schoeisel.

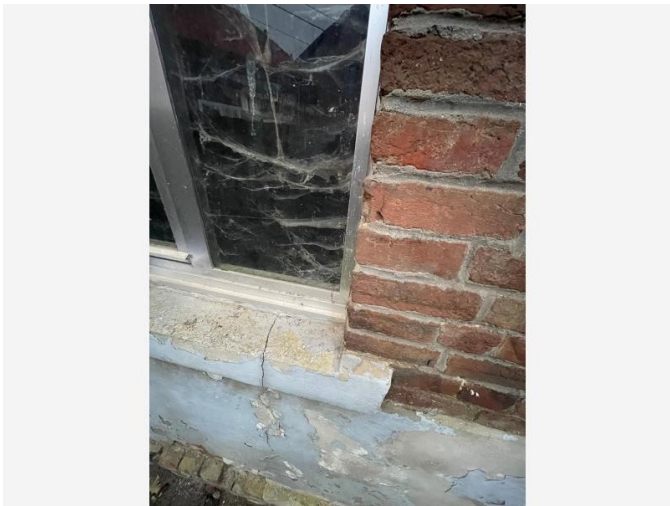
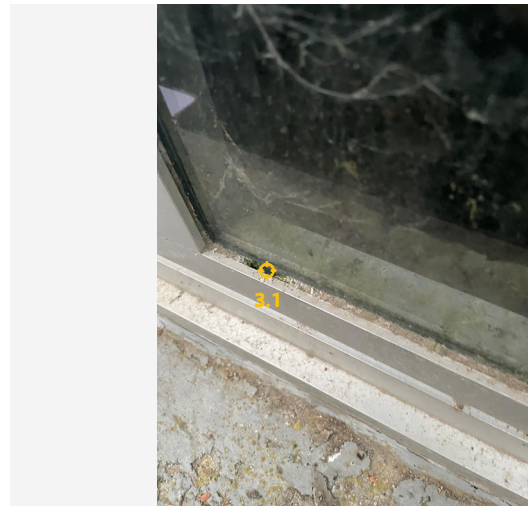
| Fiche 3: mastiek ramen..... | 19 |

Het asbestmateriaal valt onder de mijlpaal van 2040.

Zorgvuldig beheren

| Eindbeoordeling materiaalrisico | Laag materiaalrisico en/of verlaagde kans op vezelvrijgave |

| Asbestsoort (vezeltype) | Alleen chrysotiel |
| Toestand van het materiaal | Licht beschadigd, licht verweerd. Intact calciumsilicaatmateriaal of categorie III 'gebondenheid' |

| # | Type | Referentie | Resultaat |
|---|---|---|---|
| 3.1 | Puntmonster | 1. | Chrysotiel |

| Beschrijving | mastiek ramen |
| Opmerking | Mastiek tussen glas en raamprofielen. |

- Zorg voor een veilig beheer. Vermijd het beschadigen van het asbestmateriaal. Controleer de toestand jaarlijks op wijzigingen.

- Eenvoudige handelingen: mag via doe-het-zelf of door werknemer(s) met opleidingsattest eenvoudige handelingen  
Verwijder dit materiaal bij renovatie.

Fixeer of bevochtig de toepassing voor verwijdering. Verpak het dubbel en gebruik FFP3-mondmasker, wegwerphandschoenen, wegwerpoverall Cat. III type 5/6 en afspoelbaar schoeisel.

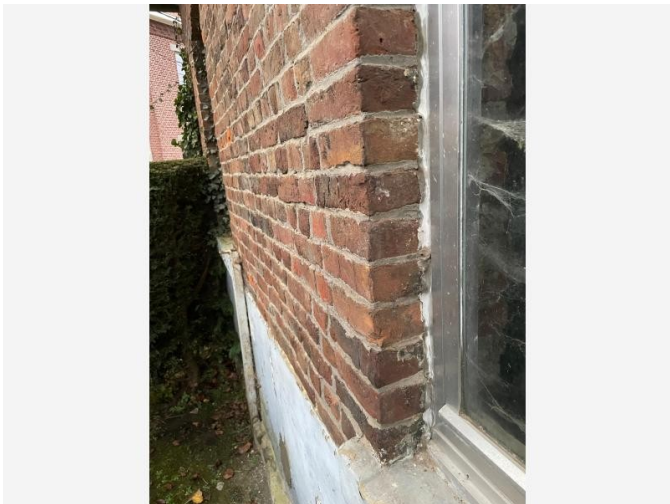
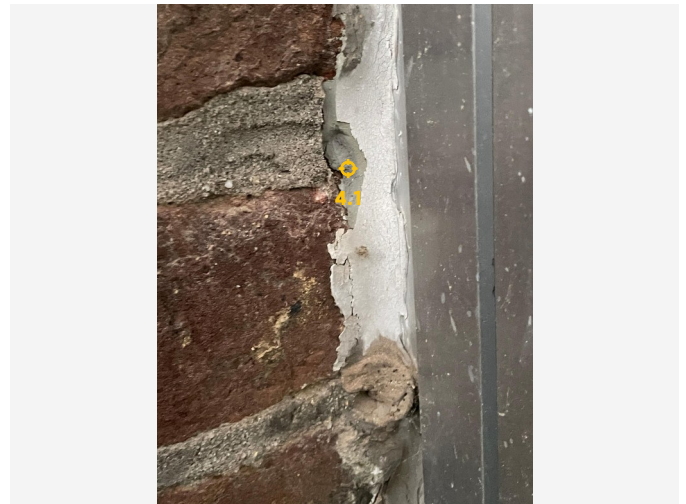
| Fiche 4: mastiek profielen..... | 22 |

Het asbestmateriaal valt onder de mijlpaal van 2040.

Zorgvuldig beheren

| Eindbeoordeling materiaalrisico | Laag materiaalrisico en/of verlaagde kans op vezelvrijgave |

| Asbestsoort (vezeltype) | Alleen chrysotiel |
| Toestand van het materiaal | Licht beschadigd, licht verweerd. Intact calciumsilicaatmateriaal of categorie III 'gebondenheid' |

| # | Type | Referentie | Resultaat |
|---|---|---|---|
| 4.1 | Puntmonster | 2. | Chrysotiel |

| Beschrijving | mastiek profielen |
| Opmerking | Mastiek tussen de raamprofielen en de muren. |

- Zorg voor een veilig beheer. Vermijd het beschadigen van het asbestmateriaal. Controleer de toestand jaarlijks op wijzigingen.

- Eenvoudige handelingen: mag via doe-het-zelf of door werknemer(s) met opleidingsattest eenvoudige handelingen  
Verwijder dit materiaal bij renovatie.

Fixeer of bevochtig de toepassing voor verwijdering. Verpak het dubbel en gebruik FFP3-mondmasker, wegwerphandschoenen, wegwerpooverall Cat. III type 5/6 en afspoelbaar schoeisel.

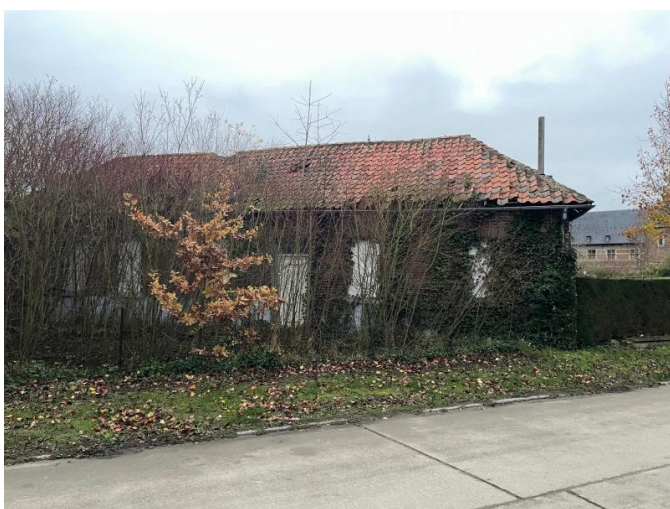
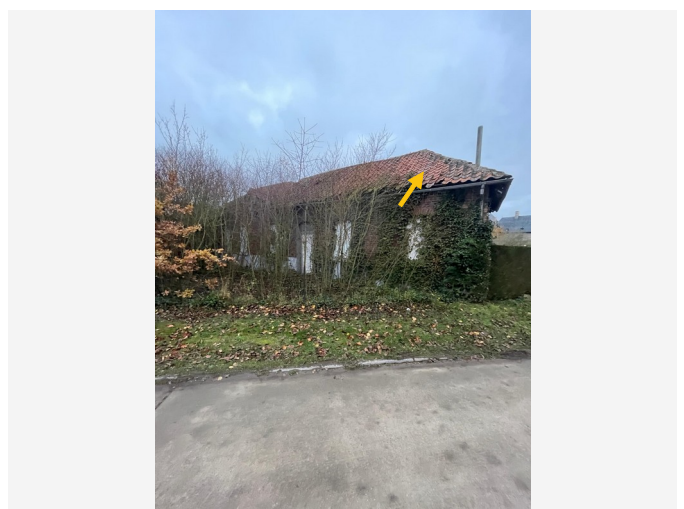
### Fiche 6: onderdak

| Beschrijving | Notitie | Terug te vinden op plannen |
|---|---|---|
| Fiche 6: onderdak | Het dak bestaat uit pannen. | - |
