# Asbestinventarisatetest

Weggevoerdenstraat 12/1, 3500 Hasselt

Attestnummer : **20250829-000038.000**

Uitgegeven op : **29.08.2025**

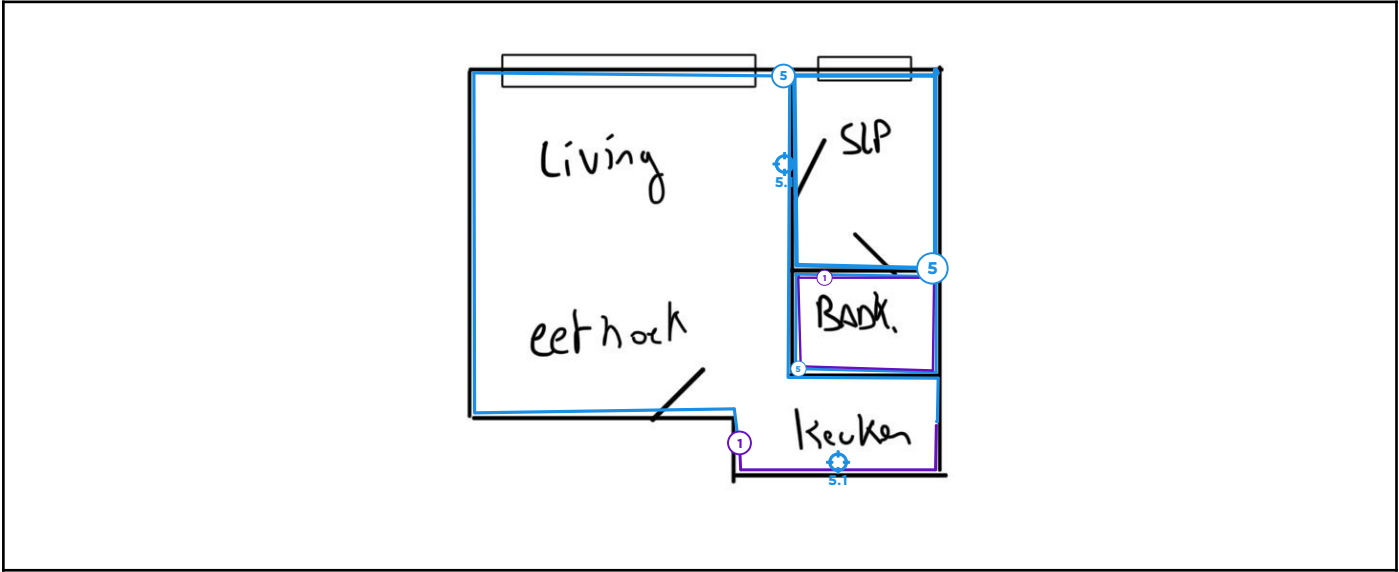
# Plan 1.1: Appartement

| Beschrijving | Type | Actie |
|---|---|---|
| 1. Tegellijn achter wandtegels & plinten | Advies | - |
| 5. Pleisterwerk wanden | Geen asbest | - |

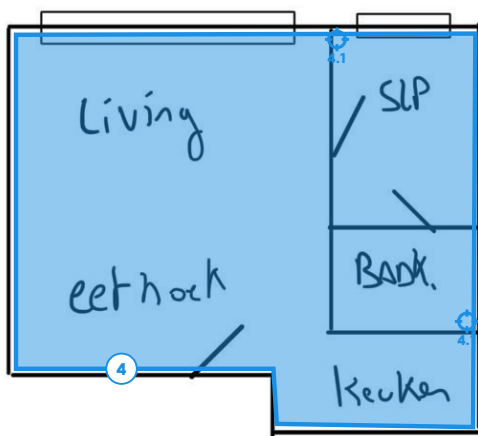
## Plan 1.2: Appartement

| Beschrijving | Type | Actie |
|---|---|---|
| 4. Pleisterwerk plafonds | Geen asbest | - |

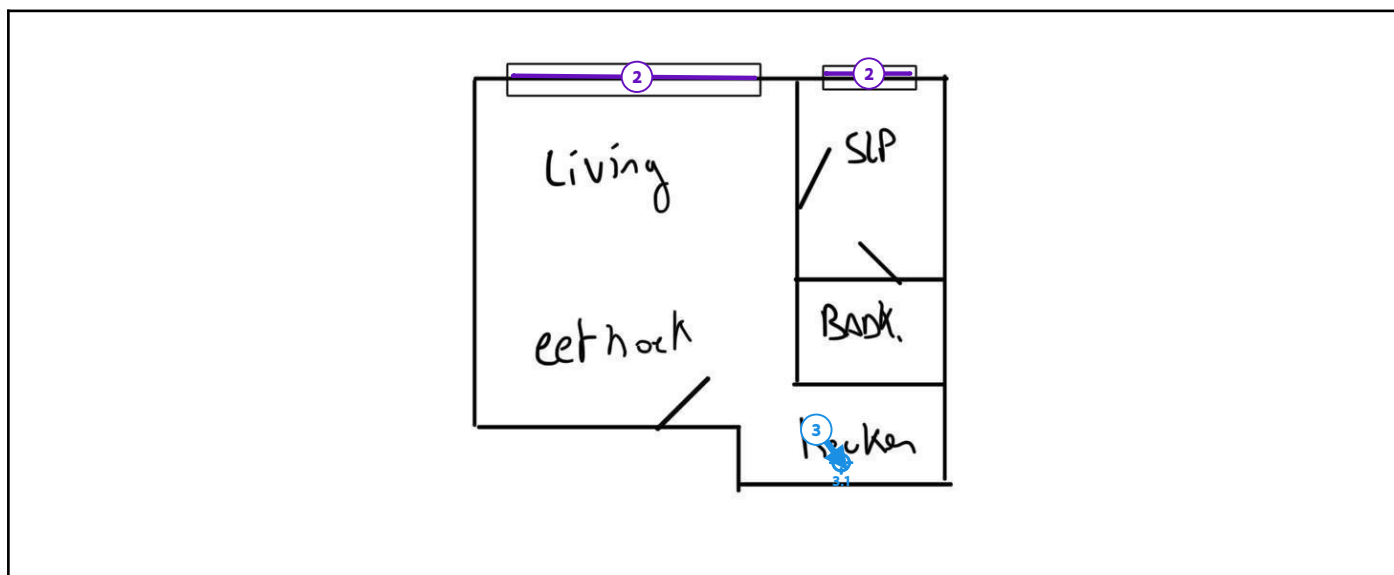
## Plan 1.3: Appartement

| Beschrijving | Type | Actie |
|---|---|---|
| 2. Afkitting ramen | Advies | - |
| 3. Ontdreuningsplaat/anti-dreunplaat onder spoelbak | Geen asbest | - |

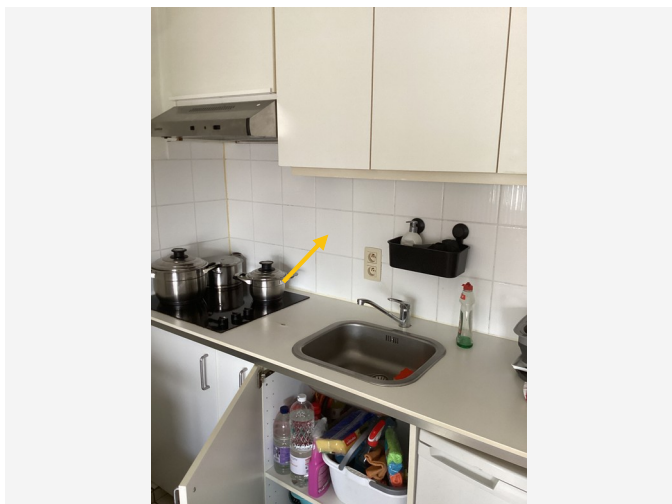
Vrije foto

Op moment van de inspectie kon niet worden nagegaan of de tegellijm achter de muurtegels/plinten asbestverdacht is. Bij renovatie of verwijdering van de tegels dient het materiaal te worden geanalyseerd voor de werken van start gaan.

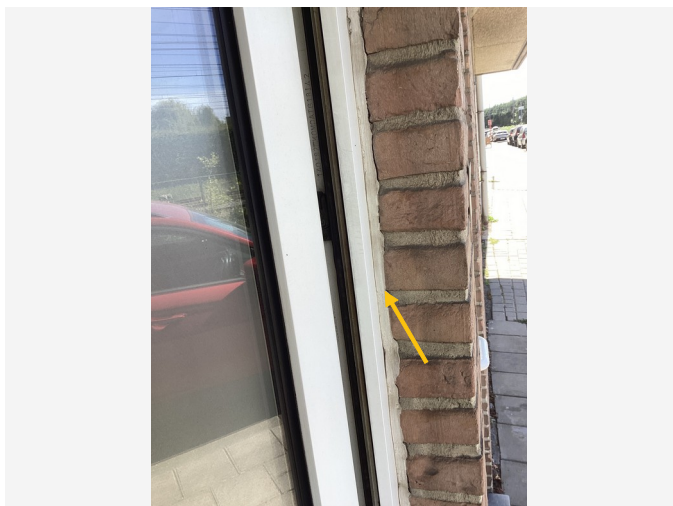
Vrije foto

De afkitting van de ramen bestaat uit siliconen. Dit is niet asbestverdacht

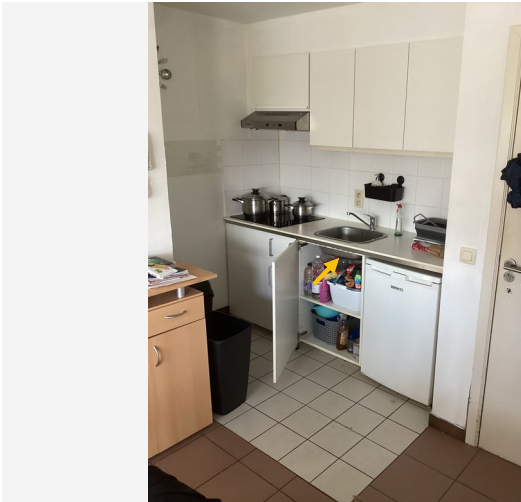
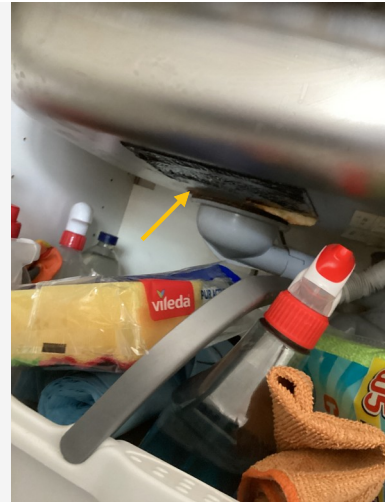
## Fiche 3: Ontdreuningsplaat/anti-dreunplaat onder spoelbak

Geen asbest

| # | Type | Referentie | Resultaat |
|---|---|---|---|
| 3.1 | Puntmonster | M03 | Geen asbest |

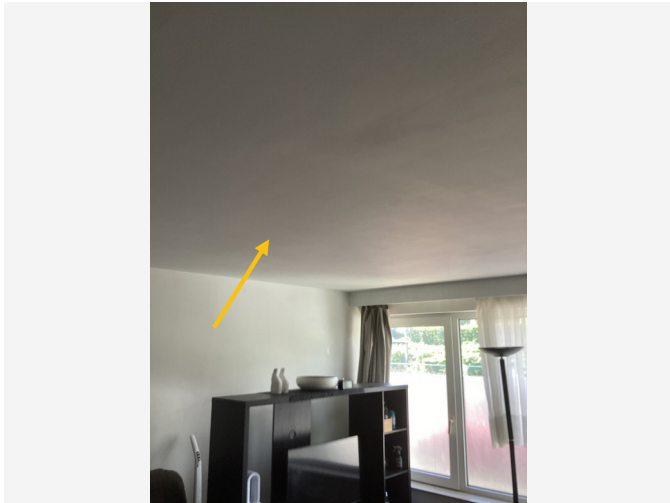
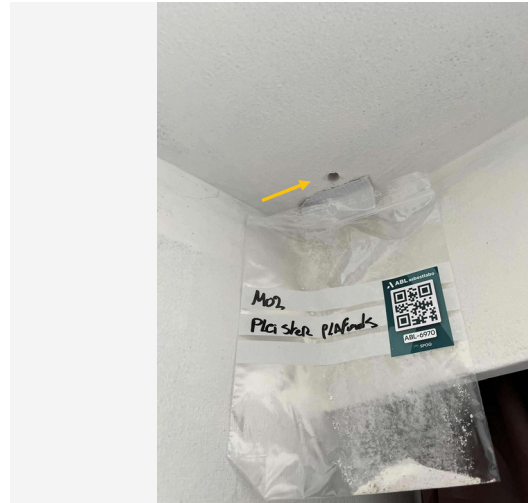
## Fiche 4: Pleisterwerk plafonds

Geen asbest

| # | Type | Referentie | Resultaat |
|---|---|---|---|
| 4.1 | Mengmonster | M02 | Geen asbest |

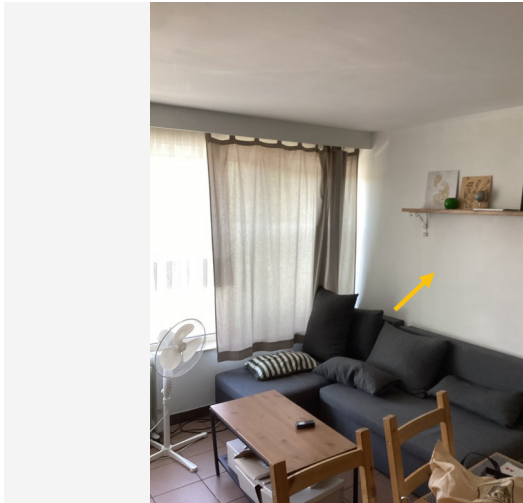
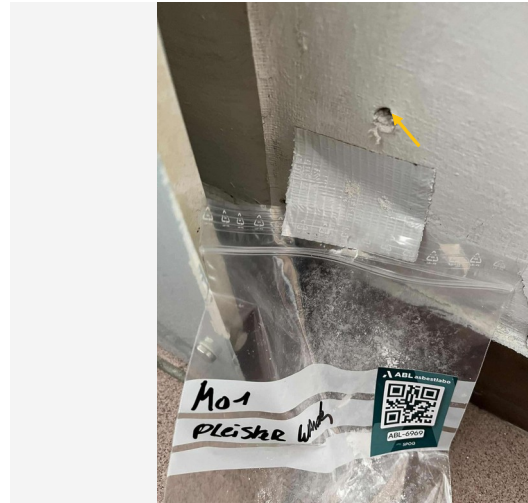
## Fiche 5: Pleisterwerk wanden

Geen asbest

| # | Type | Referentie | Resultaat |
|---|---|---|---|
| 5.1 | Mengmonster | M01 | Geen asbest |
