# Asbestinventarisatetest

Weggevoerdenstraat 12/2, 3500 Hasselt

Attestnummer : **20250829-000042.000**

Uitgegeven op : **29.08.2025**

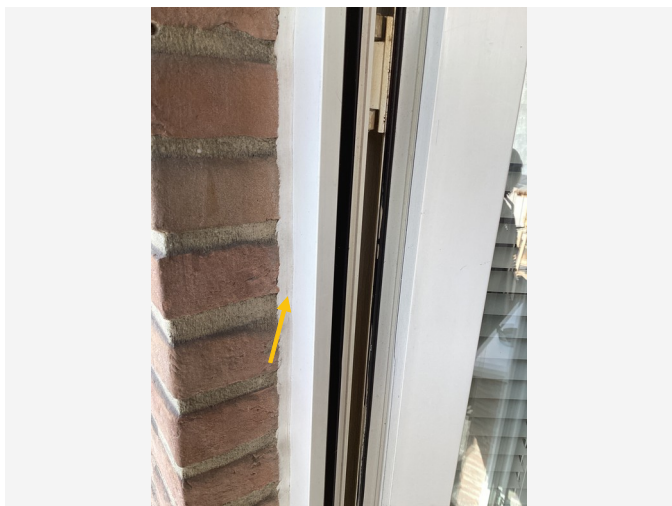
Vrije foto

De afkitting van de ramen bestaat uit siliconen. Dit is niet asbestverdacht

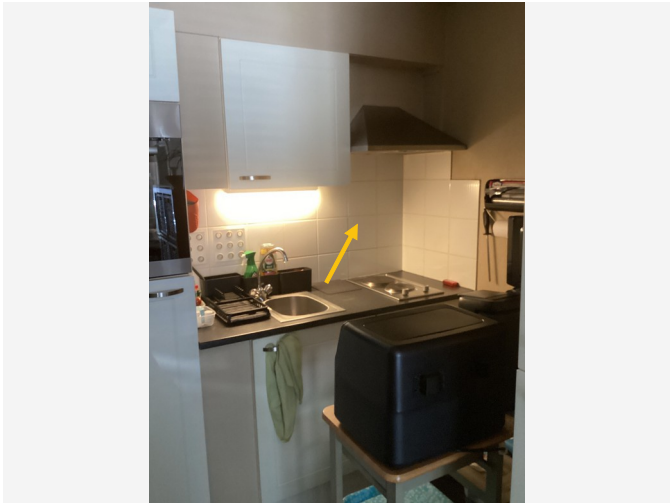
Vrije foto

Op moment van de inspectie kon niet worden nagegaan of de tegellijm achter de muurtegels/plinten asbestverdacht is. Bij renovatie of verwijdering van de tegels dient het materiaal te worden geanalyseerd voor de werken van start gaan.

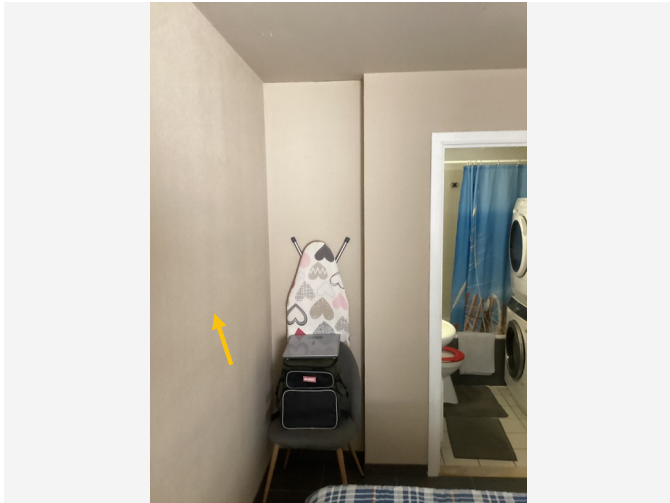
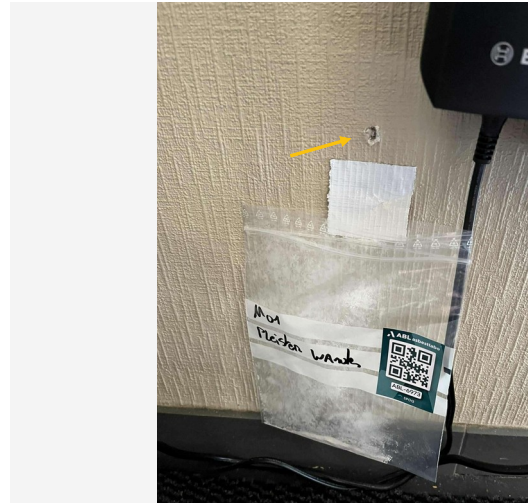
## Fiche 3: Pleisterwerk wanden

Geen asbest

| # | Type | Referentie | Resultaat |
|---|---|---|---|
| 3.1 | Mengmonster | M01 | Geen asbest |

| Bindmiddel van materiaal | Gips - kalk |
| Gebondenheid op basis van bindmiddel | Niet-hechtgebonden |

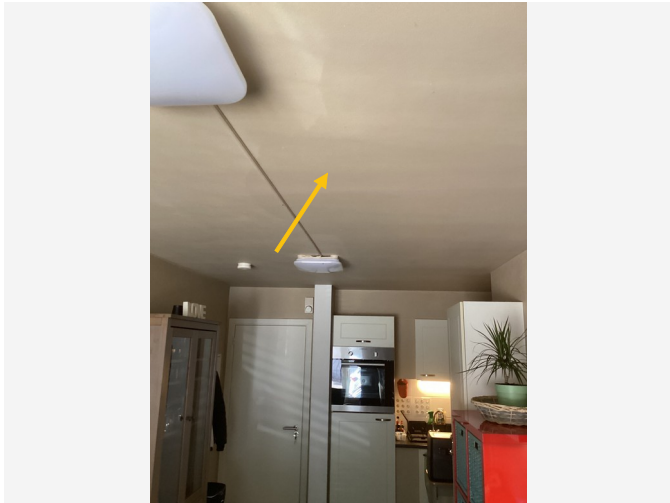
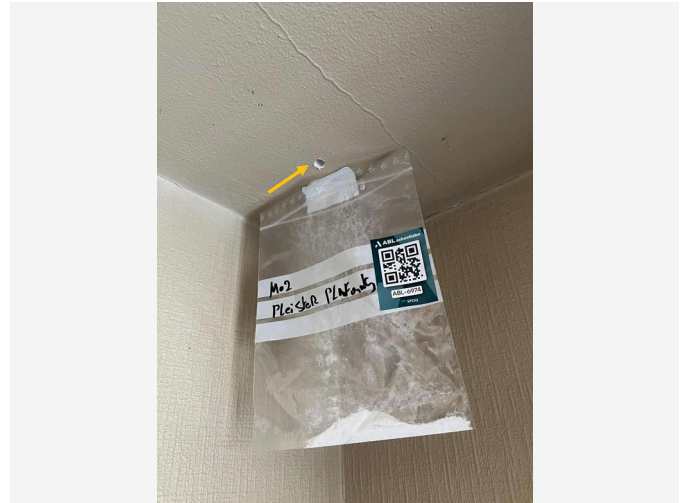
## Fiche 4: Pleisterwerk plafonds

Geen asbest

| # | Type | Referentie | Resultaat |
|---|---|---|---|
| 4.1 | Mengmonster | M02 | Geen asbest |

| Bindmiddel van materiaal | Gips - kalk |
| Gebondenheid op basis van bindmiddel | Niet-hechtgebonden |
