# Asbestinventarisatetest

Weggevoerdenstraat 12/3, 3500 Hasselt

Attestnummer : **20250829-000044.000**

Uitgegeven op : **29.08.2025**

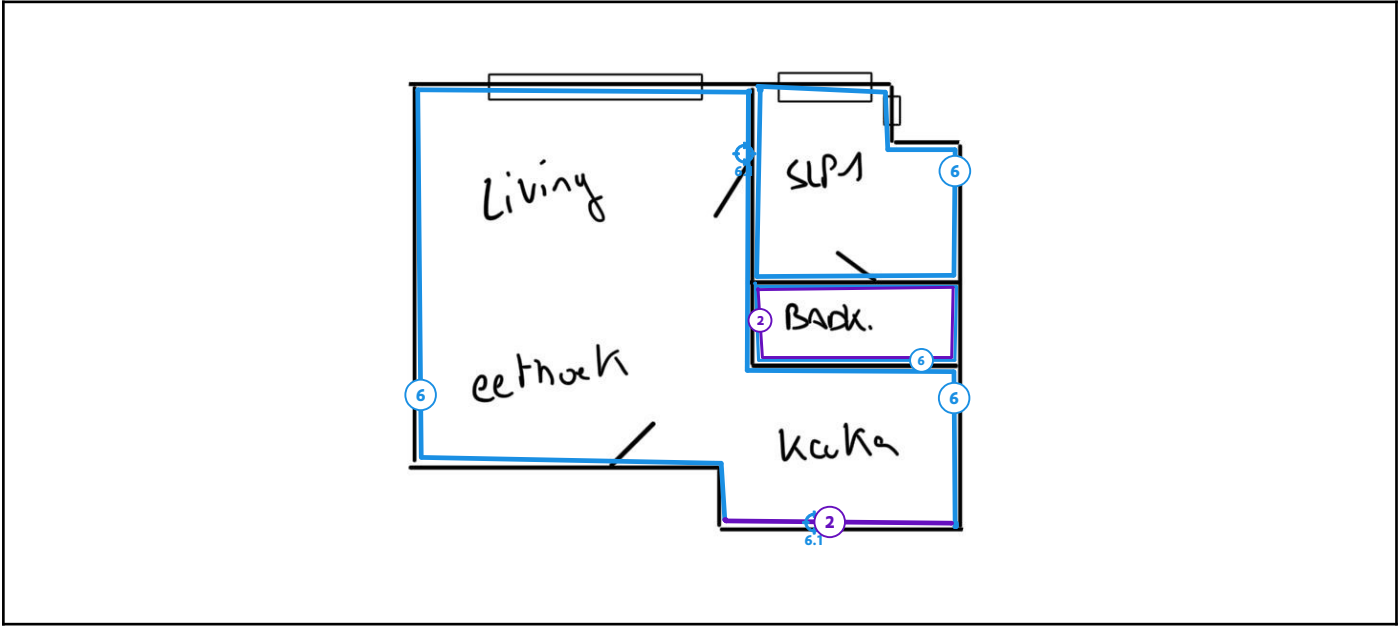
# Plan 1.1: Appartement

| Beschrijving | Type | Actie |
|---|---|---|
| 2. Tegellijm achter wandtegels & plinten | Advies | - |
| 6. Pleisterwerk wanden | Geen asbest | - |

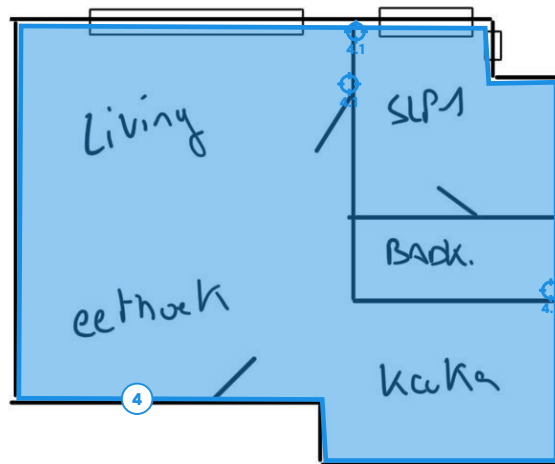
## Plan 1.2: Appartement

| Beschrijving | Type | Actie |
|---|---|---|
| 4. Pleisterwerk plafonds | Geen asbest | - |

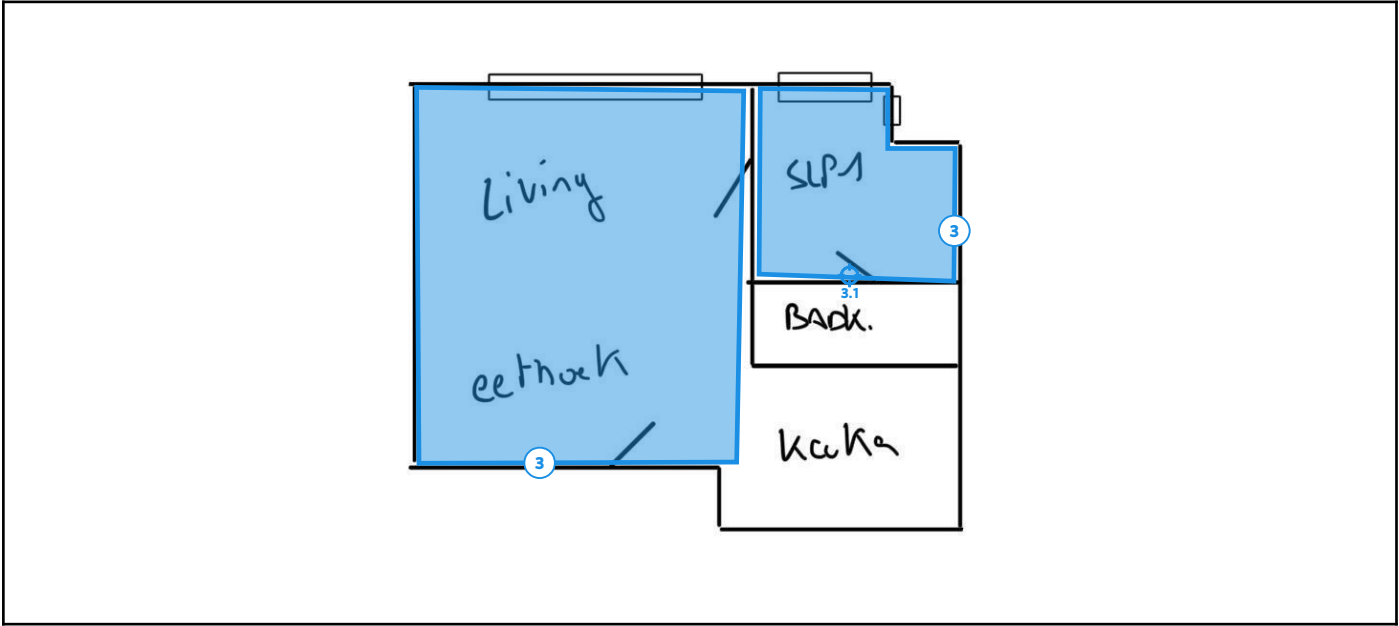
# Plan 1.3: Appartement

| Beschrijving | Type | Actie |
|---|---|---|
| 3. Vloerzeil met verdachte onderlaag | Geen asbest | - |

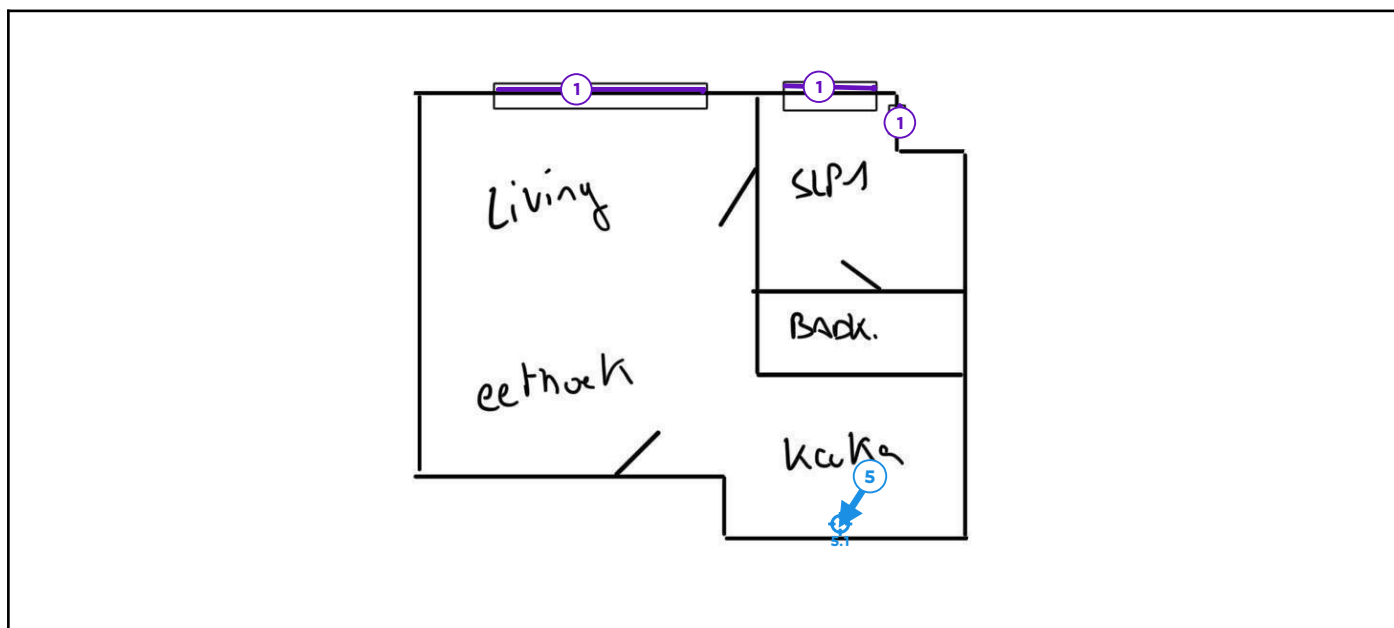
## Plan 1.4: Appartement

| Beschrijving | Type | Actie |
|---|---|---|
| 1. Afkitting ramen | Advies | - |
| 5. Ontdreuningsplaat/anti-dreunplaat onder spoelbak | Geen asbest | - |

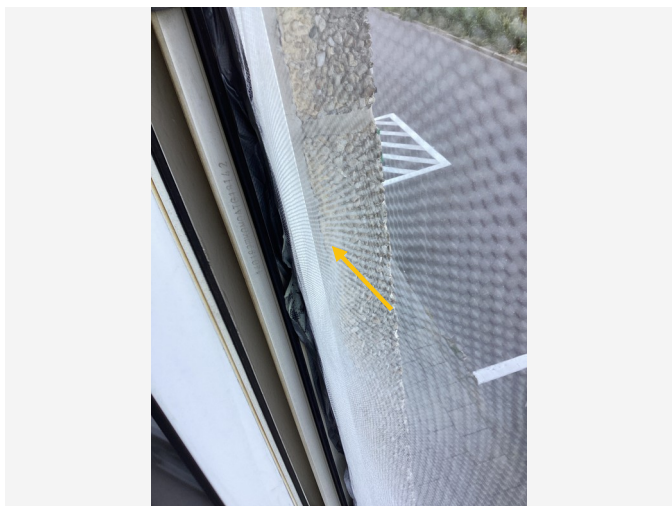
Vrije foto

De afkitting van de ramen bestaat uit siliconen. Dit is niet asbestverdacht

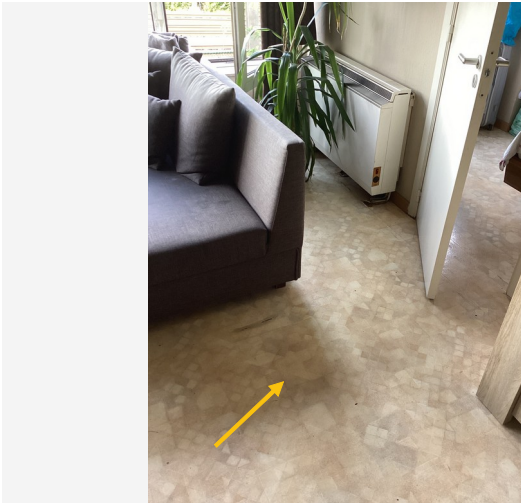
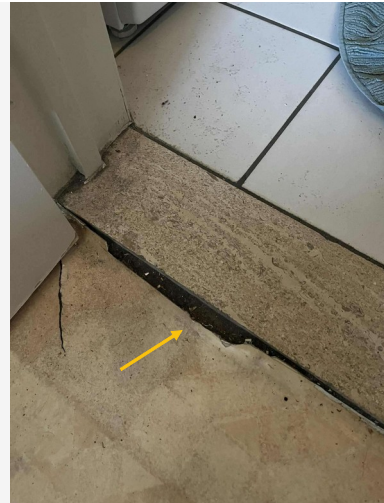
## Fiche 3: Vloerzeil met verdachte onderlaag

### Conclusie

Geen asbest

| # | Type | Referentie | Resultaat |
|---|---|---|---|
| 3.1 | Puntmonster | M03 | Geen asbest |

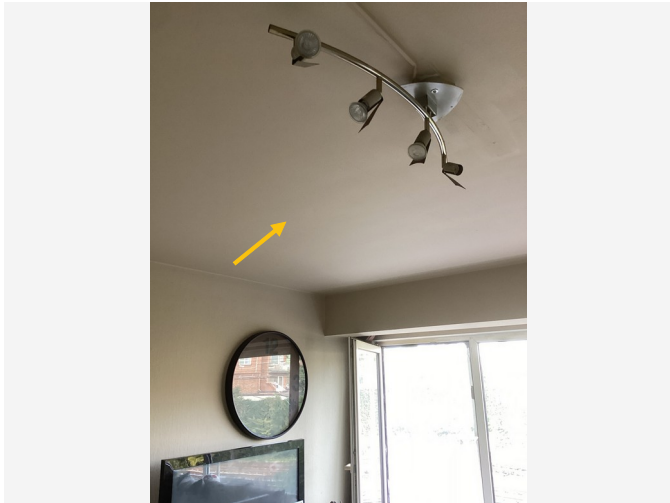
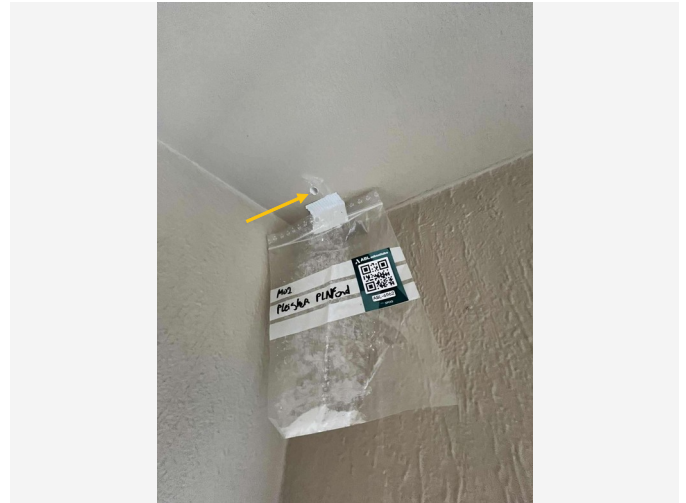
## Fiche 4: Pleisterwerk plafonds

### Conclusie

Geen asbest

| # | Type | Referentie | Resultaat |
|---|---|---|---|
| 4.1 | Mengmonster | M02 | Geen asbest |

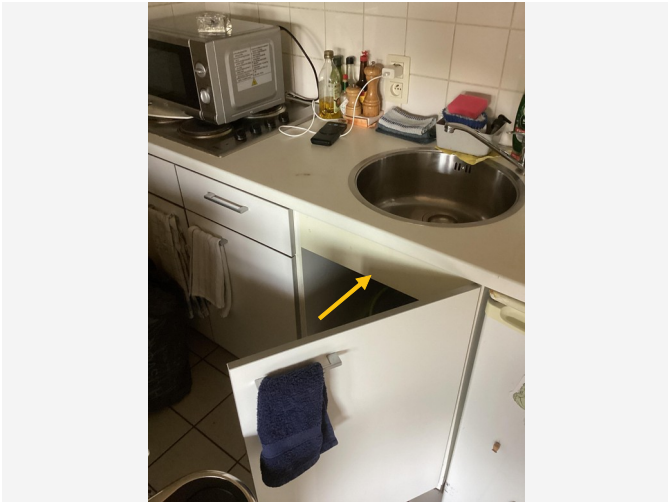
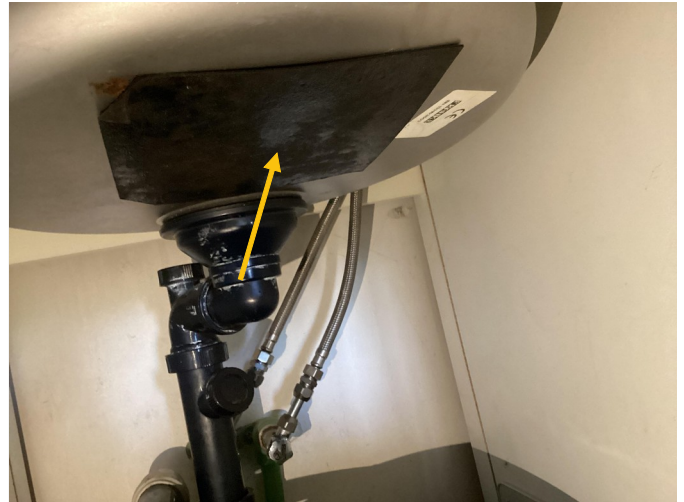
## Fiche 5: Ontdreuningsplaat/anti-dreunplaat onder spoelbak

### Conclusie

Geen asbest

| # | Type | Referentie | Resultaat |
|---|---|---|---|
| 5.1 | Puntmonster | M04 | Geen asbest |

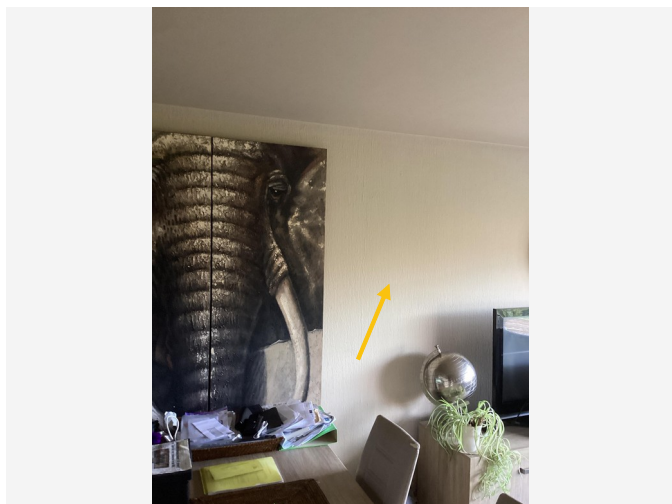
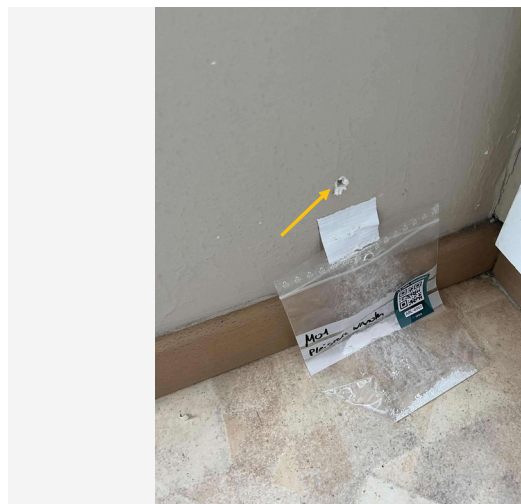
## Fiche 6: Pleisterwerk wanden

### Conclusie

Geen asbest

| # | Type | Referentie | Resultaat |
|---|---|---|---|
| 6.1 | Mengmonster | M01 | Geen asbest |
