# Asbestinventarisatetest

Weggevoerdenstraat 12/4, 3500 Hasselt

Attestnummer : **20250829-000045.000**

Uitgegeven op : **29.08.2025**

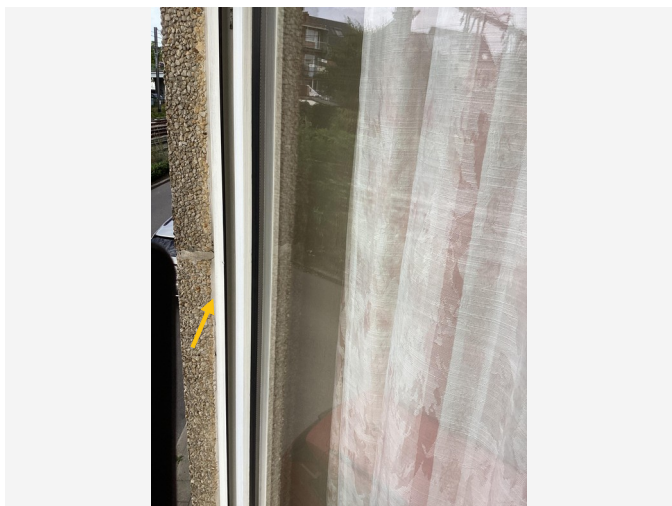
| Fiche 1: Afkitting ramen..... | 12 |

De afkitting van de ramen bestaat uit siliconen. Dit is niet asbestverdacht

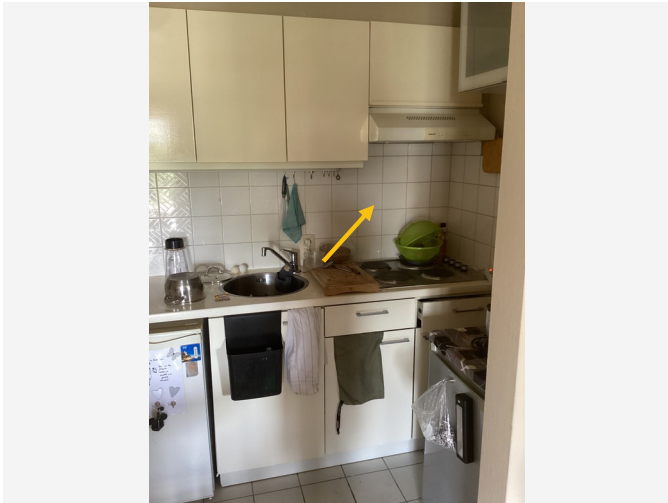
| Fiche 2: Tegellijm achter wandtegels & plinten..... | 13 |

Op moment van de inspectie kon niet worden nagegaan of de tegellijm achter de muurtegels/plinten asbestverdacht is. Bij renovatie of verwijdering van de tegels dient het materiaal te worden geanalyseerd voor de werken van start gaan.

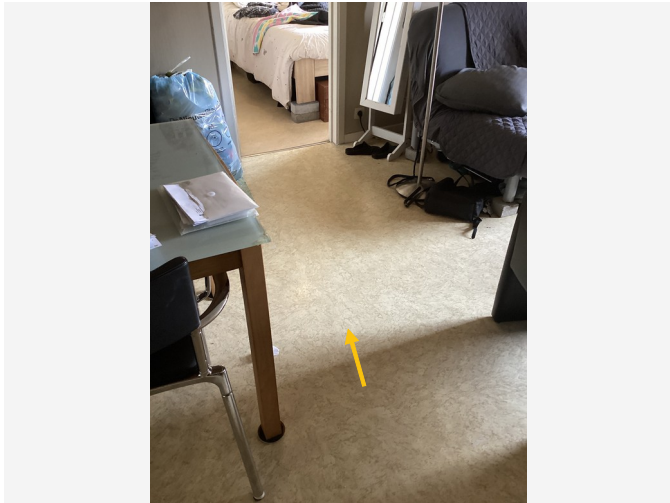
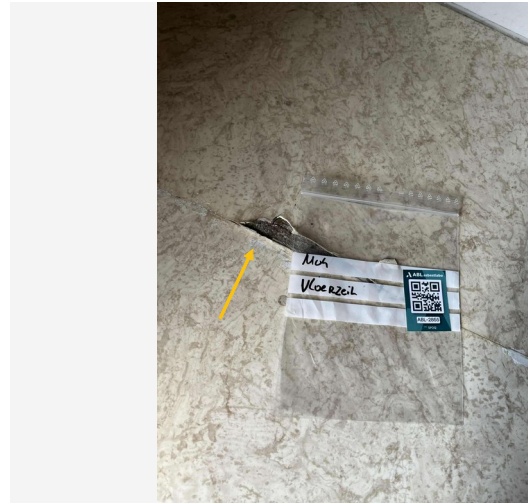
## Fiche 3: Vloerzeil met verdachte onderlaag

Geen asbest

| # | Type | Referentie | Resultaat |
|---|---|---|---|
| 3.1 | Puntmonster | M04 | Geen asbest |

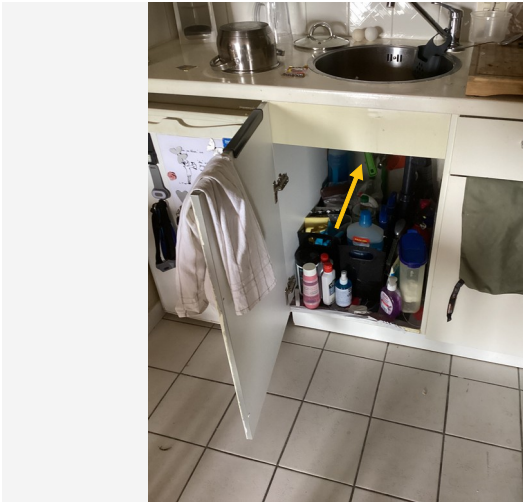
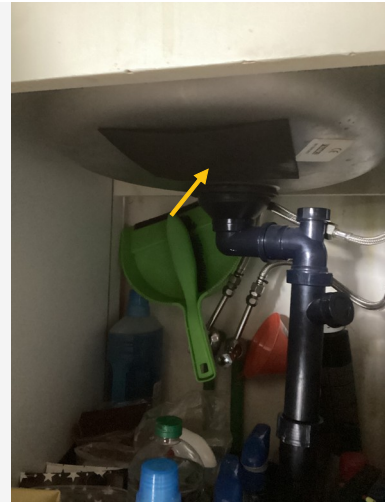
## Fiche 4: Ontdreuningsplaat/anti-dreunplaat onder spoelbak

Geen asbest

| # | Type | Referentie | Resultaat |
|---|---|---|---|
| 4.1 | Puntmonster | M03 | Geen asbest |

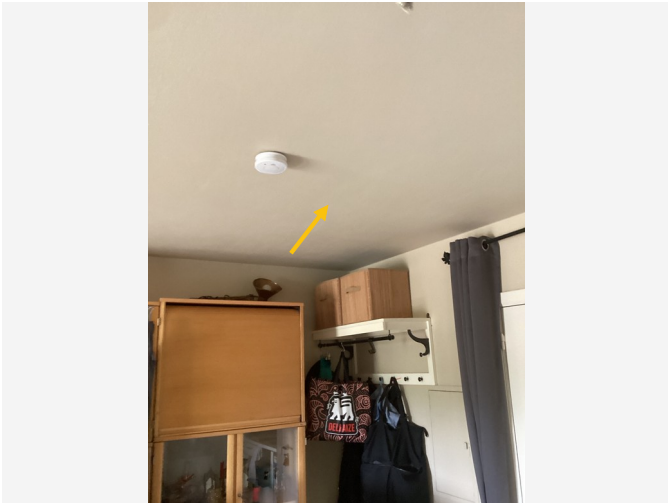
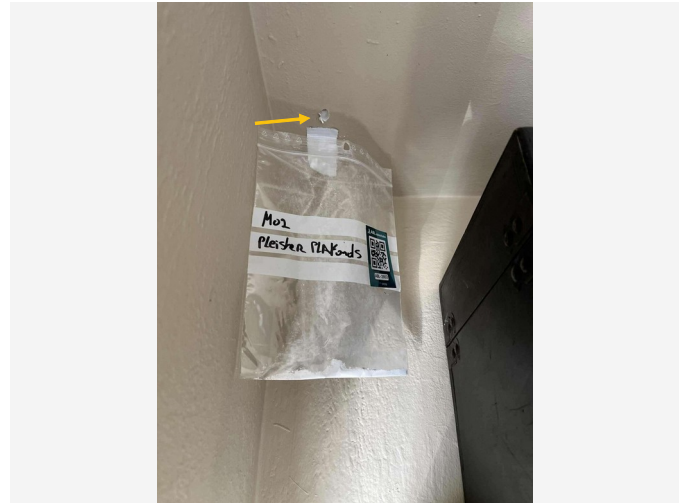
## Fiche 5: Pleisterwerk plafonds

Geen asbest

| # | Type | Referentie | Resultaat |
|---|---|---|---|
| 5.1 | Mengmonster | M02 | Geen asbest |

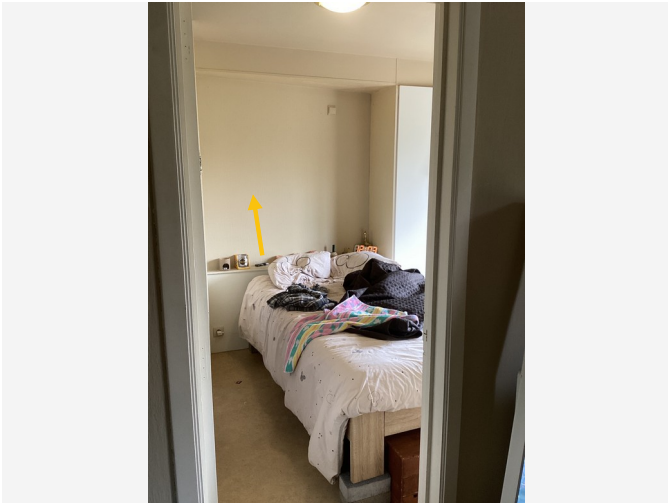
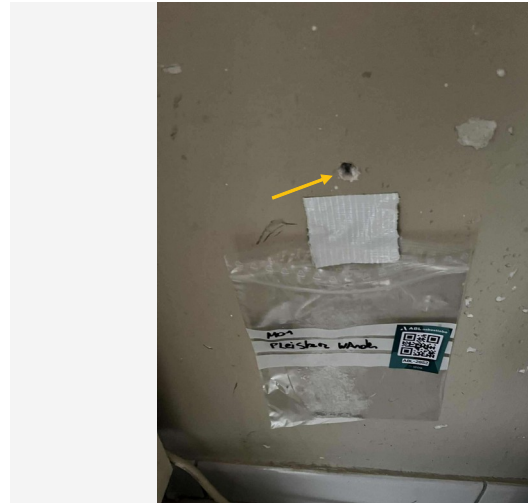
## Fiche 6: Pleisterwerk wanden

Geen asbest

| # | Type | Referentie | Resultaat |
|---|---|---|---|
| 6.1 | Mengmonster | M01 | Geen asbest |
