# Asbestinventarisatetest

Weggevoerdenstraat 12/6, 3500 Hasselt

Attestnummer : **20250829-000046.000**

Uitgegeven op : **29.08.2025**

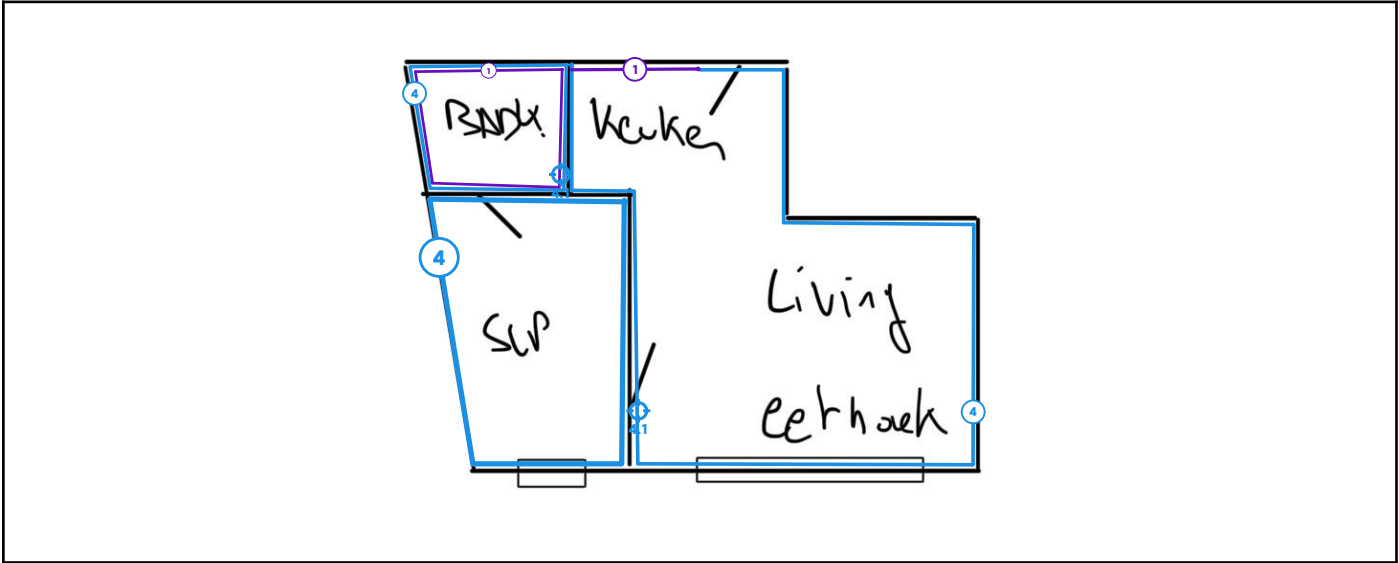
# Plan 1.1: Appartement

| Beschrijving | Type | Actie |
|---|---|---|
| 1. Tegellijn achter wandtegels & plinten | Advies | - |
| 4. Pleisterwerk wanden | Geen asbest | - |

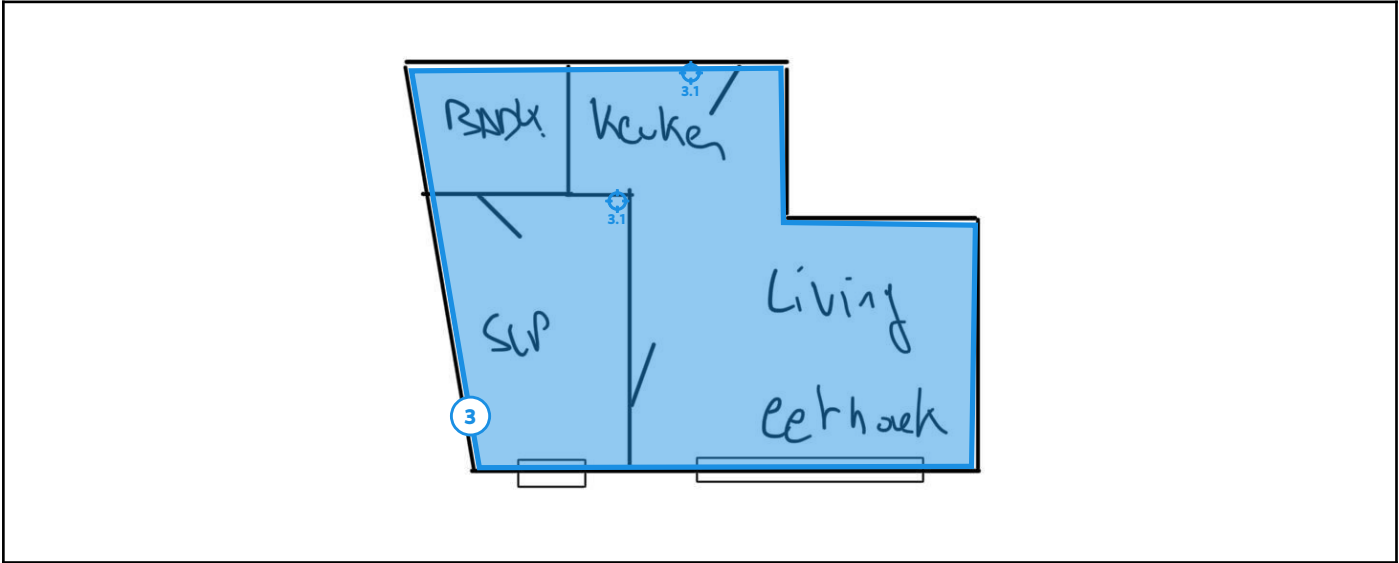
# Plan 1.2: Appartement

| Beschrijving | Type | Actie |
|---|---|---|
| 3. Pleisterwerk plafonds | Geen asbest | - |

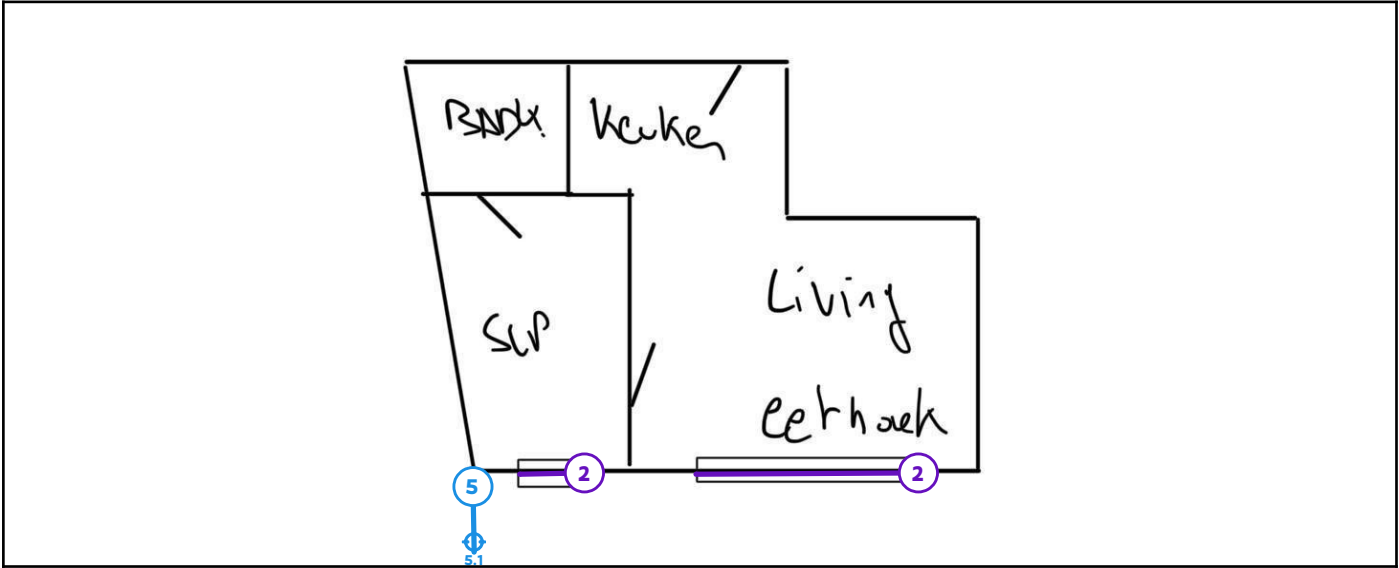
# Plan 1.3: Appartement

| Beschrijving | Type | Actie |
|---|---|---|
| 2. Afkitting ramen | Advies | - |
| 5. Asbestcementplaat in schrijnwerk | Geen asbest | - |

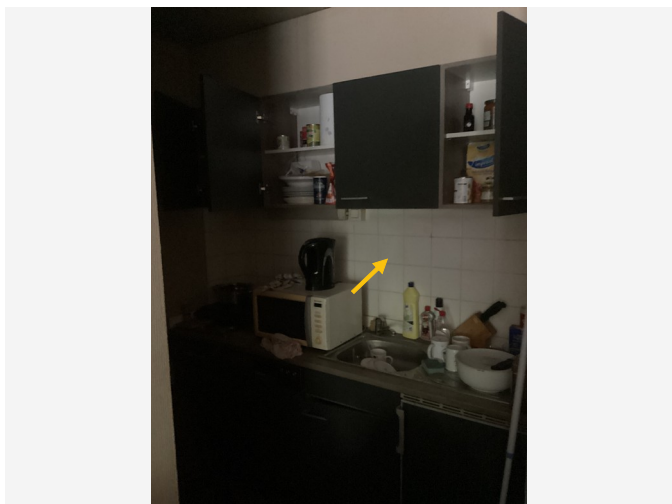
Vrije foto

Op moment van de inspectie kon niet worden nagegaan of de tegellijm achter de muurtegels/plinten asbestverdacht is. Bij renovatie of verwijdering van de tegels dient het materiaal te worden geanalyseerd voor de werken van start gaan.

| (Asbest)materiaal | In-situ afwerkingslagen - Lijm laag |

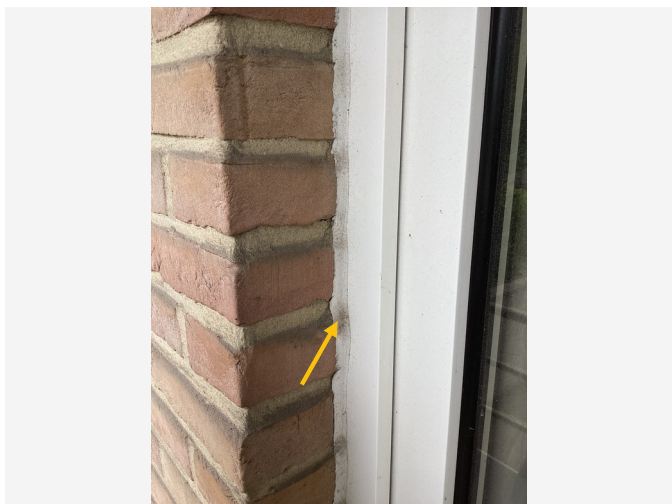
Vrije foto

De afkitting van de ramen bestaat uit siliconen. Dit is niet asbestverdacht

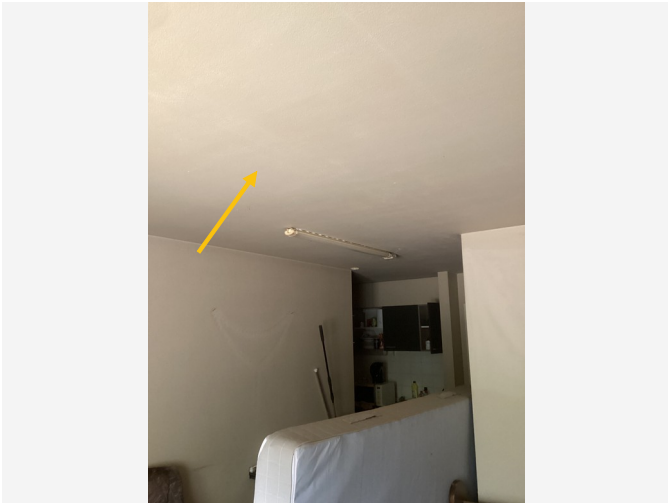
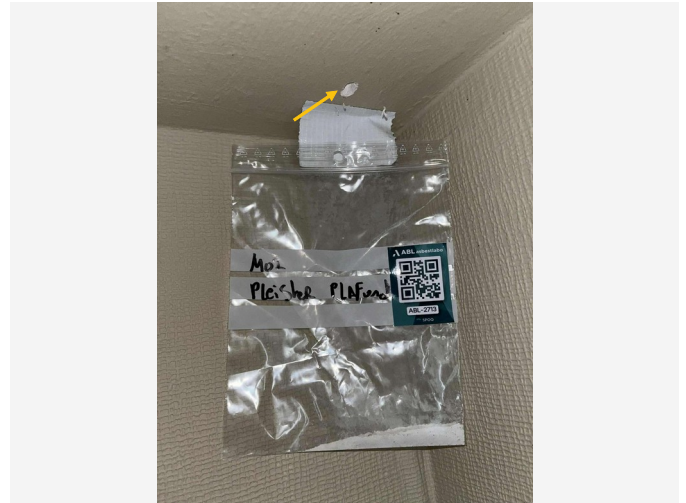
## Fiche 3: Pleisterwerk plafonds

### Conclusie

Geen asbest

| # | Type | Referentie | Resultaat |
|---|---|---|---|
| 3.1 | Mengmonster | M02 | Geen asbest |

| Opmerking | <p>De hoeveelheid betreft een schatting</p> <p>Het materiaal werd bemonsterd op de volgende locaties: Slaapkamer en keuken</p> <p>Het materiaal op volgende verplichte locatie werd niet bemonsterd wegens: Geen stookruimte en trappenhal</p> |

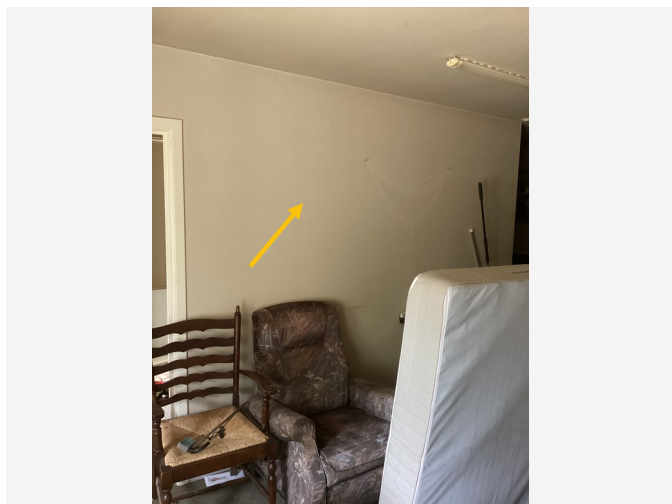
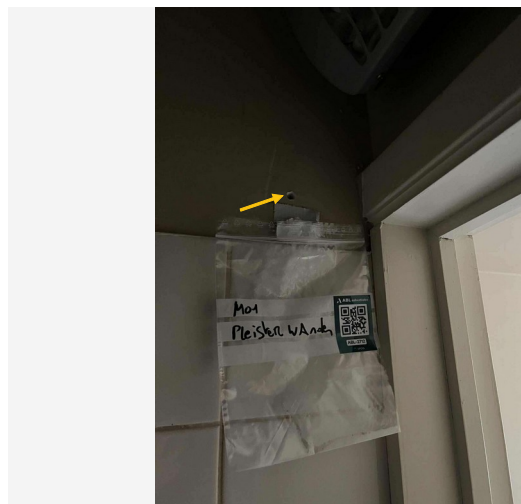
## Fiche 4: Pleisterwerk wanden

### Conclusie

Geen asbest

| # | Type | Referentie | Resultaat |
|---|---|---|---|
| 4.1 | Mengmonster | M01 | Geen asbest |

| Opmerking | <p>De hoeveelheid betreft een schatting.</p> <p>Het materiaal werd bemonsterd op de volgende locaties: Badkamer en living</p> <p>Het materiaal op volgende verplichte locatie werd niet bemonsterd wegens: Stookruimte en trappenhal niet aanwezig</p> |

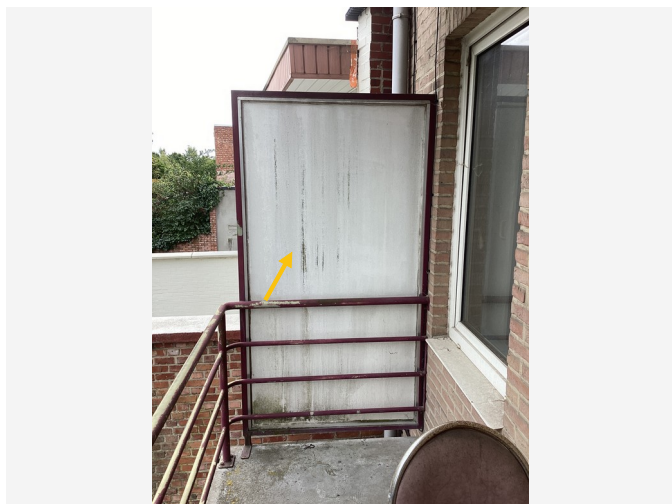
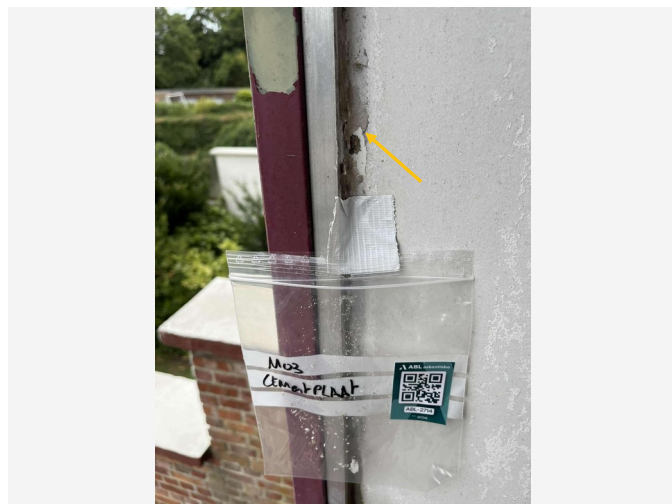
## Fiche 5: Asbestcementplaat in schrijnwerk

### Conclusie

Geen asbest

| # | Type | Referentie | Resultaat |
|---|---|---|---|
| 5.1 | Puntmonster | M03 | Geen asbest |

| Opmerking | <p>De hoeveelheid betreft schatting.</p> <p>Wegens het niet verkrijgen van de notariële akte, kan niet uitgemaakt worden of de scheidingswand tot de gemeenschappelijke delen behoort.</p> |
