# Asbestinventarisatetest

Weggevoerdenstraat 12/13, 3500 Hasselt

Attestnummer : 20250901-000172.000

**Niet-asbestveilig**

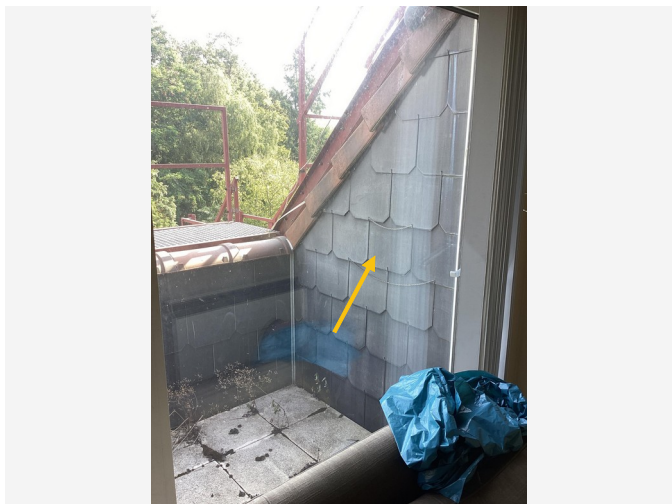
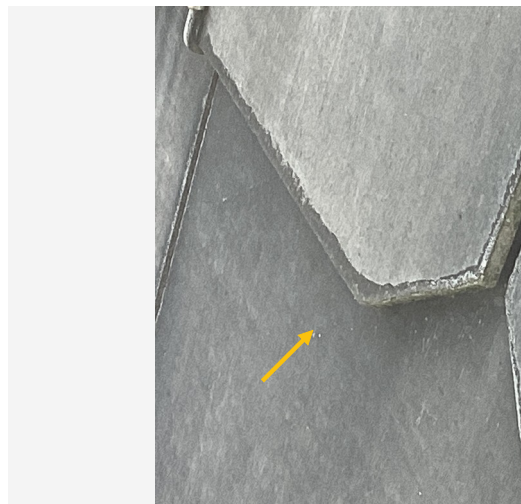
Het asbestmateriaal valt onder de mijlpaal van 2034.

| Eindbeoordeling materiaalrisico | Verhoogd materiaalrisico en/of verhoogde kans op vezelvrijgave |

| Gebondenheid | Categorie 1: hechtgebonden in oorsprong |
| Asbestsoort (vezeltype) | Alleen chrysotiel |
| Asbestconcentratie | Laag (< 50%) |
| Afschermingsgraad van het gehele materiaal | Geheel of deels vrij aan de buitenlucht |
| Toestand van het materiaal | Matig beschadigd, matig verweerd |

| # | Type | Referentie | Resultaat |
|---|---|---|---|
| 1.1 | Puntmonster | M04 | Chrysotiel |

| Beschrijving | Gevelleien |
| Hoeveelheid (oppervlakte - aantal) | • 6,00 m <sup>2</sup> - 1 stuk |

Verwijderen

- Hemelwater dat afspoelt van asbestcement daken of gevels kan asbestdeeltjes bevatten. Gebruik het enkel voor gesloten circuits (bv. spoelen toiletten). Reinig na het vervangen van het dak of de gevel de dakgoten en regenwaterput of -ton om asbesthoudend sediment of slib te verwijderen

- Eenvoudige handelingen: mag via doe-het-zelf of door werknemer(s) met opleidingsattest eenvoudige handelingen  
Bij het uitvoeren van eenvoudige handelingen, zoals toegestaan via doe-het-zelfmethoden of door werknemers met een opleidingsattest, is het gebruik van de juiste persoonlijke beschermingsmiddelen (PBM's) verplicht om blootstelling aan asbestvezels te voorkomen. Wij adviseren echter om asbest te laten verwijderen door een werknemer met opleidingscertificaat. Maar het is ook toegestaan via de doe-het-zelfmethode, mits de juiste voorzorgsmaatregelen en PBM's in acht worden genomen. De te gebruiken PBM's zijn:
  - FFP3-mondmasker of halfgelaatsmasker met P3 filter
  - wegwerpoverall (Tyvek CATIII, type 5 en 6)

Het afval dient op een correcte manier te worden verpakt en afgevoerd.

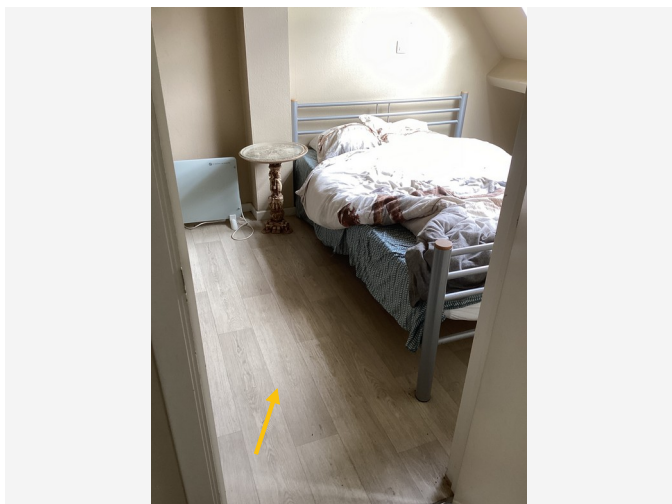
Het aanwezige parket/laminaat is niet asbestverdacht. De onderliggende laag was echter niet inspecteerbaar zonder destructie tijdens de inspectie. Mogelijk is de onderliggende laag asbestverdacht.

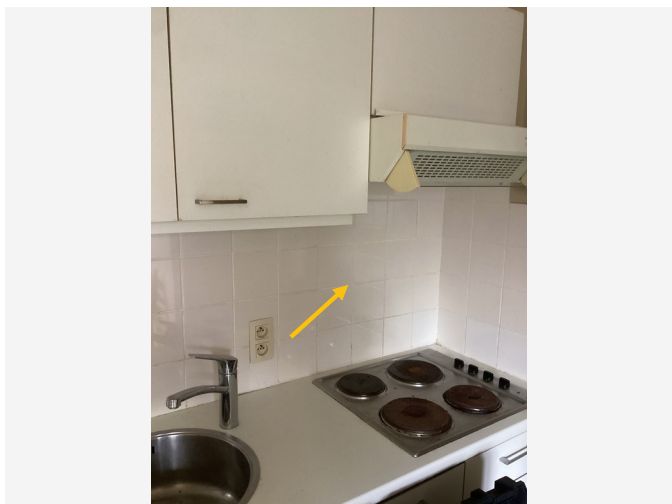
Op moment van de inspectie kon niet worden nagegaan of de tegellijm achter de muurtegels/plinten asbestverdacht is. Bij renovatie of verwijdering van de tegels dient het materiaal te worden geanalyseerd voor de werken van start gaan.

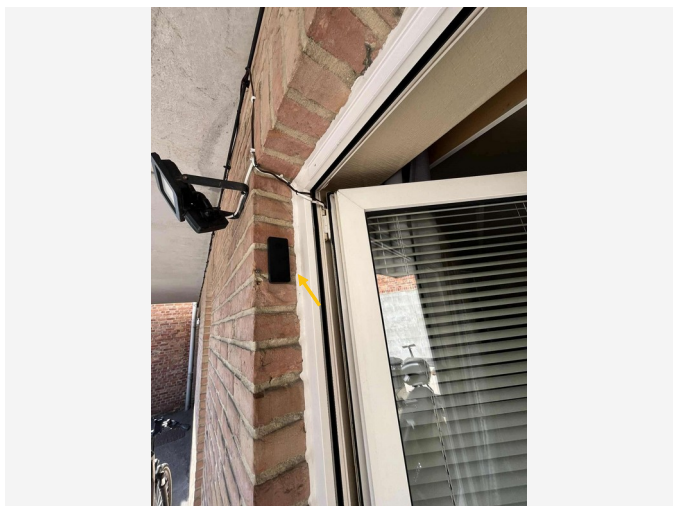
De afkitting van de ramen bestaat uit siliconen. Dit is niet asbestverdacht

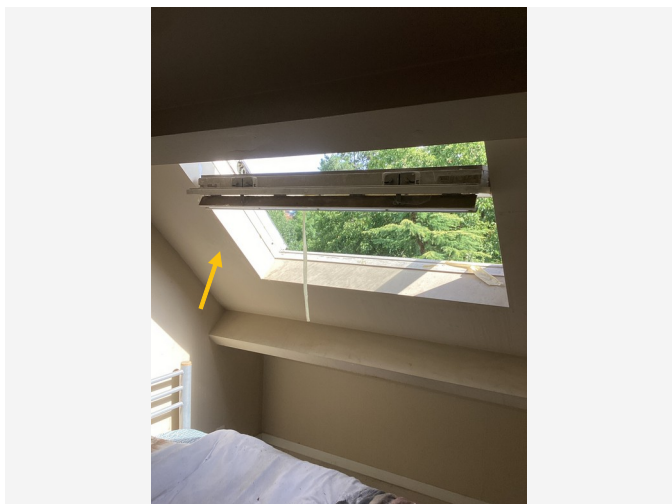
Het plafond bestaat uit niet-asbestverdachte hout-/pvc platen . Zonder destructie is het niet mogelijk om na te gaan of er asbestverdachte materialen aanwezig zijn achter de hout-/pvc platen.

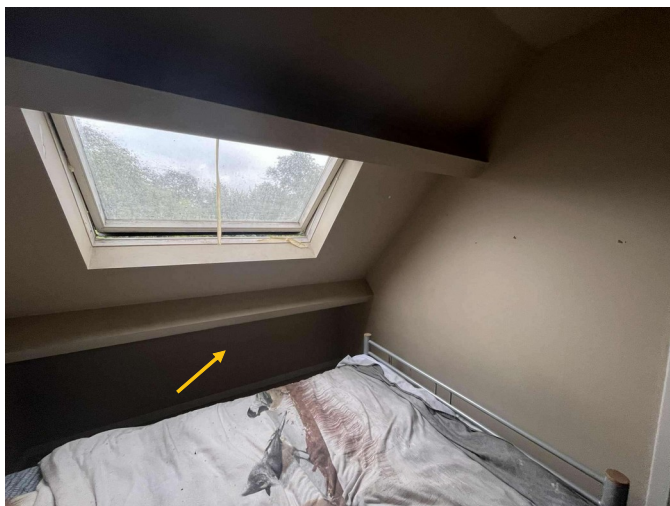
De voorzetwand(en) bestaat(bestaan) uit niet-asbestverdachte hout/pvc platen. Zonder destructie is het niet mogelijk om na te gaan of er asbestverdachte materialen aanwezig zijn achter de valse voorzetwand(en)'

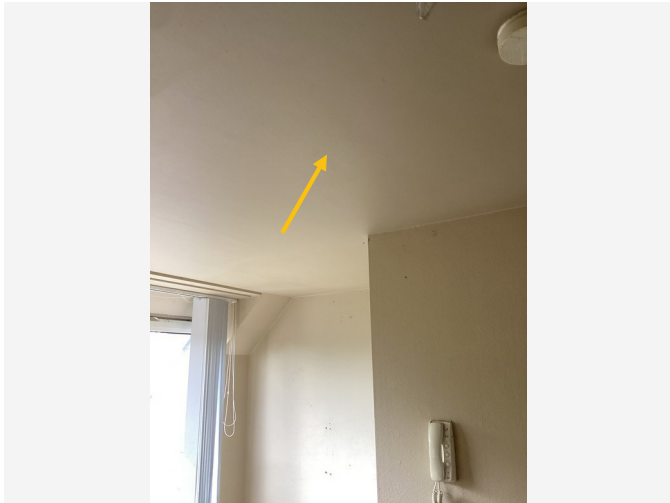
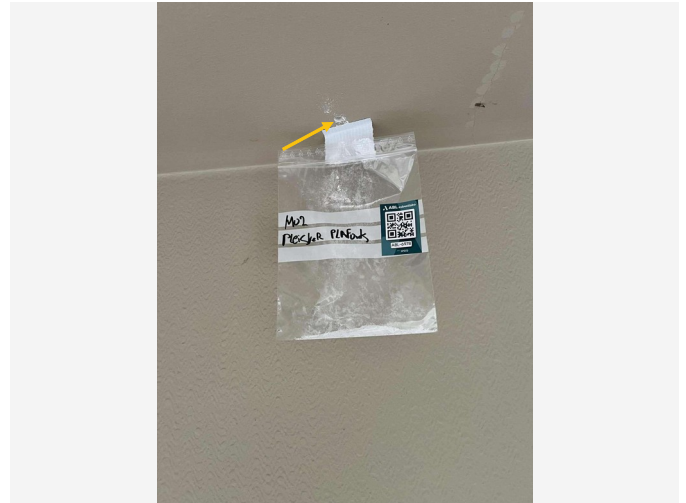
## Fiche 7: Pleisterwerk plafonds

Geen asbest

| # | Type | Referentie | Resultaat |
|---|---|---|---|
| 7.1 | Mengmonster | M02 | Geen asbest |

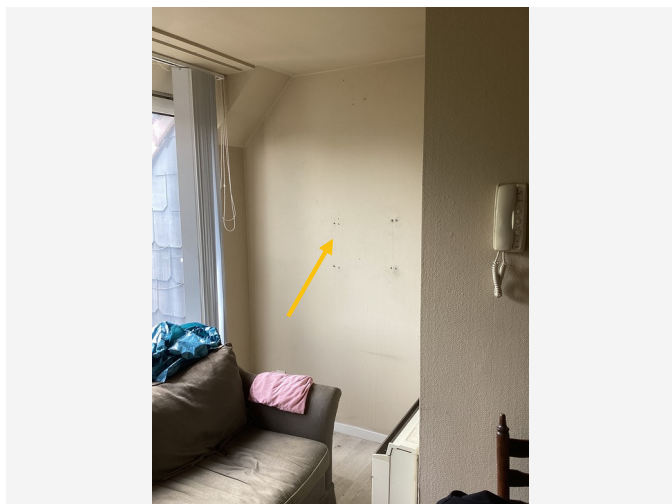
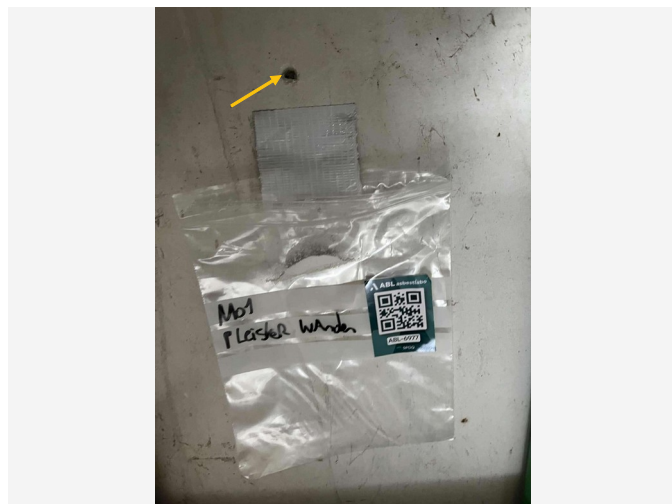
## Fiche 8: Pleisterwerk wanden

Geen asbest

| # | Type | Referentie | Resultaat |
|---|---|---|---|
| 8.1 | Mengmonster | M01 | Geen asbest |

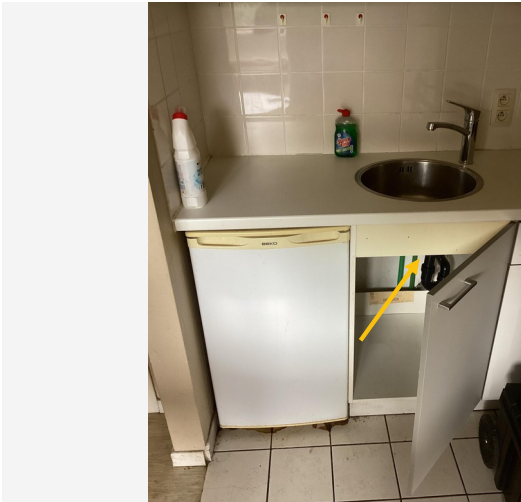
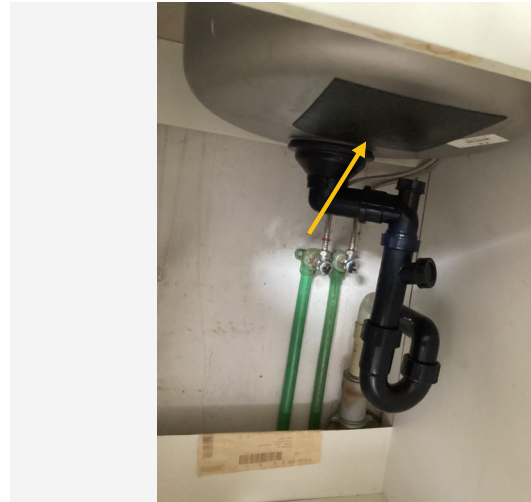
## Fiche 9: Ontdreuningsplaat/anti-dreunplaat onder spoelbak

Geen asbest

| # | Type | Referentie | Resultaat |
|---|---|---|---|
| 9.1 | Puntmonster | M03 | Geen asbest |
