# Asbestinventarisatetest

Weggevoerdenstraat 12/15, 3500 Hasselt

Attestnummer : **20250901-000174.000**

Uitgegeven op : **01.09.2025**

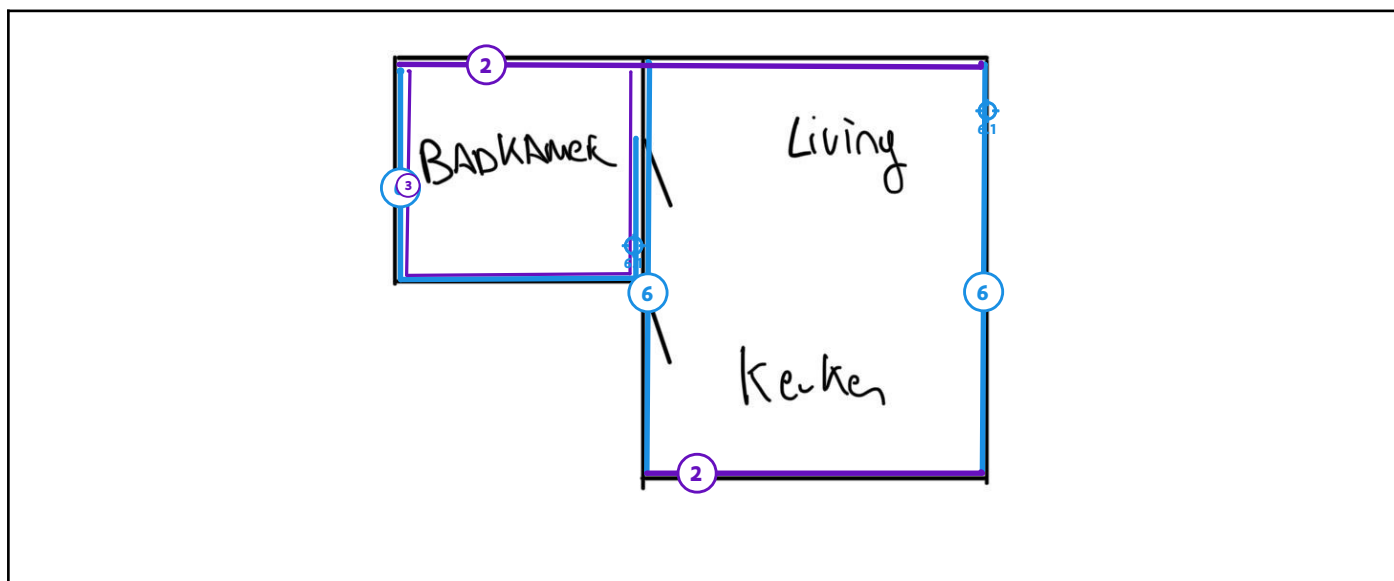
## Plan 1.1: Appartement

| Beschrijving | Type | Actie |
|---|---|---|
| 2. Voorzetwand(en) hout/PVC | Advies | - |
| 3. Tegellijn achter wandtegels & plinten | Advies | - |
| 6. Pleisterwerk wanden | Geen asbest | - |
| 6.1 Code: M01 | Mengmonster | - |

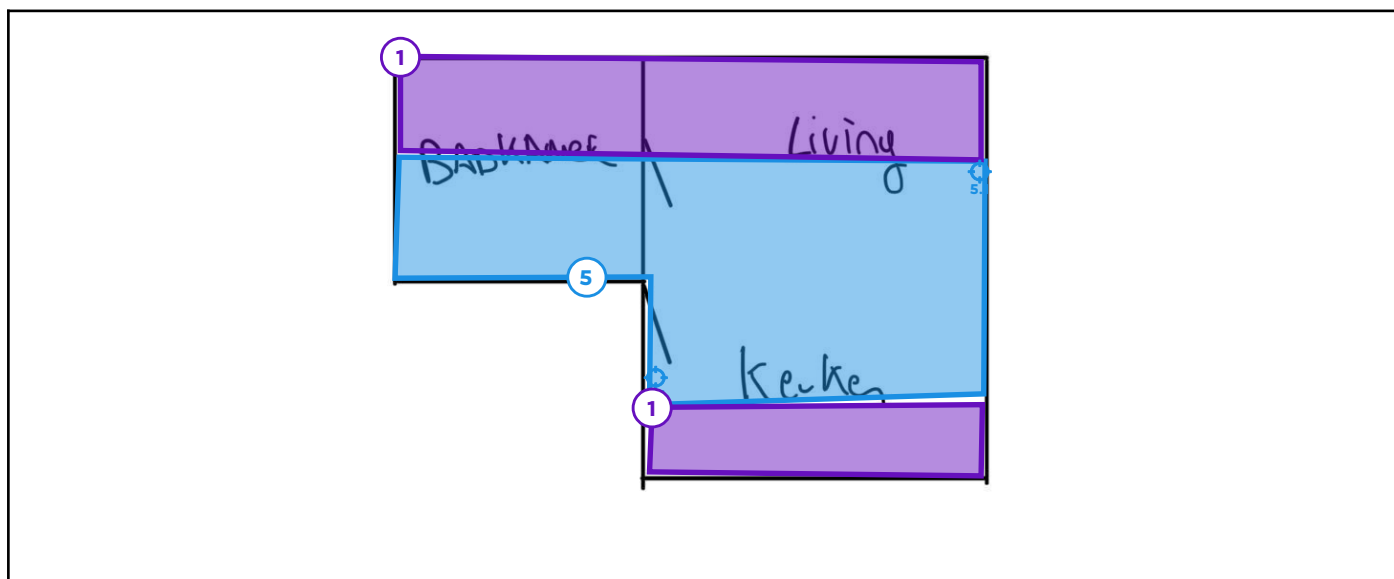
## Plan 1.2: Appartement

| Beschrijving | Type | Actie |
|---|---|---|
| 1. Plafondafwerking in hout/PVC | Advies | - |
| 5. Pleisterwerk plafonds | Geen asbest | - |
| 5.1 Code: M02 | Mengmonster | - |

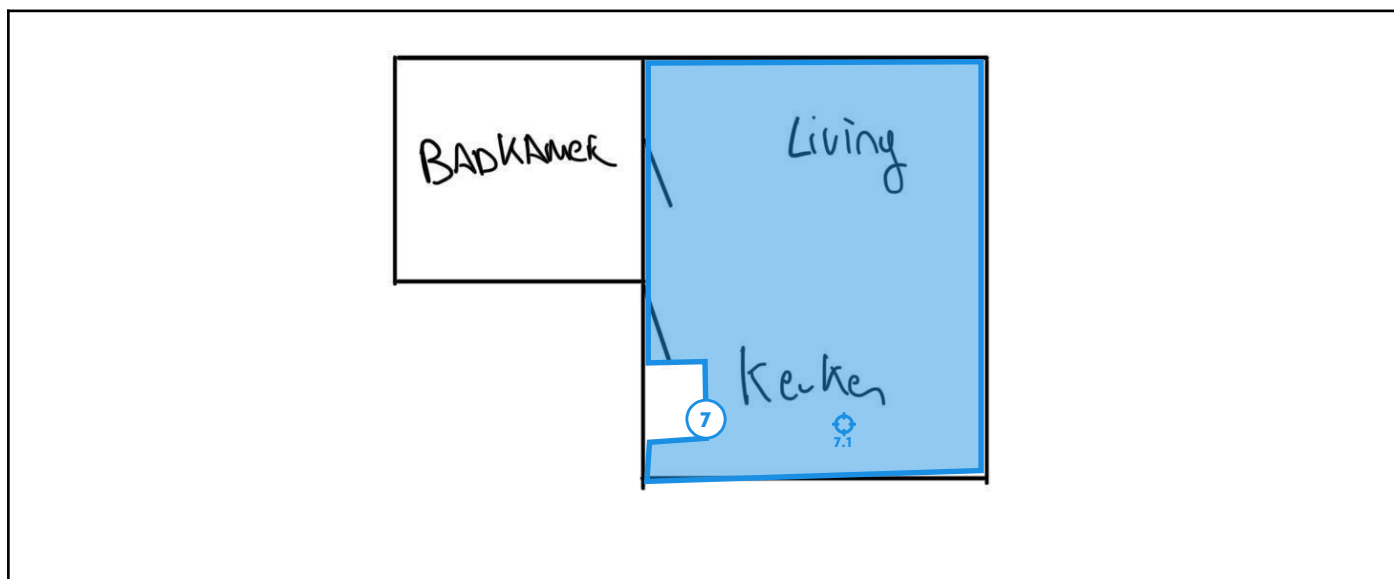
## Plan 1.3: Appartement

| Beschrijving | Type | Actie |
|---|---|---|
| 7. Vloerzeil met verdachte onderlaag | Geen asbest | - |
| 7.1 Code: M04 | Puntmonster | - |

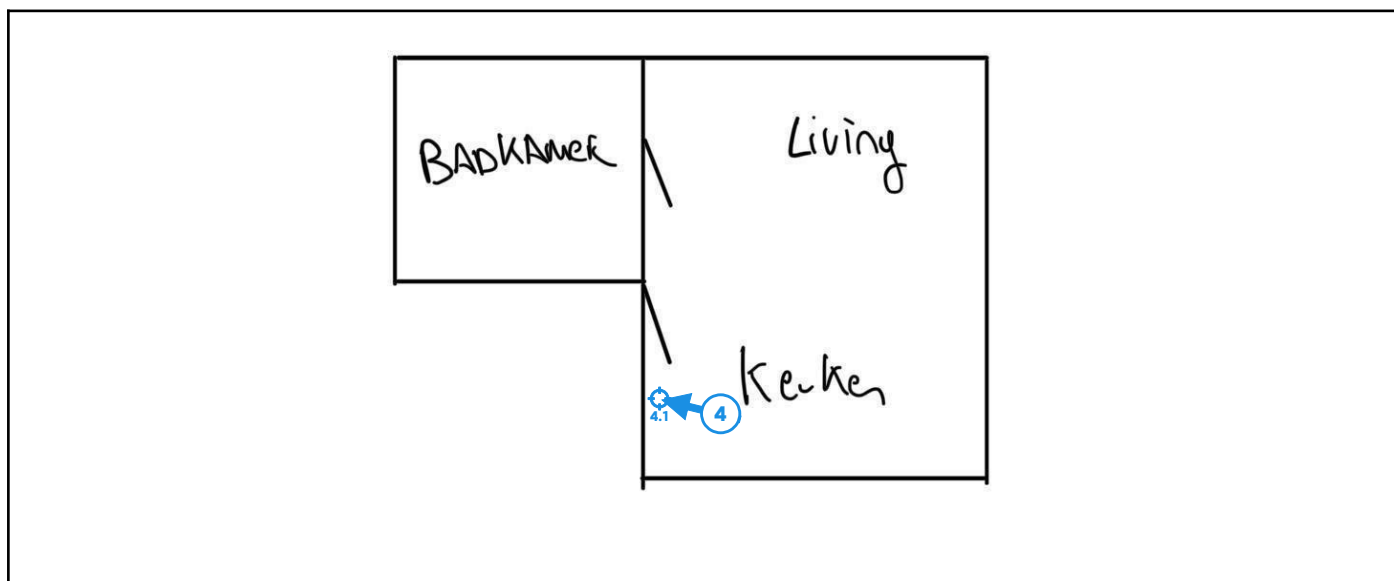
## Plan 1.4: Appartement

| Beschrijving | Type | Actie |
|---|---|---|
| 4. Ontdreuningsplaat/anti-dreunplaat onder spoelbak | Geen asbest | - |
| 4.1 Code: M03 | Puntmonster | - |

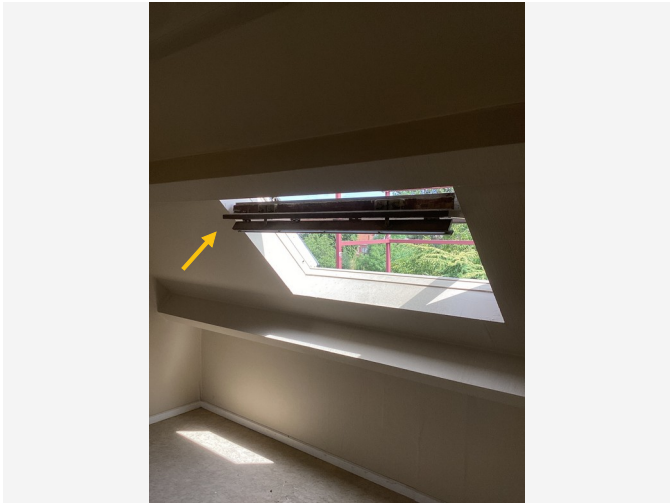
Het plafond bestaat uit niet-asbestverdachte hout-/pvc platen . Zonder destructie is het niet mogelijk om na te gaan of er asbestverdachte materialen aanwezig zijn achter de hout-/pvc platen.

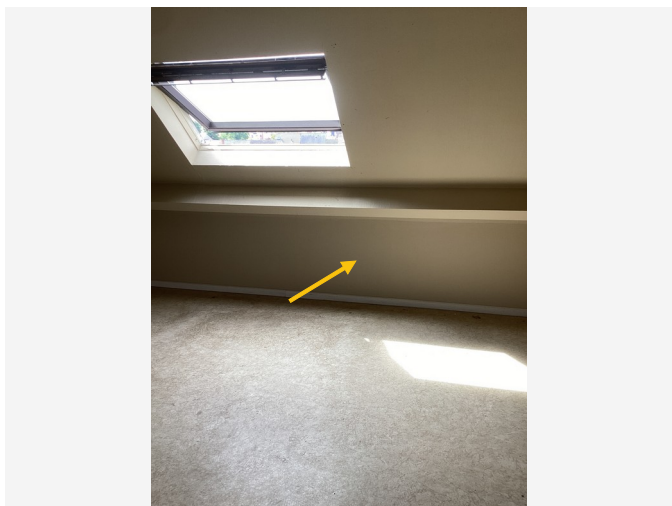
De voorzetwand(en) bestaat(bestaan) uit niet-asbestverdachte hout/pvc platen. Zonder destructie is het niet mogelijk om na te gaan of er asbestverdachte materialen aanwezig zijn achter de valse voorzetwand(en)'

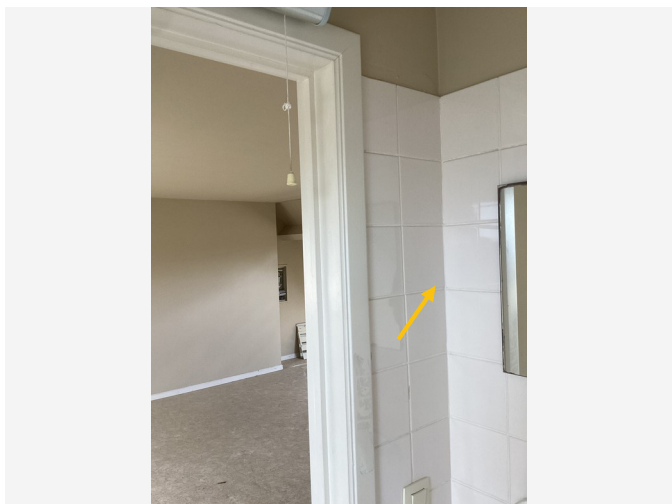
Op moment van de inspectie kon niet worden nagegaan of de tegellijm achter de muurtegels/plinten asbestverdacht is. Bij renovatie of verwijdering van de tegels dient het materiaal te worden geanalyseerd voor de werken van start gaan.

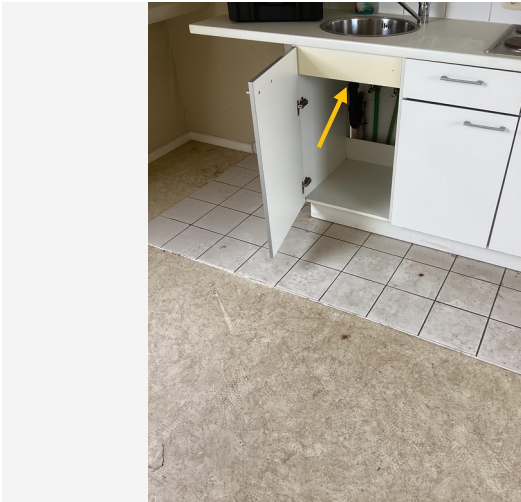
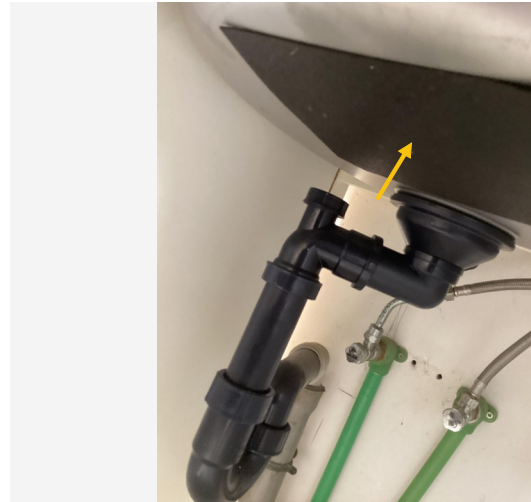
## Fiche 4: Ontdreuningsplaat/anti-dreunplaat onder spoelbak

Geen asbest

| # | Type | Referentie | Resultaat |
|---|---|---|---|
| 4.1 | Puntmonster | M03 | Geen asbest |

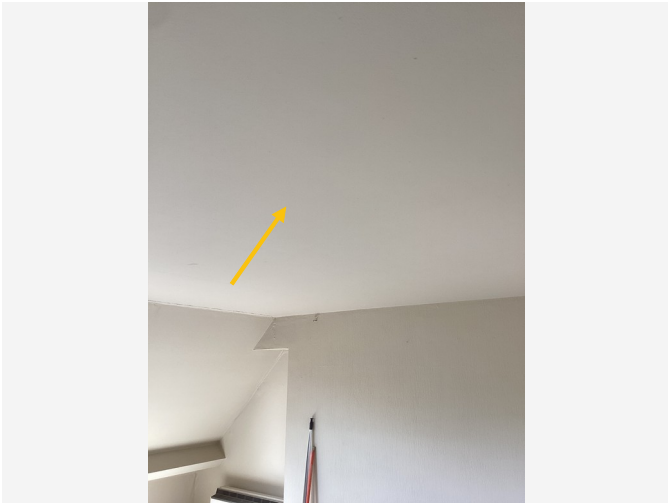
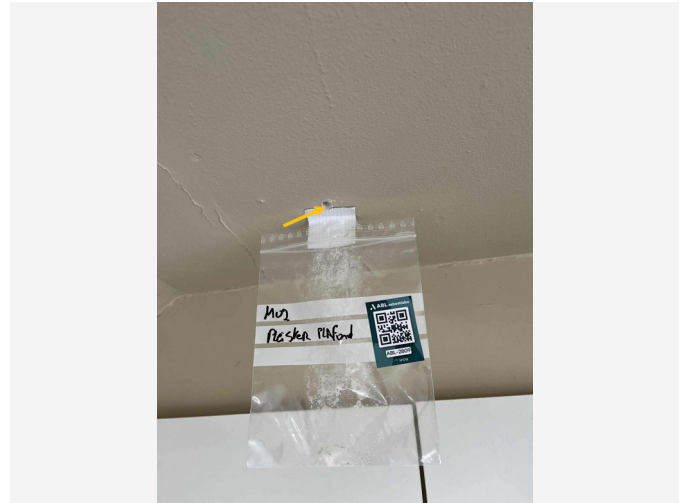
## Fiche 5: Pleisterwerk plafonds

Geen asbest

| # | Type | Referentie | Resultaat |
|---|---|---|---|
| 5.1 | Mengmonster | M02 | Geen asbest |

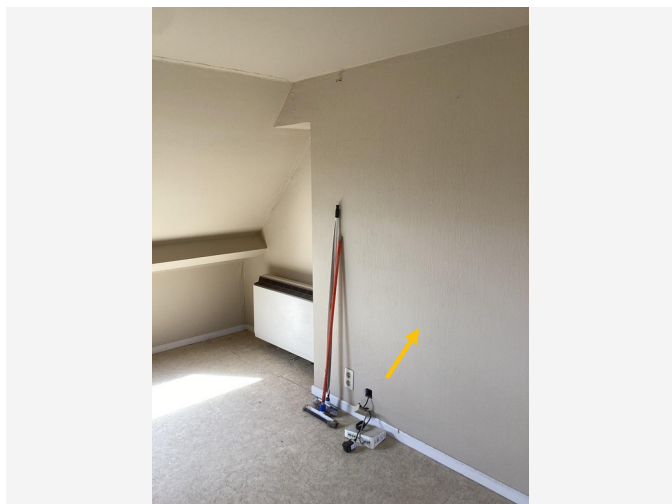
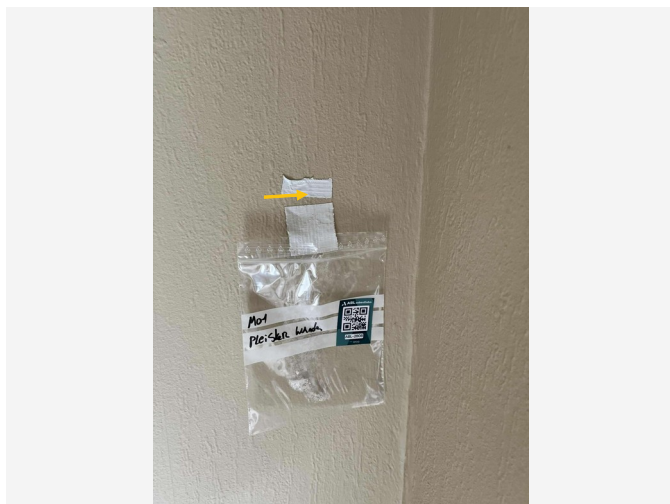
## Fiche 6: Pleisterwerk wanden

Geen asbest

| # | Type | Referentie | Resultaat |
|---|---|---|---|
| 6.1 | Mengmonster | M01 | Geen asbest |

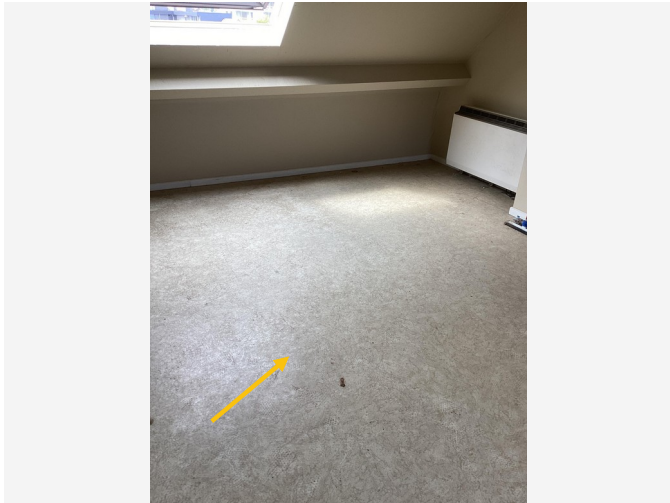
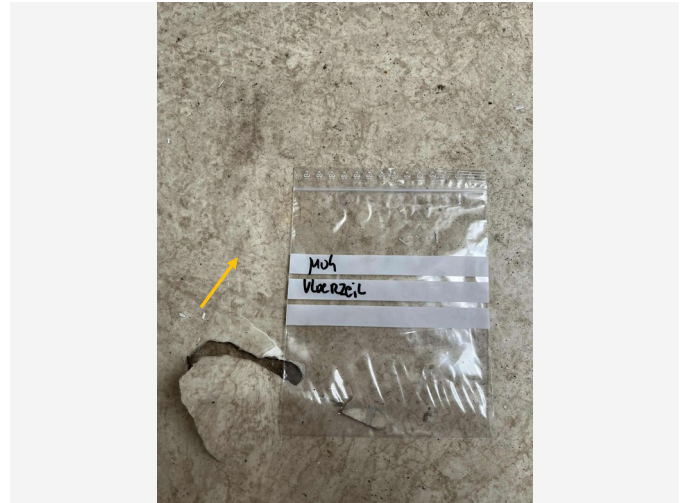
## Fiche 7: Vloerzeil met verdachte onderlaag

Geen asbest

| # | Type | Referentie | Resultaat |
|---|---|---|---|
| 7.1 | Puntmonster | M04 | Geen asbest |
