# Asbestinventarisatetest

Weggevoerdenstraat 12/11, 3500 Hasselt

Attestnummer : 20250901-000170.000

**Niet-asbestveilig**

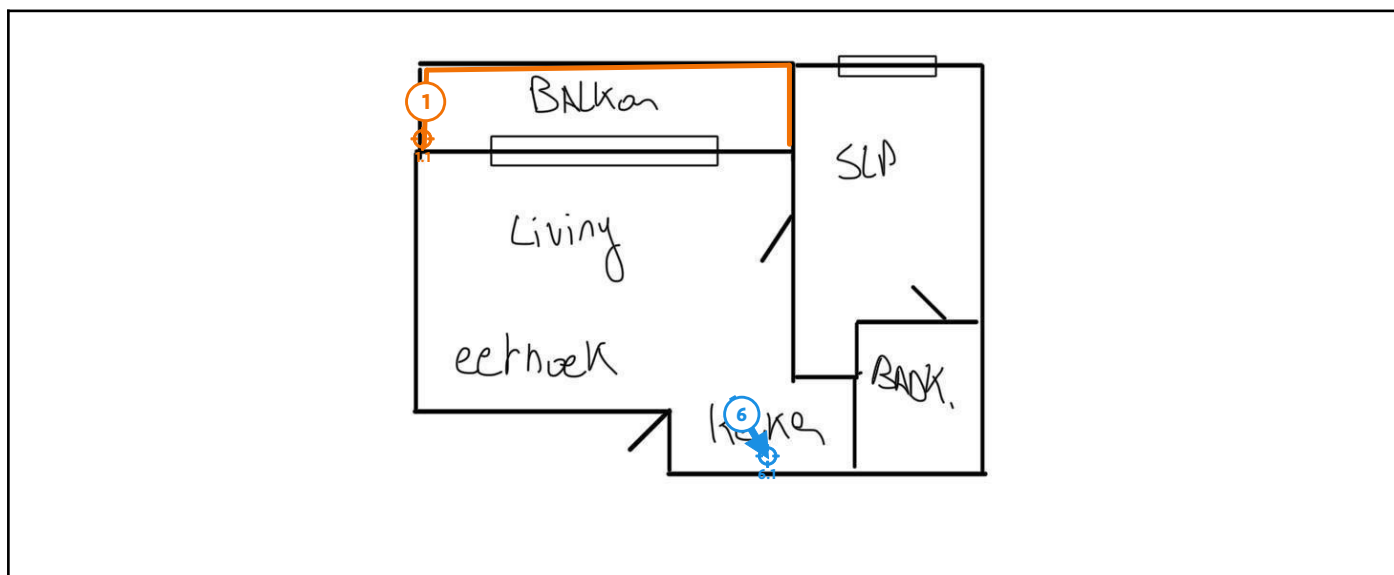
## Plan 1.3: Appartement

| Beschrijving | Type | Actie |
|---|---|---|
| 1. Gevelleien | Asbestmateriaal | <a href="#">Verwijderen</a> |

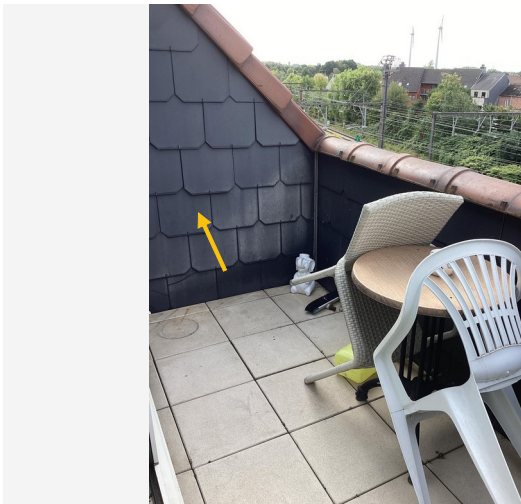
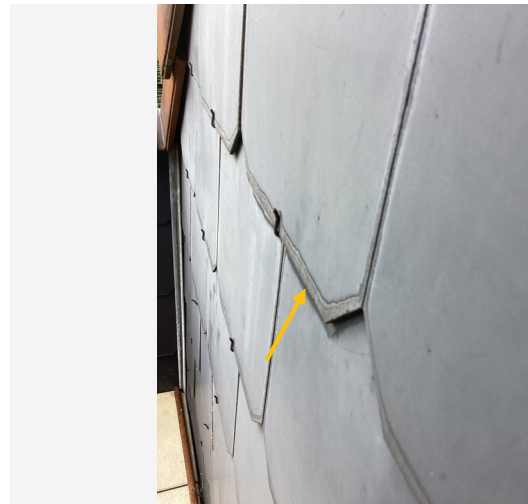
Het asbestmateriaal valt onder de mijlpaal van 2034.

| Eindbeoordeling materiaalrisico | Verhoogd materiaalrisico en/of verhoogde kans op vezelvrijgave |

| Gebondenheid | Categorie 1: hechtgebonden in oorsprong |
| Asbestsoort (vezeltype) | Alleen chrysotiel |
| Asbestconcentratie | Laag (< 50%) |
| Afschermingsgraad van het gehele materiaal | Geheel of deels vrij aan de buitenlucht |
| Toestand van het materiaal | Matig beschadigd, matig verweerd |

| # | Type | Referentie | Resultaat |
|---|---|---|---|
| 1.1 | Puntmonster | M04 | Chrysotiel |

| Beschrijving | Gevelleien |
| Asbestmateriaal | Dak- en gevelbekleding - Lei, shingle |
| Hoeveelheid (oppervlakte - aantal) | • 6,00 m <sup>2</sup> - 1 stuk |

Verwijderen

- Hemelwater dat afspoelt van asbestcement daken of gevels kan asbestdeeltjes bevatten. Gebruik het enkel voor gesloten circuits (bv. spoelen toiletten). Reinig na het vervangen van het dak of de gevel de dakgoten en regenwaterput of -ton om asbesthoudend sediment of slib te verwijderen

- Eenvoudige handelingen: mag via doe-het-zelf of door werknemer(s) met opleidingsattest eenvoudige handelingen  
Bij het uitvoeren van eenvoudige handelingen, zoals toegestaan via doe-het-zelfmethoden of door werknemers met een opleidingsattest, is het gebruik van de juiste persoonlijke beschermingsmiddelen (PBM's) verplicht om blootstelling aan asbestvezels te voorkomen. Wij adviseren echter om asbest te laten verwijderen door een werknemer met opleidingscertificaat. Maar het is ook toegestaan via de doe-het-zelfmethode, mits de juiste voorzorgsmaatregelen en PBM's in acht worden genomen. De te gebruiken PBM's zijn:
  - FFP3-mondmasker of halfgelaatsmasker met P3 filter
  - wegwerpoverall (Tyvek CATIII, type 5 en 6)

Het afval dient op een correcte manier te worden verpakt en afgevoerd.

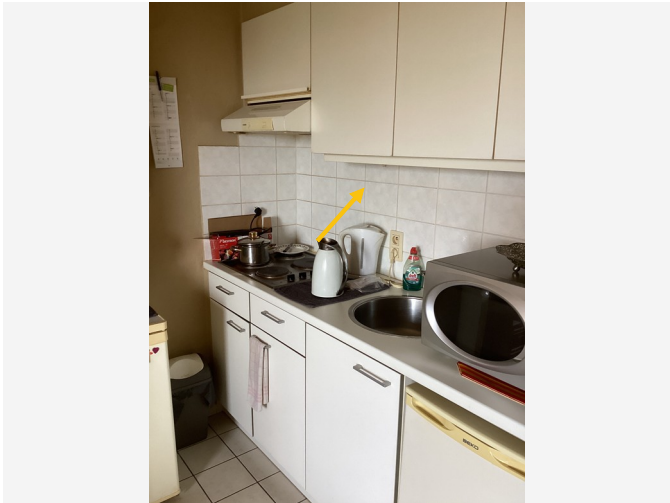
Vrije foto

Op moment van de inspectie kon niet worden nagegaan of de tegellijm achter de muurtegels/plinten asbestverdacht is. Bij renovatie of verwijdering van de tegels dient het materiaal te worden geanalyseerd voor de werken van start gaan.

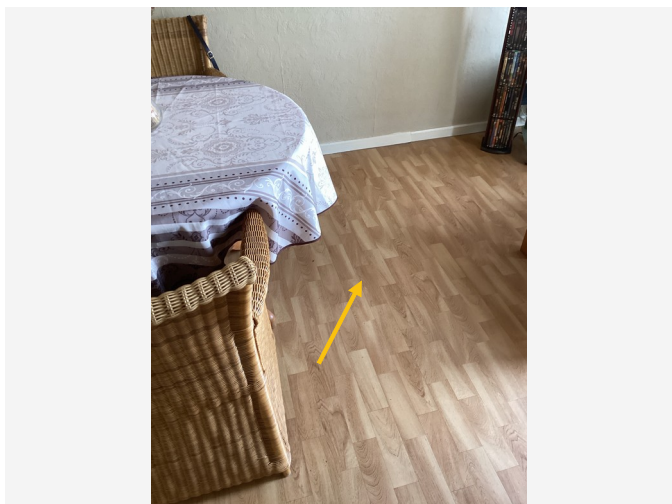
Vrije foto

Het aanwezige parket/laminaat is niet asbestverdacht. De onderliggende laag was echter niet inspecteerbaar zonder destructie tijdens de inspectie. Mogelijk is de onderliggende laag asbestverdacht.

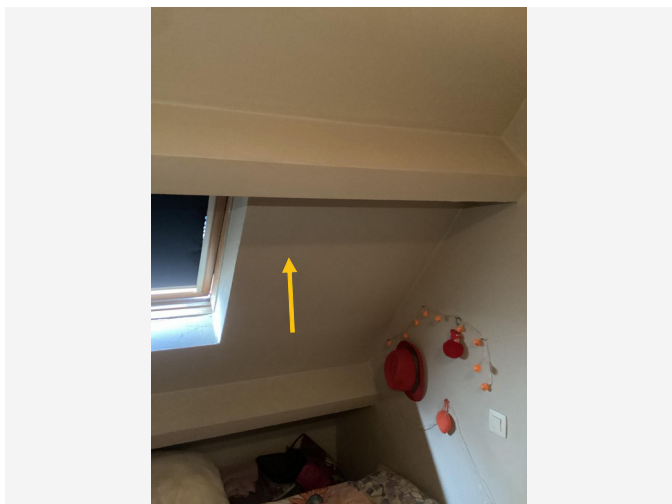
Vrije foto

Het plafond bestaat uit niet-asbestverdachte hout-/pvc platen . Zonder destructie is het niet mogelijk om na te gaan of er asbestverdachte materialen aanwezig zijn achter de hout-/pvc platen.

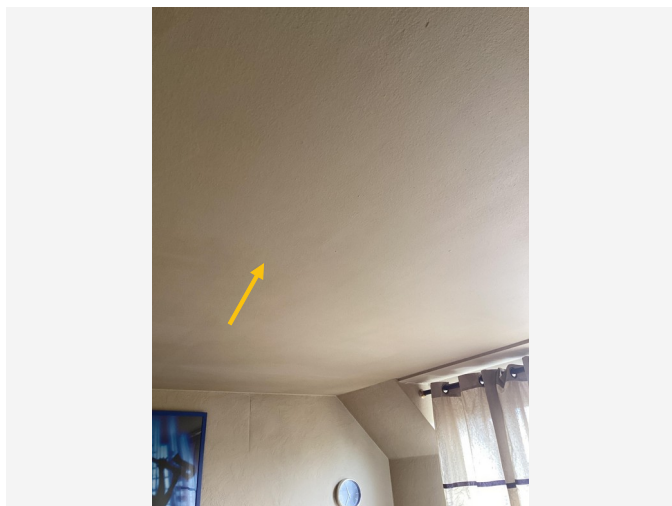
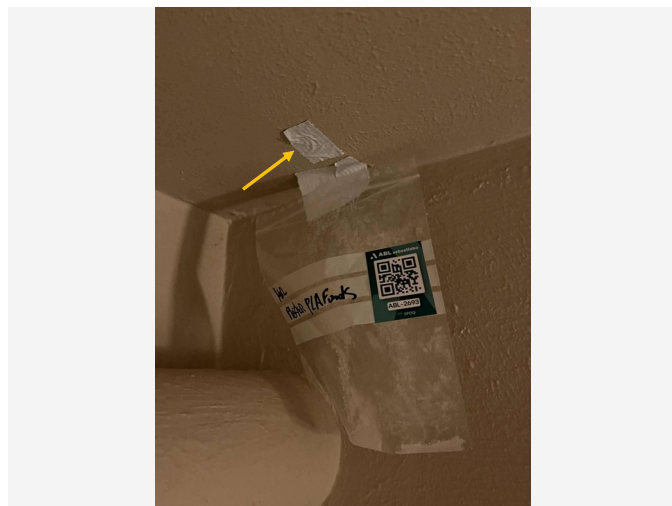
## Fiche 5: Pleisterwerk plafonds

Geen asbest

| # | Type | Referentie | Resultaat |
|---|---|---|---|
| 5.1 | Mengmonster | M02 | Geen asbest |

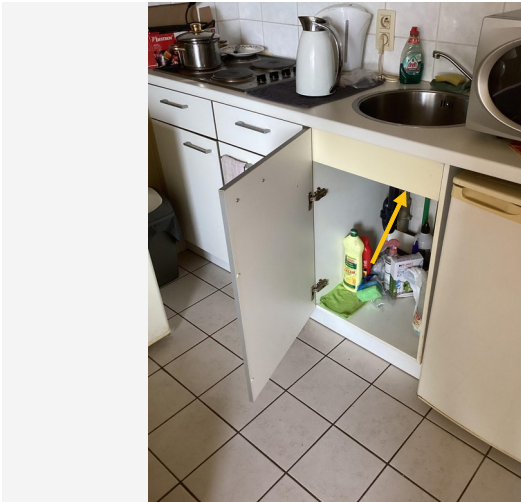
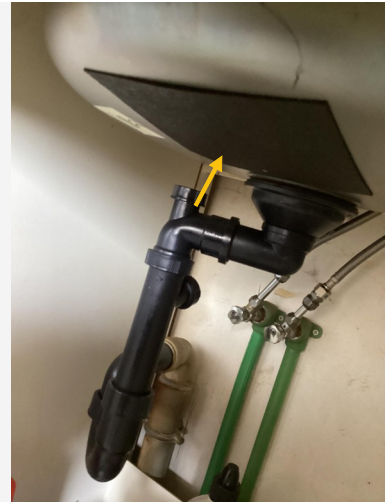
## Fiche 6: Ontdreuningsplaat/anti-dreunplaat onder spoelbak

Geen asbest

| # | Type | Referentie | Resultaat |
|---|---|---|---|
| 6.1 | Puntmonster | M03 | Geen asbest |

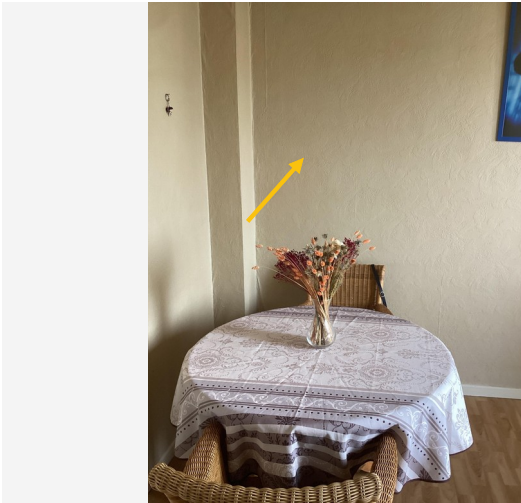
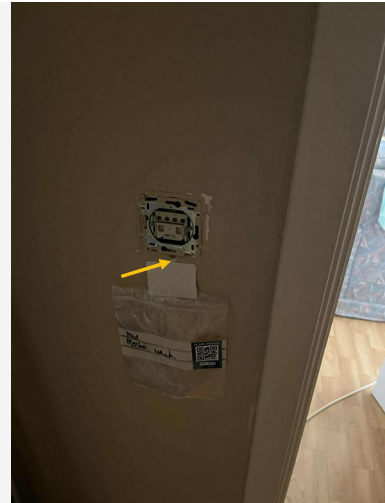
## Fiche 7: Pleisterwerk wanden

Geen asbest

| # | Type | Referentie | Resultaat |
|---|---|---|---|
| 7.1 | Mengmonster | M01 | Geen asbest |
