# Asbestinventarisatetest

Bruggestraat 40, 8930 Menen

Attestnummer : 20241125-000112.000

Uitgegeven op : 25.11.2024

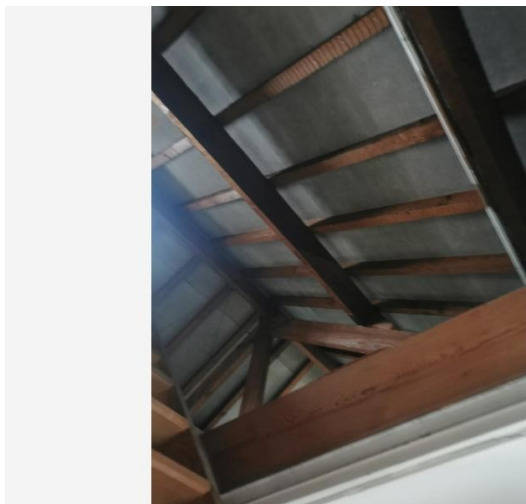
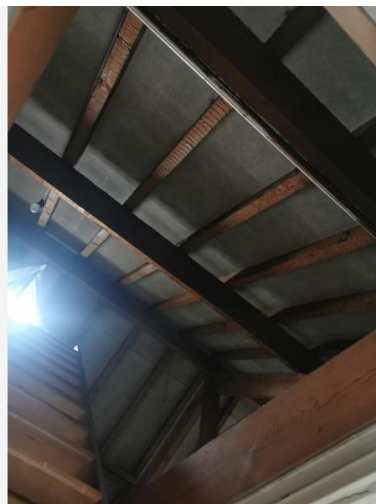
Het asbestmateriaal valt onder de mijlpaal van 2040.

bij werken aan het dak, menuiserie onderdak verwijderen

| Eindbeoordeling materiaalarisico | Laag materiaalarisico en/of verlaagde kans op vezelvrijgave |

| Asbestsoort (vezeltype) | Crocidoliet aanwezig |
| Asbestconcentratie | Laag (< 50%) |
| Toestand van het materiaal | Onbeschadigd, niet verweerd |

| Beschrijving | menuiserite onderdak gebouw |
| Asbestmateriaal | Plaat, paneel, tablet - Type Menuiserite |

- Zorg voor een veilig beheer. Vermijd het beschadigen van het asbestmateriaal. Controleer de toestand jaarlijks op wijzigingen.

- Eenvoudige handelingen: enkel door erkend asbestverwijderaar moeilijk bereikbaar en grote hoeveelheden,

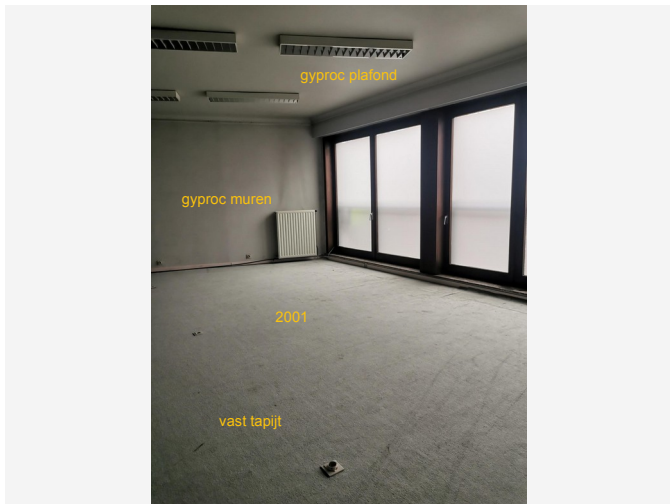
kantoren vernieuwd in 2001

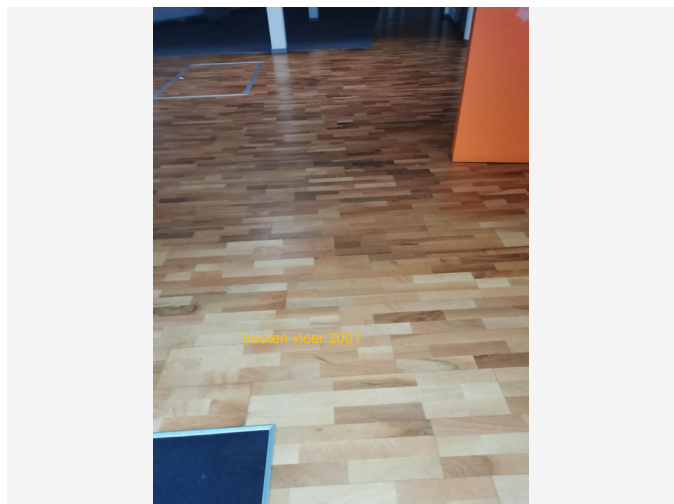
nieuwe houten vloeren 2001

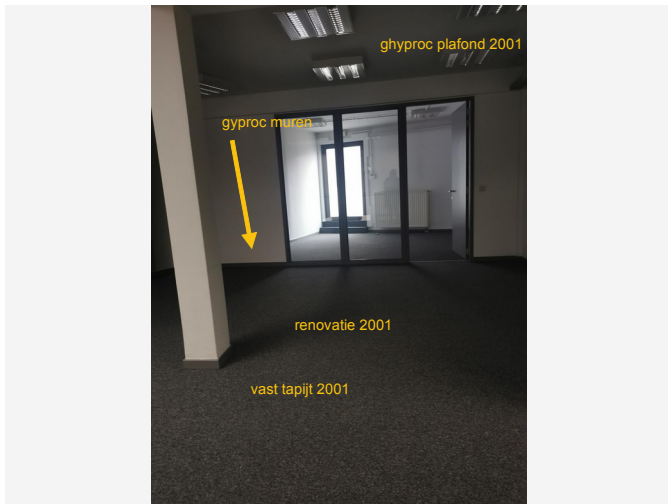
## Fiche 4: eerste verdiep muren

eerste verdiep is volledig gerenoveerd 2001, gypoc muren

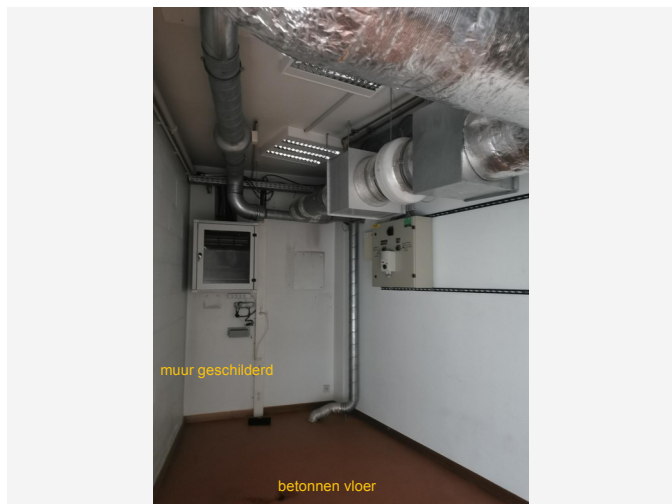
geschilderde snelbouwstenen en betonnen vloer

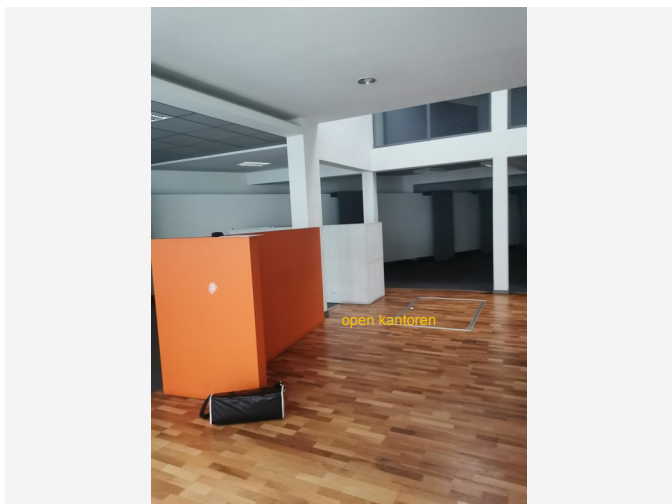
open kantoor nieuw 2001

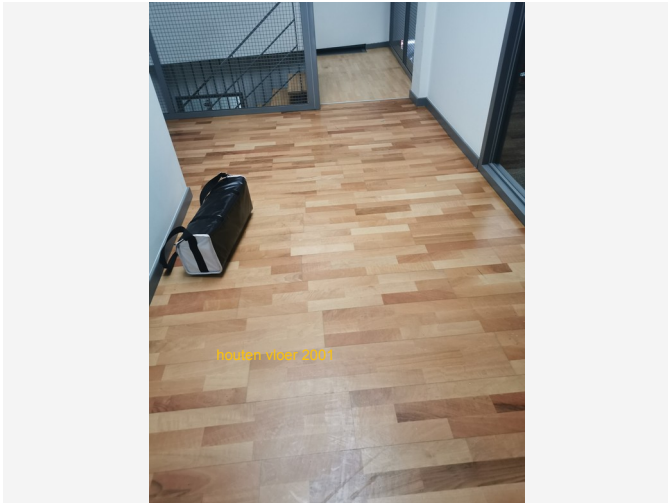
nieuwe vloer 2001

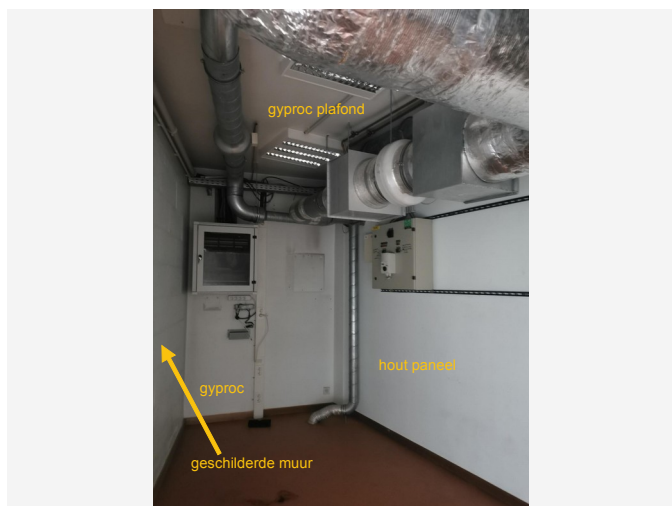
nieuw 2001, wit geschilderde snelbouwstenen, beton vloer, houten paneel aan de rechter muur en achter muur in gyproc

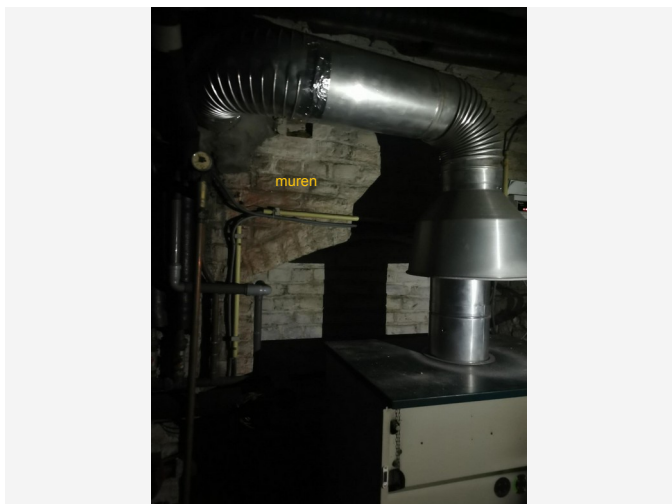
kelder ruimte is vrij van asbest

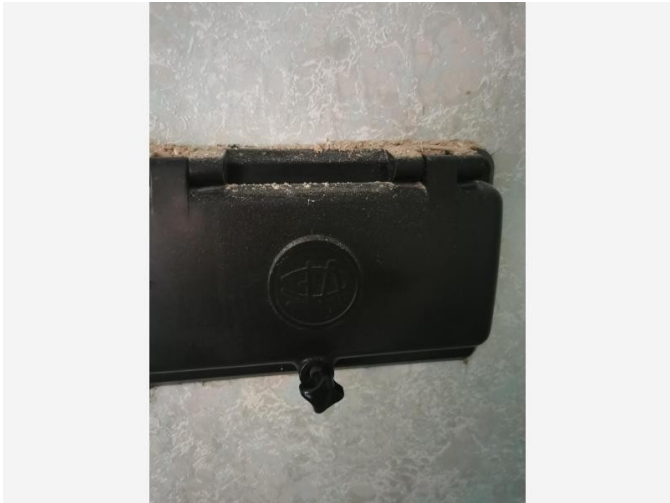
de bakeliet afsluit paneel voor de stroom

| Identificatiemethode | Redelijk vermoeden |

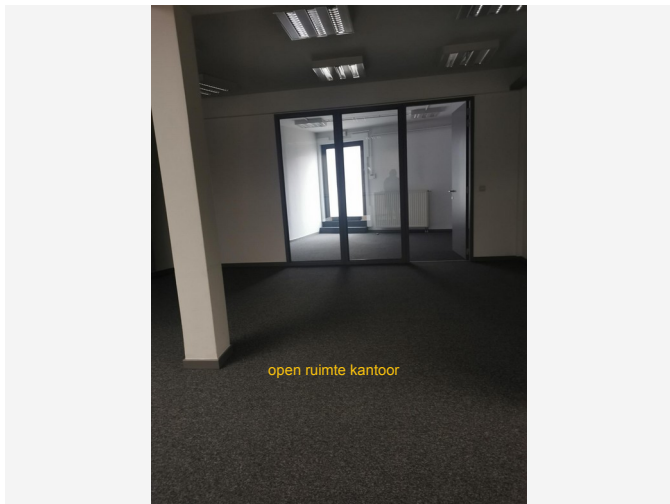
open ruimte kantoor 2001, gyproc muren en gyproc plafond, met vast tapijt

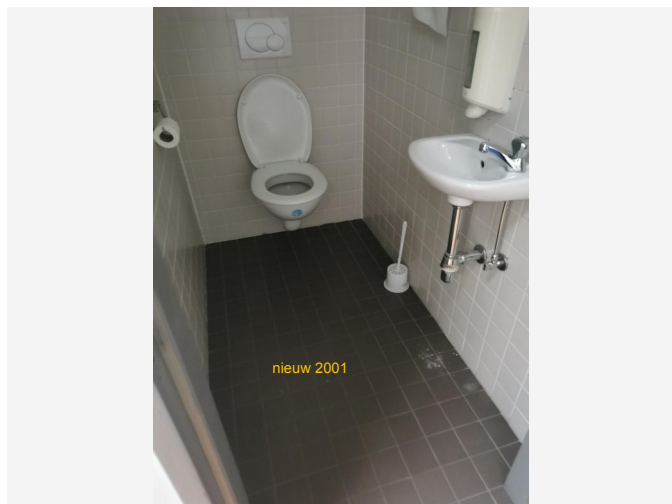
WC nieuw 2001

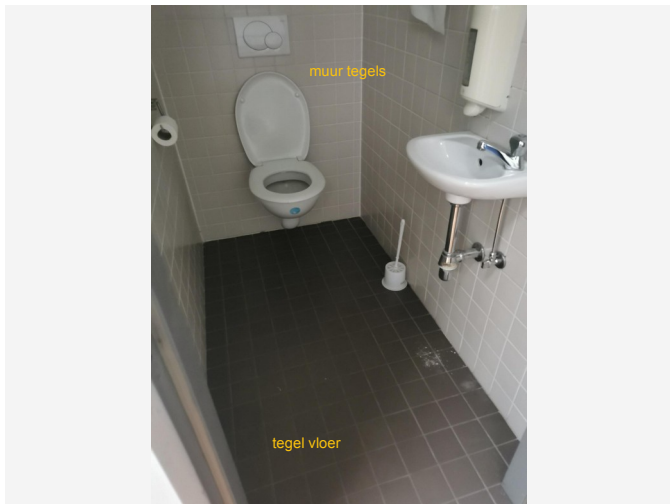
renovatie 2001 , wc met tegels

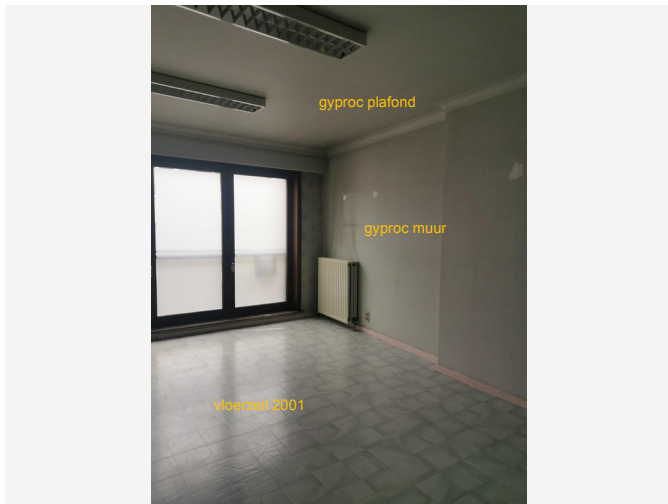
kantoor ruimte renovatie 2001

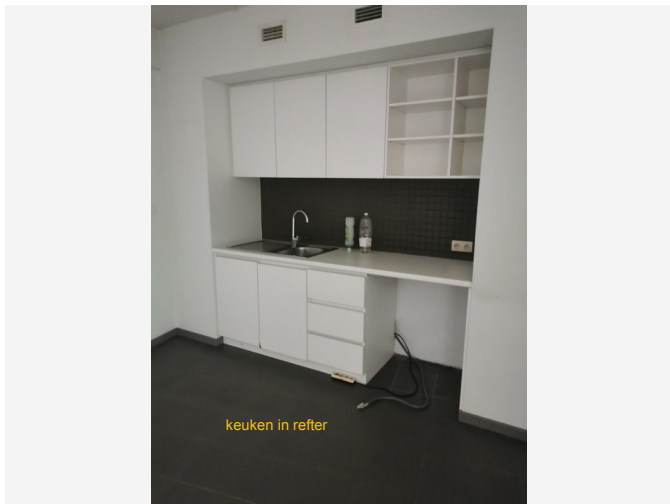
keuken in refter nieuw 2021

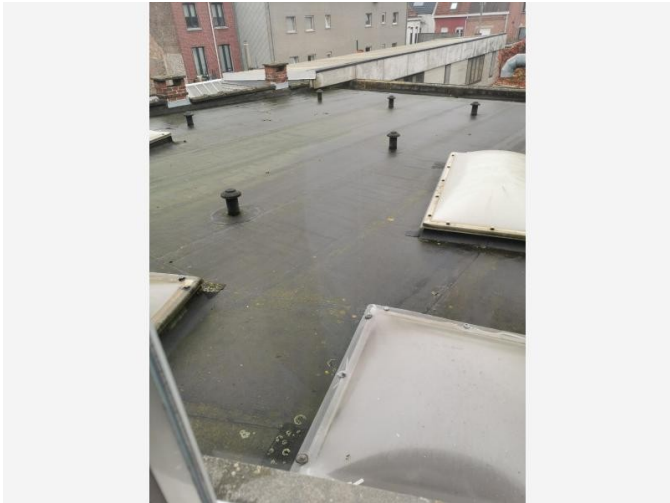
roofing vernieuwd in 2001

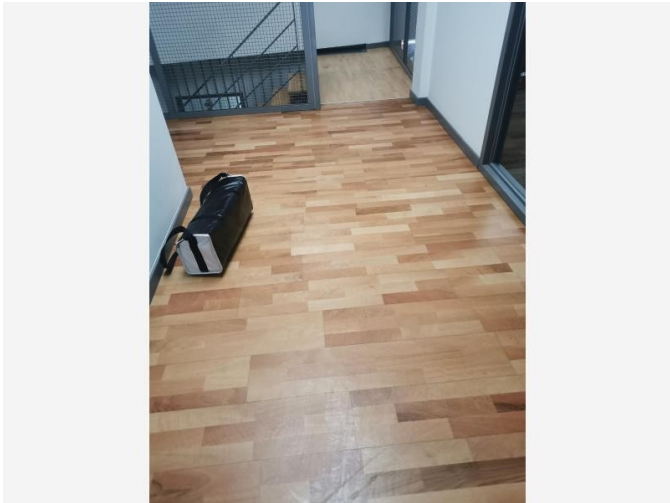
traphal 2001, metalen trap met gyproc muren

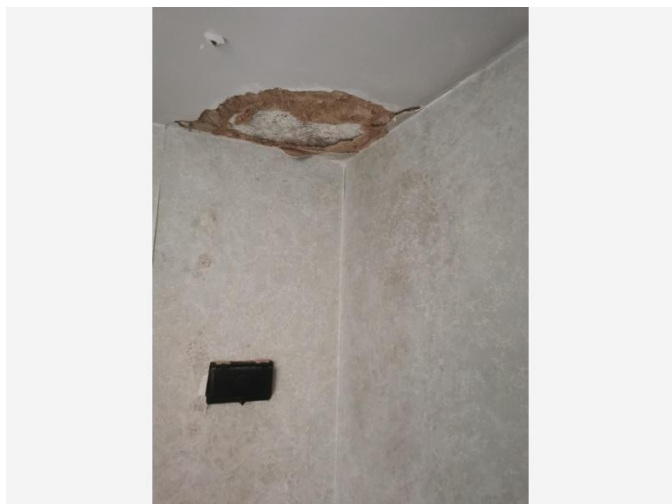
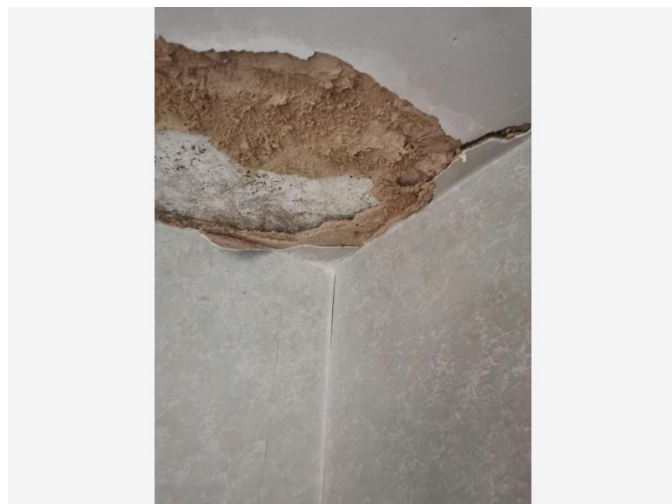
Geen asbest

| # | Type | Referentie | Resultaat |
|---|---|---|---|
| 18.1 | Mengmonster | Monster 1 | Geen asbest |

| Beschrijving | plafond pleister tweede verdiep |

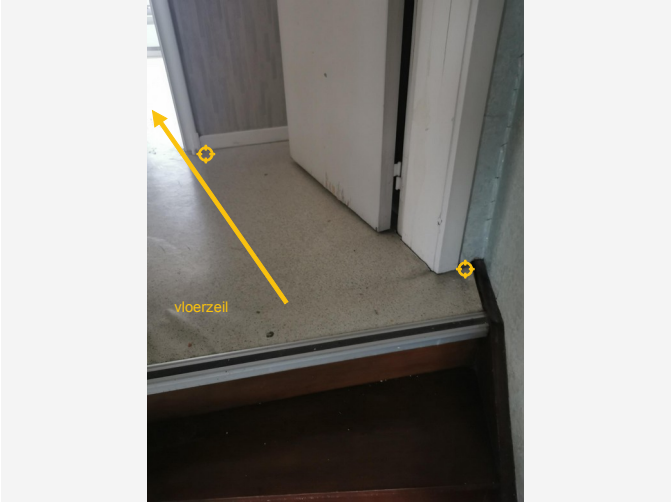
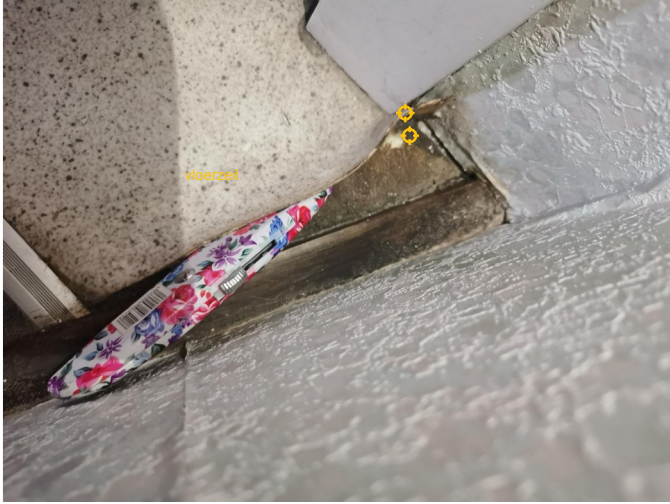
Geen asbest

| # | Type | Referentie | Resultaat |
|---|---|---|---|
| 19.1 | Puntmonster | monster 3 | Geen asbest |

| Beschrijving | vinylvloer tweede verdiep |

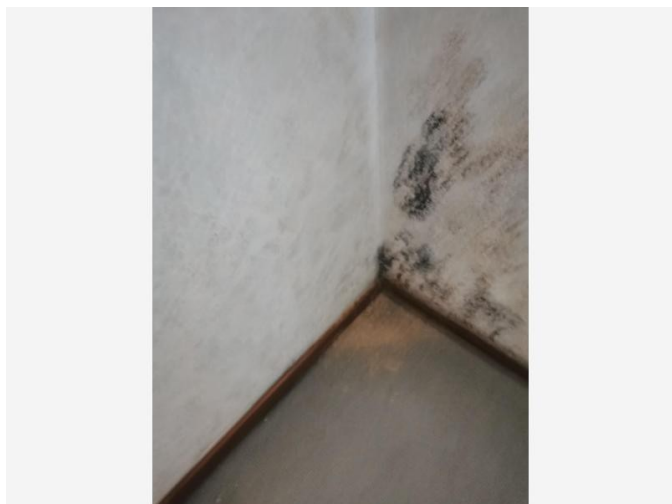
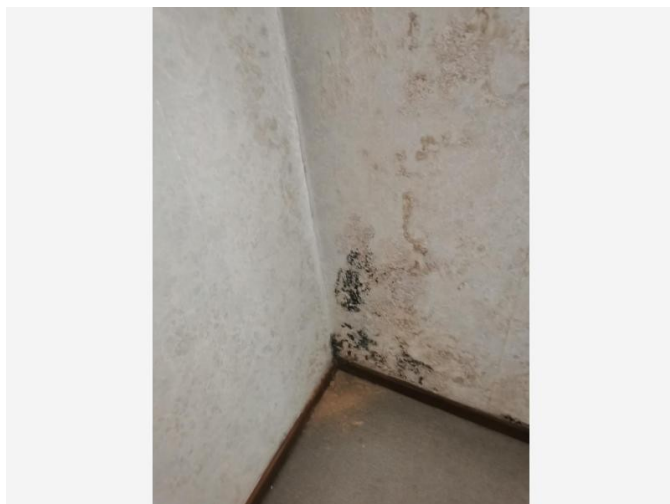
Geen asbest

| # | Type | Referentie | Resultaat |
|---|---|---|---|
| 20.1 | Mengmonster | monster 2 | Geen asbest |

| Beschrijving | muurpleister tweede verdiep |
