# Asbestinventarisatetest

Sint-Lutgardisstraat 26, 3800 Sint-Truiden

Attestnummer : 20260224-000117.000

**Asbestveilig** (maar niet asbestvrij)

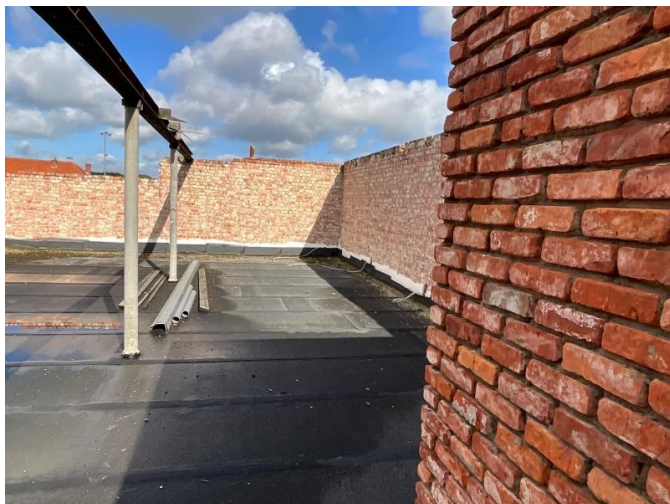
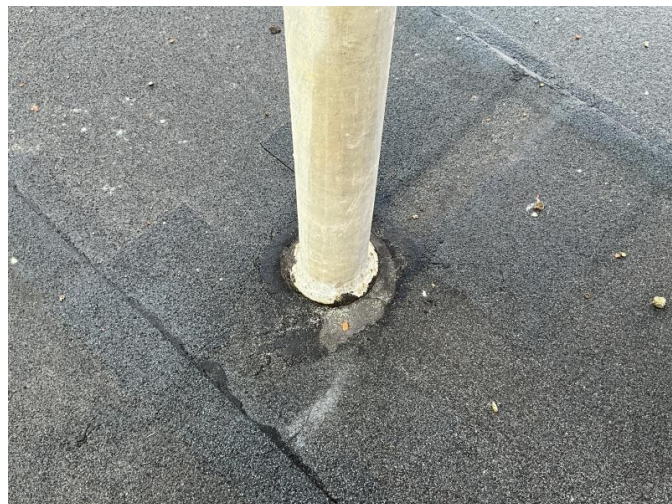
Het asbestmateriaal valt onder de mijlpaal van 2040.

| Eindbeoordeling materiaalrisico | Laag materiaalrisico en/of verlaagde kans op vezelvrijgave |

| Gebondenheid | Categorie 1: hechtgebonden in oorsprong |
| Asbestsoort (vezeltype) | Crocidoliet aanwezig |
| Afschermingsgraad van het gehele materiaal | Geheel of deels vrij aan de buitenlucht |
| Toestand van het materiaal | Licht beschadigd, licht verweerd. Intact calciumsilicaatmateriaal of categorie III 'gebondenheid' |

| # | Type | Referentie | Resultaat |
|---|---|---|---|
| 1.1 | Puntmonster | M06 | Crocidoliet, Chrysotiel |

| Beschrijving | Asbestcement palen |
| Primaire drager | Plat dak |
| Asbestmateriaal | Verloren bekisting - Buis, koker |

- Zorg voor een veilig beheer. Vermijd het beschadigen van het asbestmateriaal. Controleer de toestand jaarlijks op wijzigingen.
- Scherm in afwachting van verwijdering het asbestmateriaal af van luchtstromingen en verstoring: bijvoorbeeld door het te verpakken, te fixeren, af te dekken, signalisatie - afbakening aan te brengen, ...
- Voer bijkomende staalname(s) uit.

- Eenvoudige handelingen: mag via doe-het-zelf of door werknemer(s) met opleidingsattest eenvoudige handelingen  
Volgens de Codex Welzijn op het Werk (Boek VI, titel 3) mag je hechtgebonden asbesttoepassingen verwijderen via eenvoudige handelingen als ze niet beschadigd zijn, er geen vrije vezels zichtbaar zijn en de toestand bij verwijdering niet wijzigt. Dit mag enkel als je de juiste voorzorgsmaatregelen neemt, ter bescherming van jezelf en het milieu. Raadpleeg steeds het asbestattest en [www.asbestinfo.be](http://www.asbestinfo.be) voor meer info.

⚠ Belangrijk: wij raden doe-het-zelf-verwijdering af. Laat dit bij voorkeur uitvoeren door een werknemer met een geldig opleidingsattest asbestverwijdering.

Verpak het dubbel en luchtdicht. Breng het naar het recyclagepark volgens hun voorwaarden.

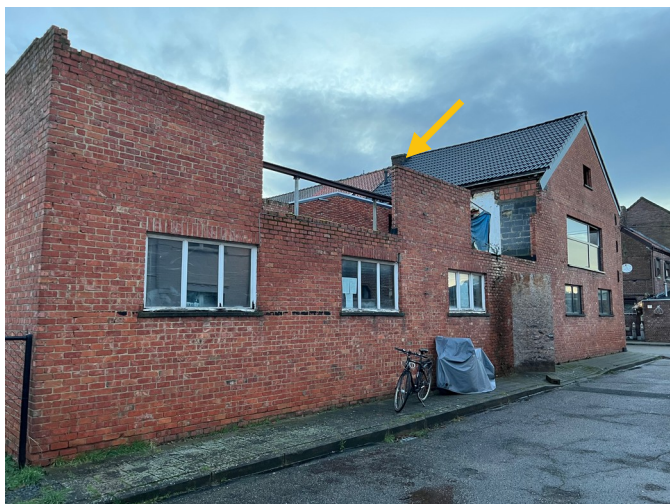
**Reden:** Het te onderzoeken materiaal situeert zich hoger dan 3,50 m te rekenen vanaf een veilige ondergrond

**Uitleg van de asbestdeskundige:** De binnenzijde van de schouw kon niet geïnspecteerd worden. Ook van buitenaf was inspectie onmogelijk omwille van de hoogte(hoger dan 3.5m). Asbestverdachte toepassingen kunnen aanwezig zijn. Dit betreft een beperking op middellange termijn.

| (Asbest)materiaal | Rookgaskanaal |
| Karakterisatie | Asbest (verdacht) |

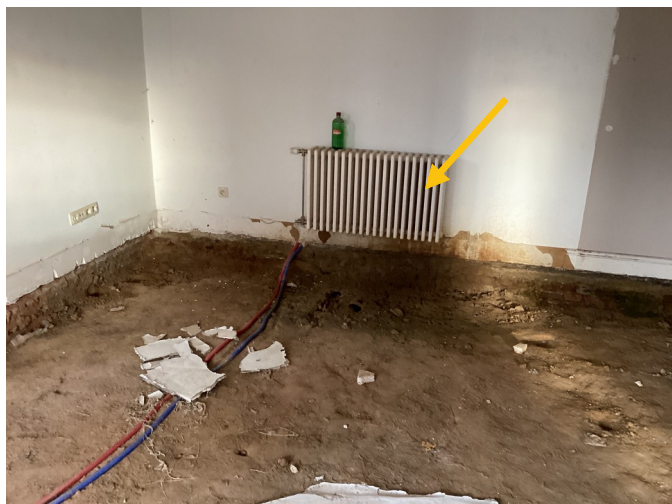
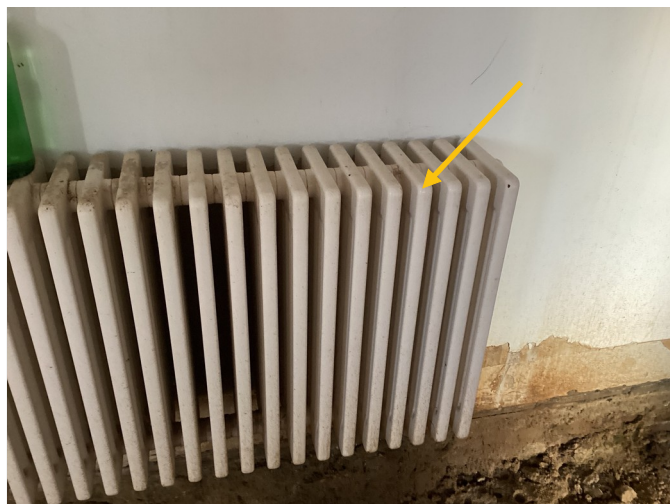
| Fiche 3: Radiatoren - Dichtingen..... | 26 |

Mogelijk is er asbesthoudend materiaal aanwezig in de radiatoren ter hoogte van de verbindingstukken of achter de stoppen.

| (Asbest)materiaal | Pakking, dichting |

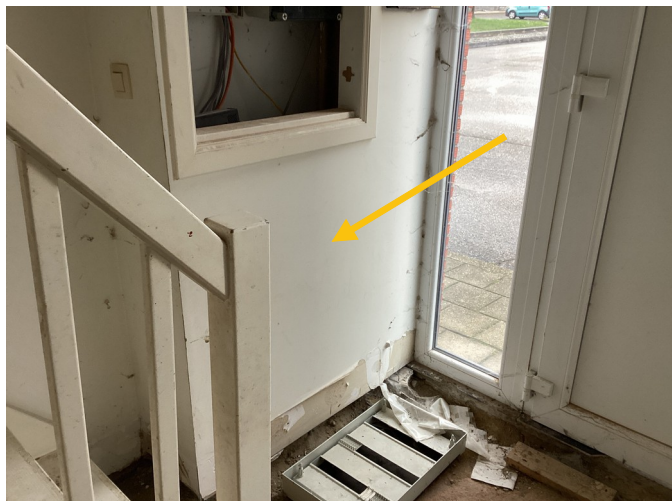
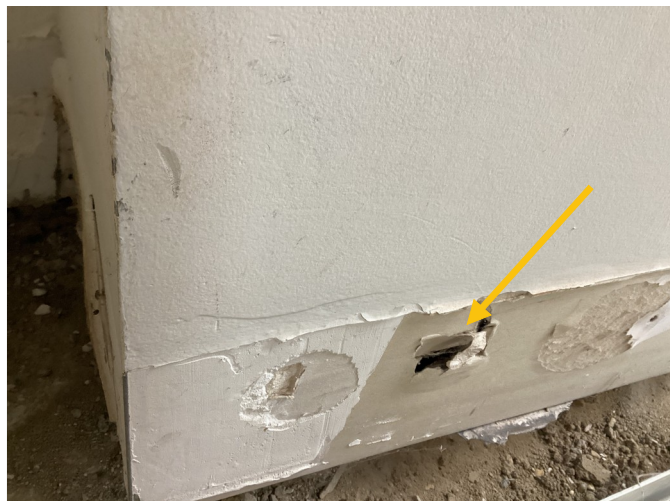
## Fiche 4: Valse wand(en)/voorzetwand(en) – Gipskarton-Pvc-hout

De valse wand(en)/voorzetwand(en) bestaat(bestaan) uit niet-asbestverdachte gipskartonplaten/hout-/pvc platen. Zonder destructie is het niet mogelijk om na te gaan of er asbestverdachte materialen aanwezig zijn achter de valse wand(en)/voorzetwand(en).

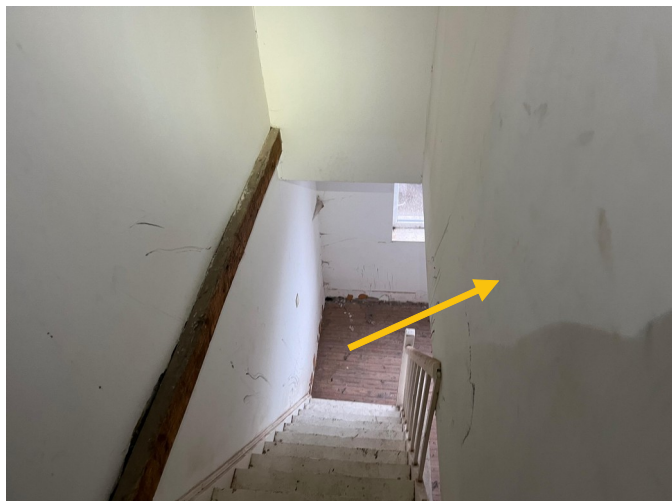
## Fiche 5: Afsmeerlagen aan voegen tussen gipskartonplaten niet waarneembaar

De afsmeerlaag tussen de gipskartonplaten is niet waarneembaar.

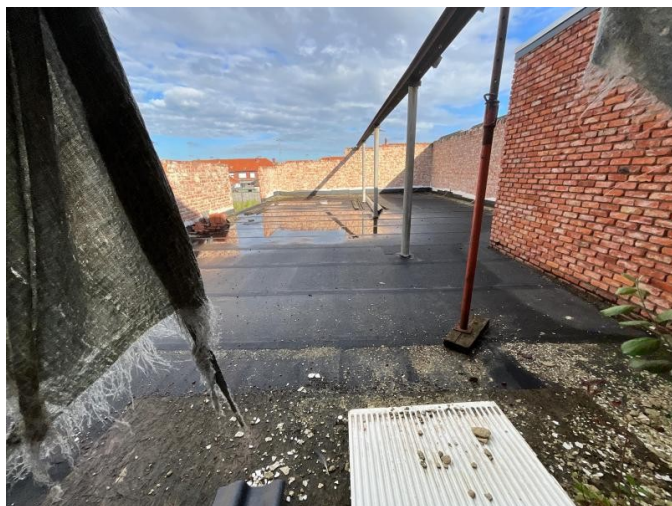
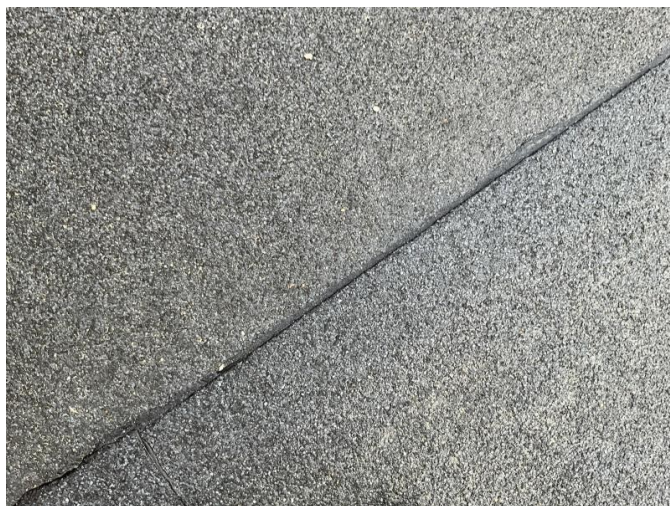
## Fiche 6: Roofing

Geen asbest

| # | Type | Referentie | Resultaat |
|---|---|---|---|
| 6.1 | Puntmonster | Pm01 | Geen asbest |

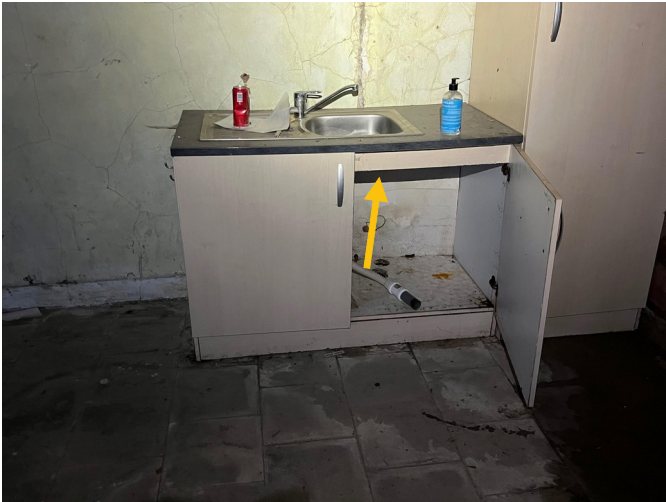
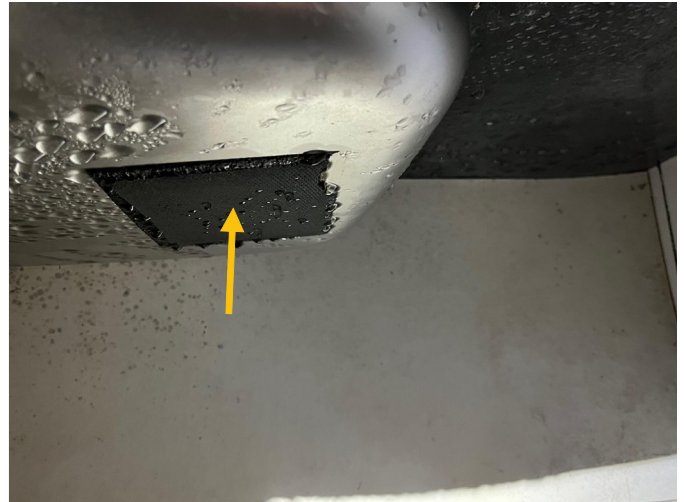
## Fiche 7: Ontdreuningsplaat/anti-dreunplaat onder spoelbak

Geen asbest

| # | Type | Referentie | Resultaat |
|---|---|---|---|
| 7.1 | Puntmonster | M05 | Geen asbest |

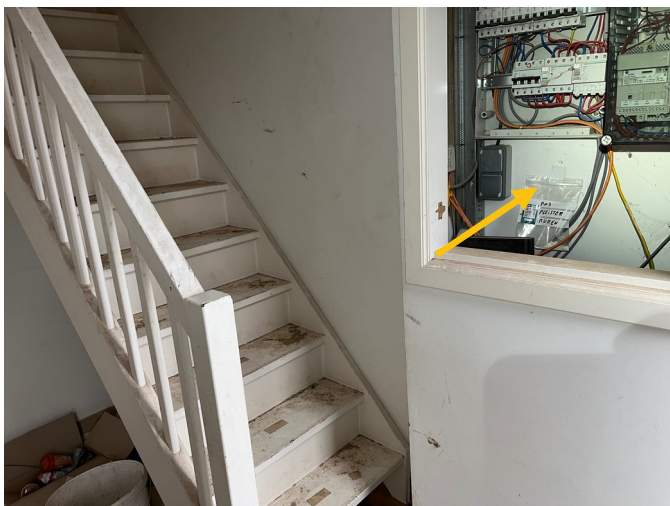
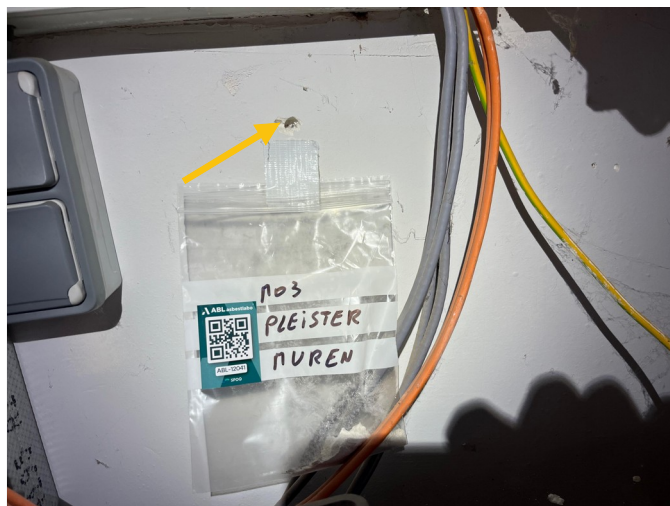
## Fiche 8: Pleisterwerk wanden

Geen asbest

| # | Type | Referentie | Resultaat |
|---|---|---|---|
| 8.1 | Mengmonster | M03 | Geen asbest |

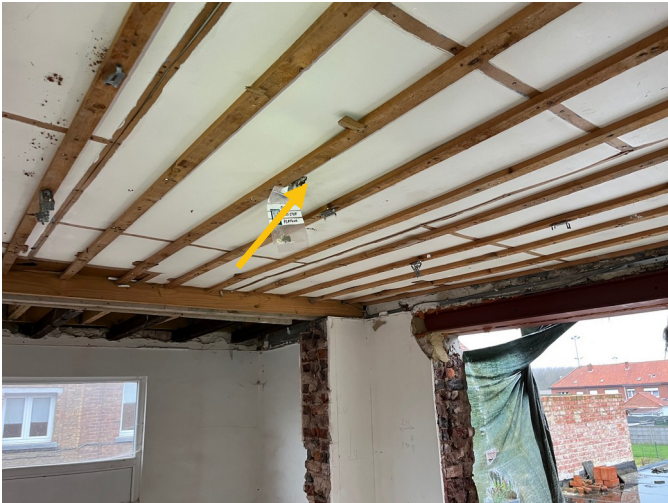
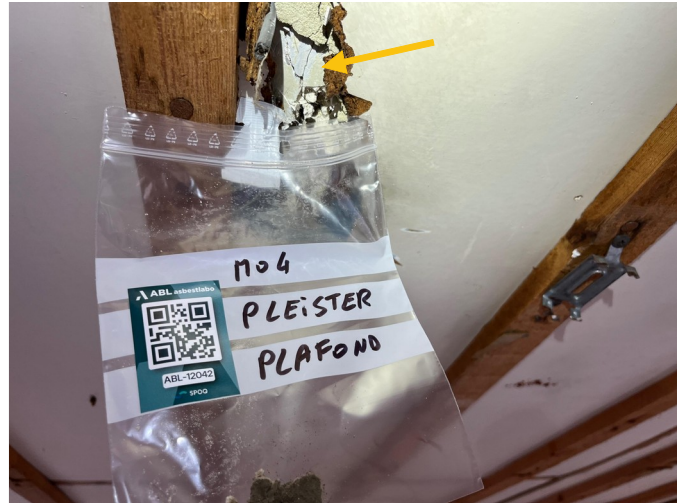
## Fiche 9: Pleisterwerk plafonds

Geen asbest

| # | Type | Referentie | Resultaat |
|---|---|---|---|
| 9.1 | Mengmonster | M04 | Geen asbest |

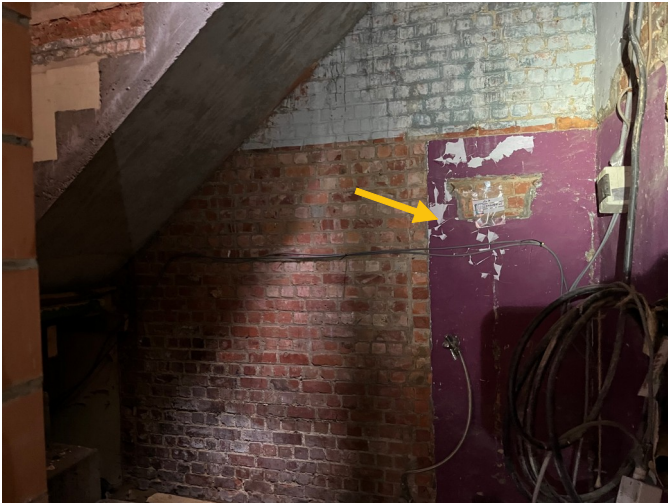
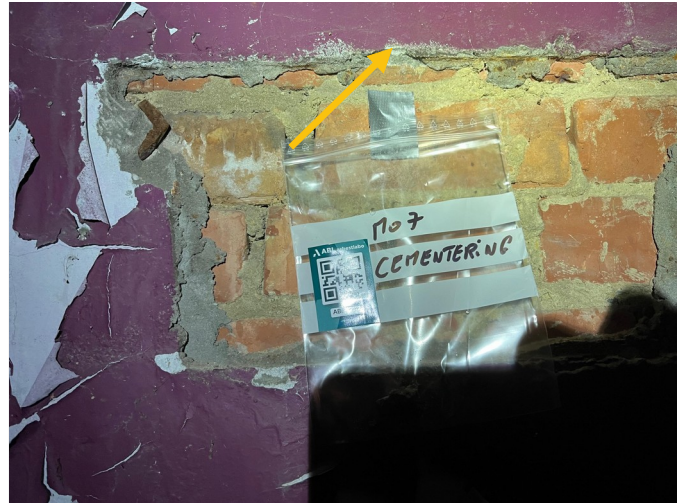
## Fiche 10: Cementering binnen

Geen asbest

| # | Type | Referentie | Resultaat |
|---|---|---|---|
| 10.1 | Mengmonster | M07 | Geen asbest |

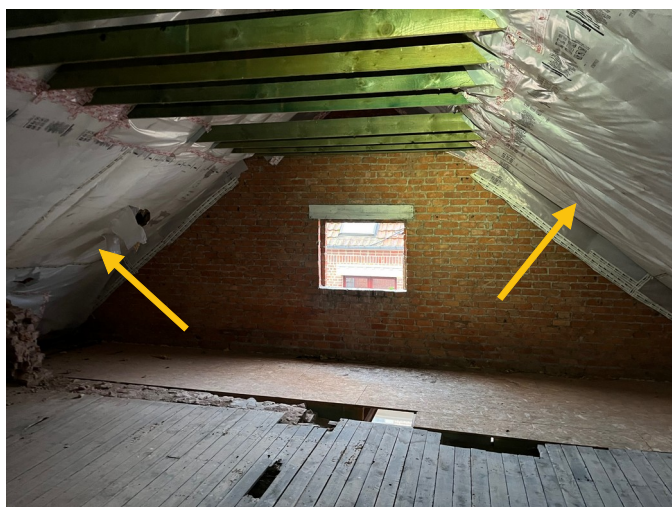
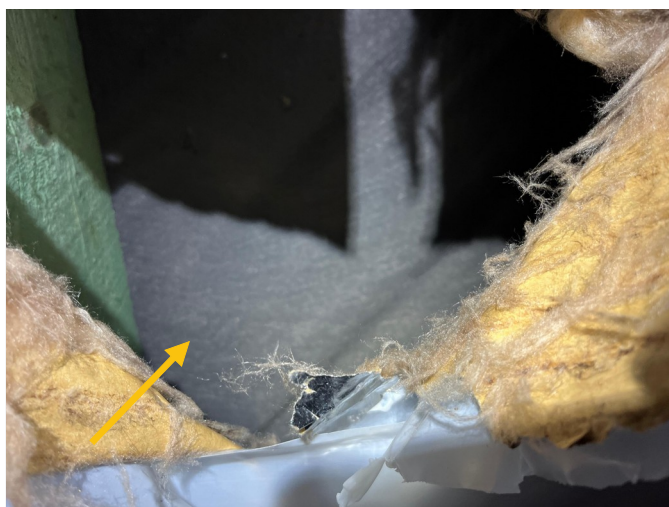
### Fiche 11: Geen asbestverdacht onderdak

| Beschrijving | Notitie | Terug te vinden op plannen |
|---|---|---|
| Fiche 11: Geen asbestverdacht onderdak | onderdak is geen asbesthoudend materiaal. | Plan 1.7: Zolderverdieping |

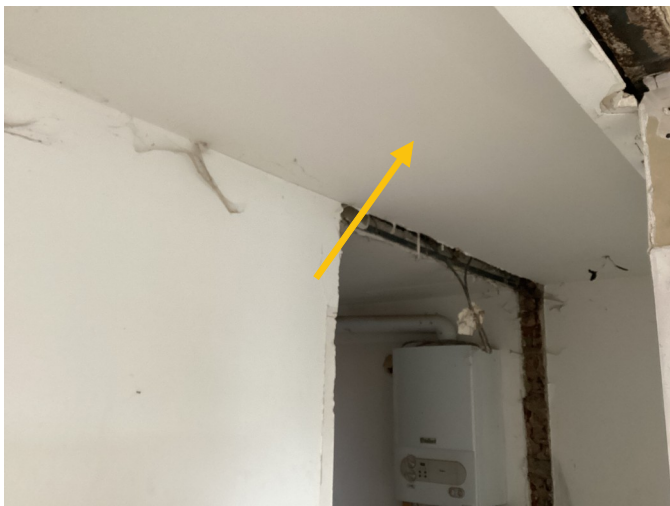
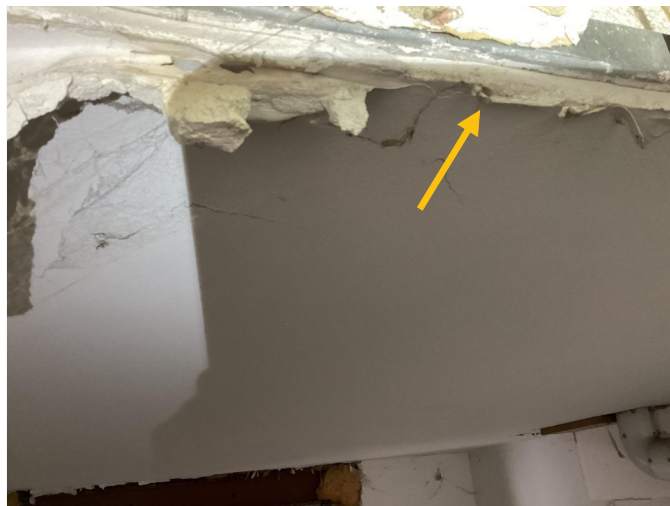
## Fiche 12: Plafondafwerking in gipskarton

| Beschrijving | Notitie | Terug te vinden op plannen |
|---|---|---|
| Fiche 12: Plafondafwerking in gipskarton | Het plafond bestaat uit niet-asbestverdachte gipskartonplaten . Zonder destructie is het niet mogelijk om na te gaan of er asbestverdachte materialen aanwezig zijn achter de gipskartonplaten. | Plan 1.3: Gelijkvloers<br>Plan 1.5: Eerste verdieping |

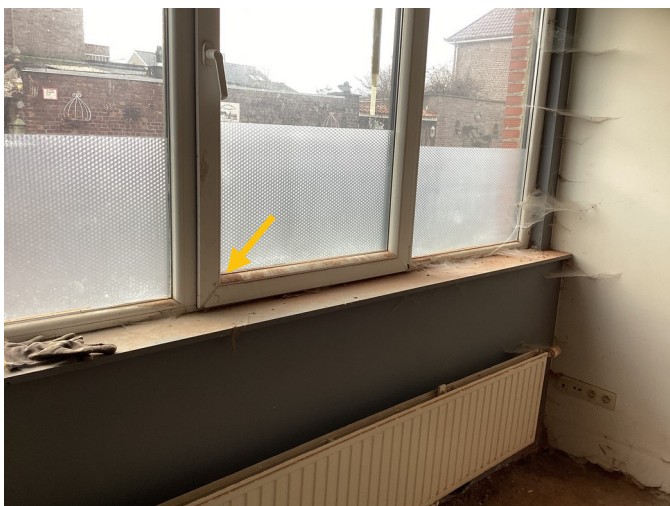
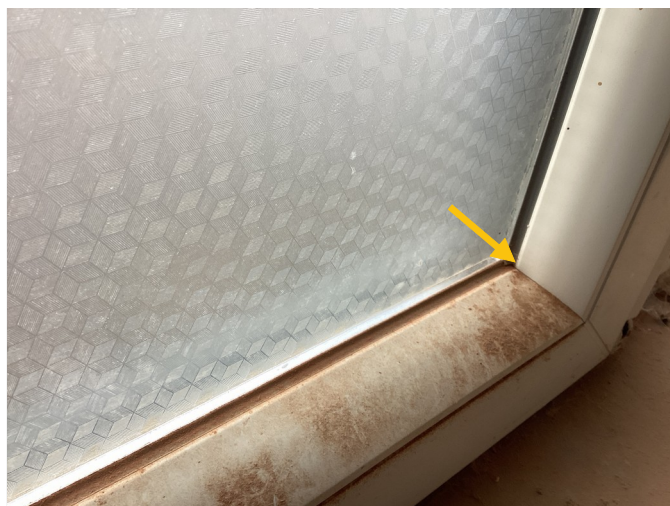
## Fiche 13: Afkitting ramen

| Beschrijving | Notitie | Terug te vinden op plannen |
|---|---|---|
| Fiche 13: Afkitting ramen | De afkitting van de ramen bestaat uit siliconen. Dit is niet asbestverdacht. | Plan 1.2: Gelijkvloers<br>Plan 1.4: Eerste verdieping |

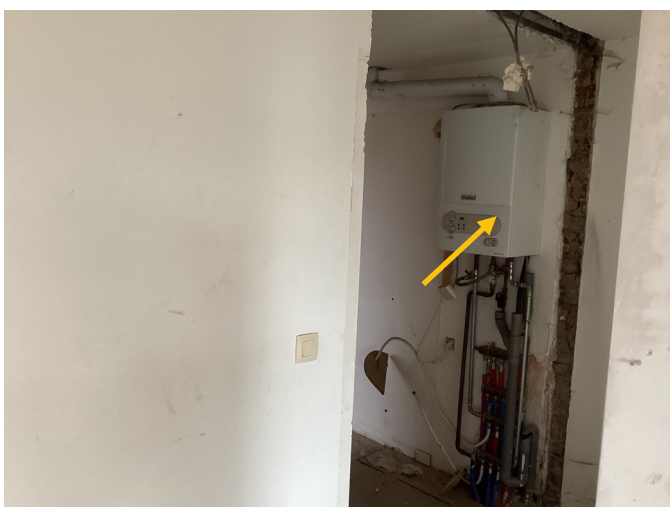
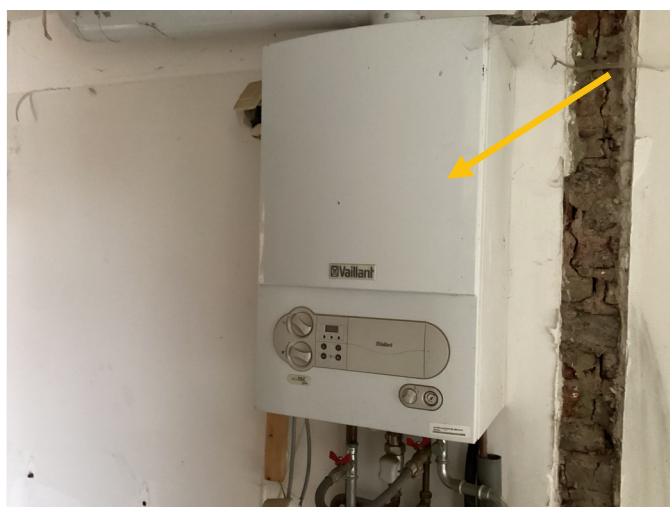
## Fiche 14: Niet-asbestverdachte stookketel

| Beschrijving | Notitie | Terug te vinden op plannen |
|---|---|---|
| Fiche 14: Niet-asbestverdachte stookketel | De volgende materialen aan onderdelen van een centrale verwarming werden vastgesteld als niet-asbestverdacht, nl stookketel<br><br>Bouwjaar ketel 2010 | Plan 1.4: Eerste verdieping |

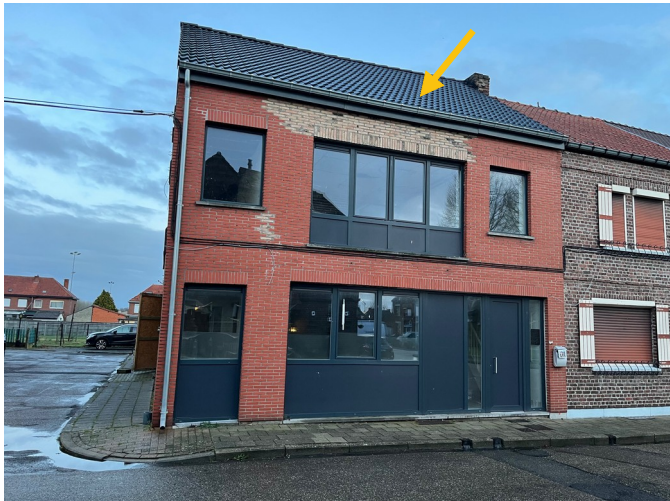
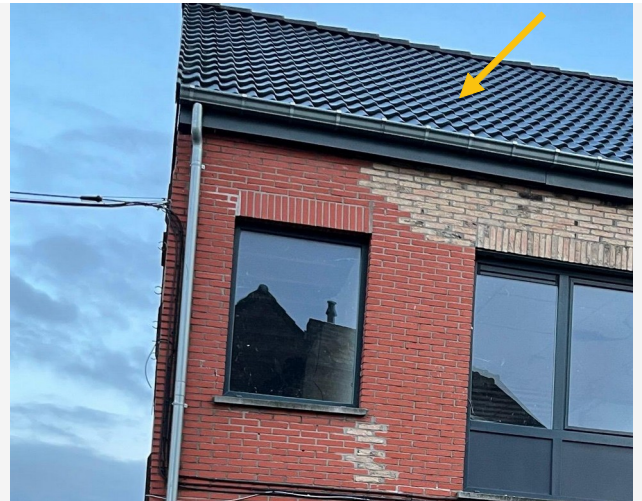
## Fiche 15: Dakbedekking zadeldak – niet verdacht

| Beschrijving | Notitie | Terug te vinden op plannen |
|---|---|---|
| Fiche 15: Dakbedekking zadeldak - niet verdacht | Geen asbestverdachte dakbedekking aanwezig. | Plan 1.9: Zolderverdieping |
