# Asbestinventarisatetest

Engelmanshoven-Dorp 99, 3800 Sint-Truiden

Attestnummer : 20250204-000217.000

## Zone 1: Handelsruimte met appartement

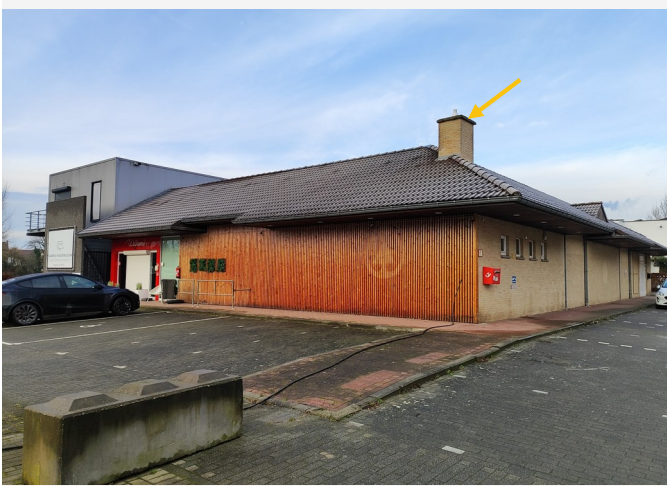
*Situeringsfoto*

**Reden:** Het te onderzoeken materiaal situeert zich hoger dan 3,50 m te rekenen vanaf een veilige ondergrond

**Uitleg van de asbestdeskundige:** Bij werken (dak of reiniging schouw) kan een stelling geplaatst worden, het is niet duidelijk of er asbestverdachte materialen aanwezig zijn in de schouw.

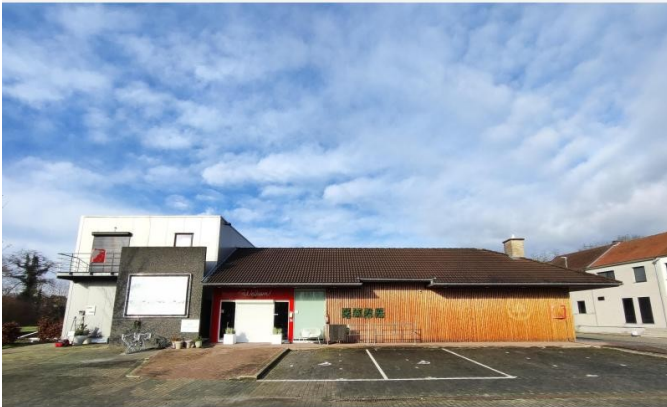
## Fiche 2: Inspectiegebied: handelsruimte met appartement

Het inspectiegebied omvat een grote handelsruimte (het hele gelijkvloers) en een appartement op het 1e verdiep, dat bereikbaar is langs de buiten- en binnenkant. Deze werden gecontroleerd.

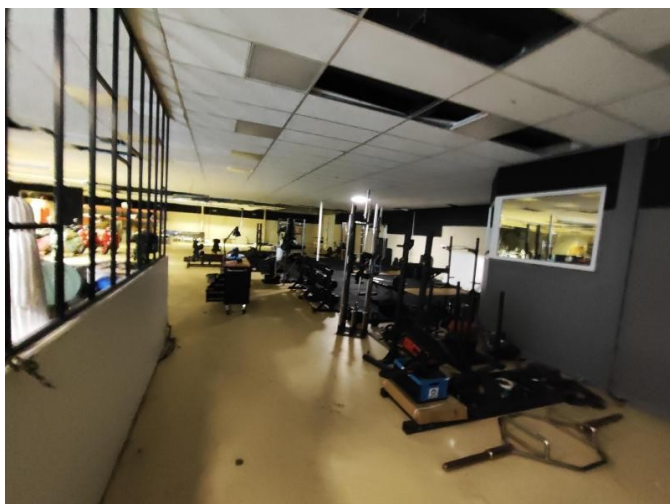
## Fiche 3: Valse plafonds (geen pleisterwerk zichtbaar) (geen staalname)

Het is niet gekend of er pleisterwerk aanwezig is onder de valse plafonds, te controleren bij werken. Bij renovatiewerken in het oog te houden of er geen asbestverdachte lagen aanwezig zijn.

Ook is hierdoor staalname pleisterwerk plafond niet mogelijk.

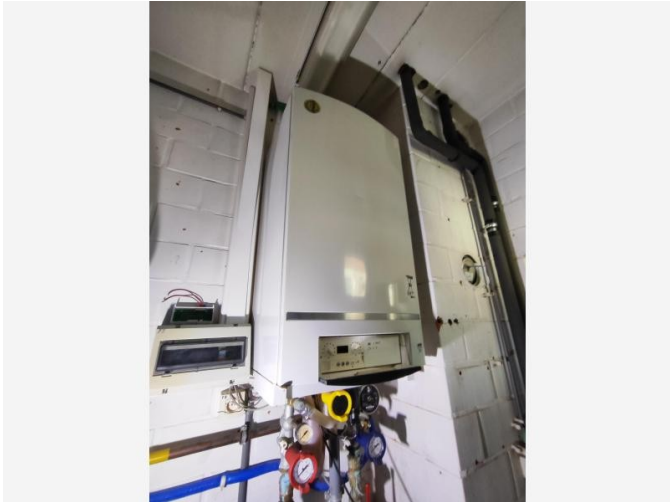
## Fiche 4: HVAC-installatie: staat niet vermeld in het IAD bronnenboek

De ketel van het merk: Buderus, type: Logamax plus GB 162 werd opgezocht in het IAD Online bronnenboek, er zijn geen resultaten gevonden . Laat de ketel controleren door een opgeleid techniker (basis 8u asbest)

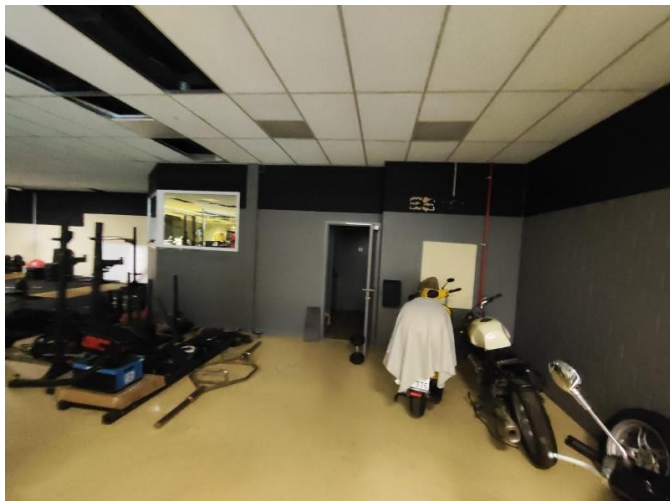
## Fiche 5: Valse wanden (geen pleisterwerk zichtbaar) (geen staalname)

Het is niet gekend of er pleisterwerk aanwezig is achter de valse wanden, te controleren bij werken. Bij renovatiewerken in het oog te houden of er geen asbestverdachte lagen aanwezig zijn.

Ook is hierdoor staalname pleisterwerk van de muren niet mogelijk.

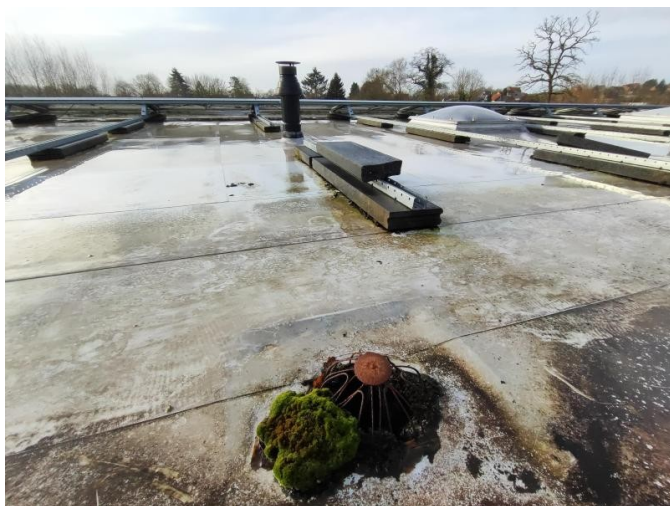
Op het plat dak boven op het appartement op het 1e verdiep is er Epdm folie zichtbaar: niet-asbestverdacht.

Mogelijks kunnen er nog asbestverdachte onderlagen aanwezig zijn.

Het is aangewezen om extra controle uit te voeren tot op de drager bij eventuele renovatiewerken. De vermelde oppervlaktes, diktes en volumes betreffen een beredeneerde schatting. Er worden geen rechten verleend aan deze oppervlaktes/diktes/volumes.

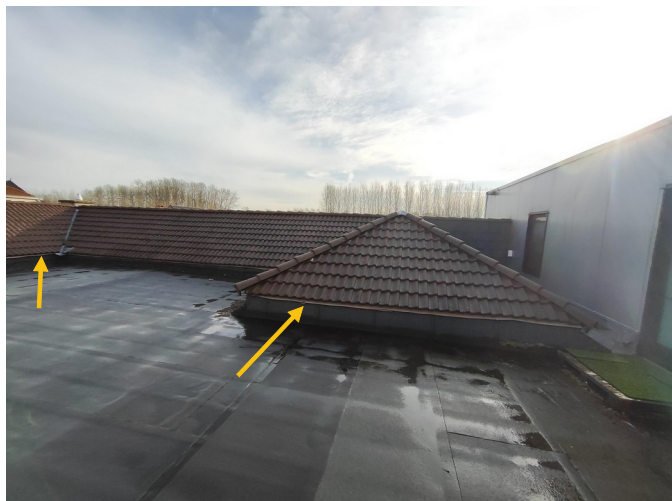
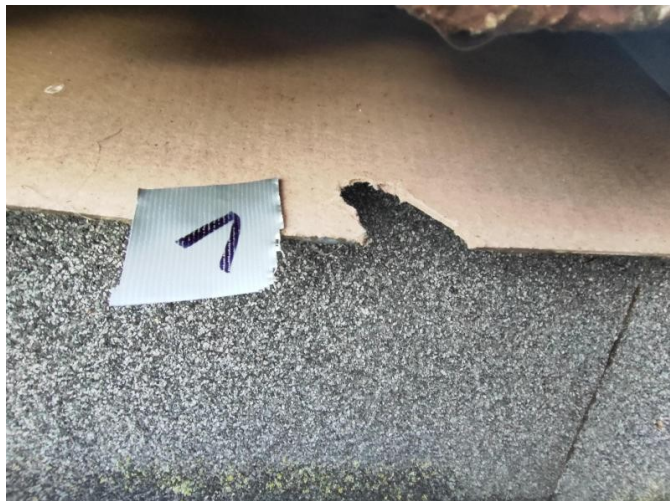
## Fiche 7: Onderdakplaten type Menuiserie (schuine daken)

Geen asbest

| # | Type | Referentie | Resultaat |
|---|---|---|---|
| 7.1 | Mengmonster | 1 | Geen asbest |

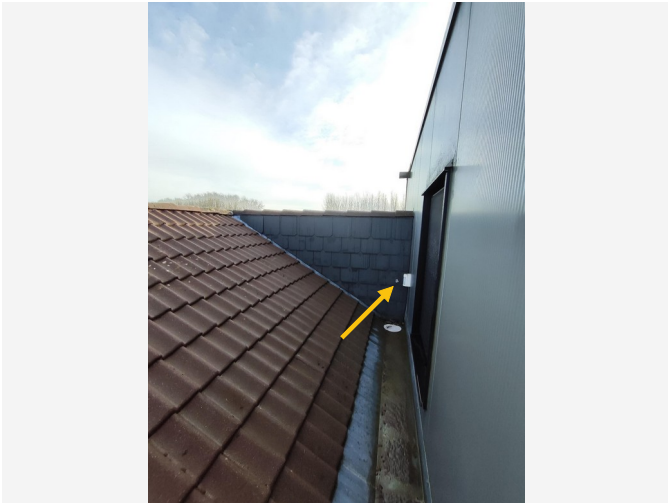
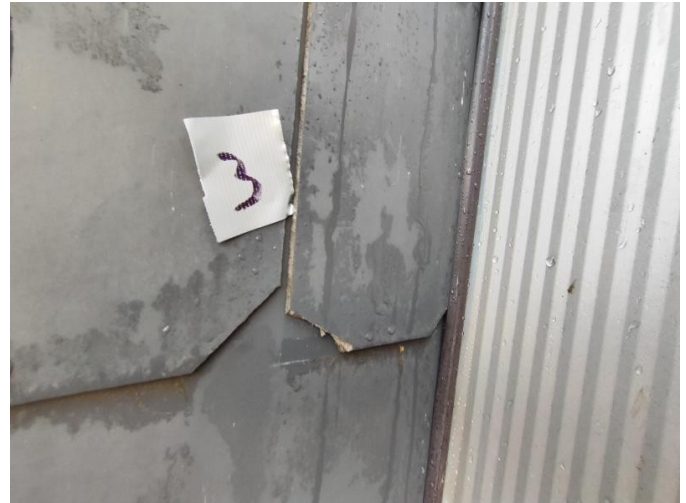
## Fiche 8: Gevelbekleding leien

Geen asbest

| # | Type | Referentie | Resultaat |
|---|---|---|---|
| 8.1 | Puntmonster | 3 | Geen asbest |

| Opmerking | De leien zijn visueel en volgens expertise als asbestverdacht beschouwd. De vermelde oppervlaktes, diktes en volumes betreffen een beredeneerde schatting. Er worden geen rechten verleend aan deze oppervlaktes/diktes/volumes. |

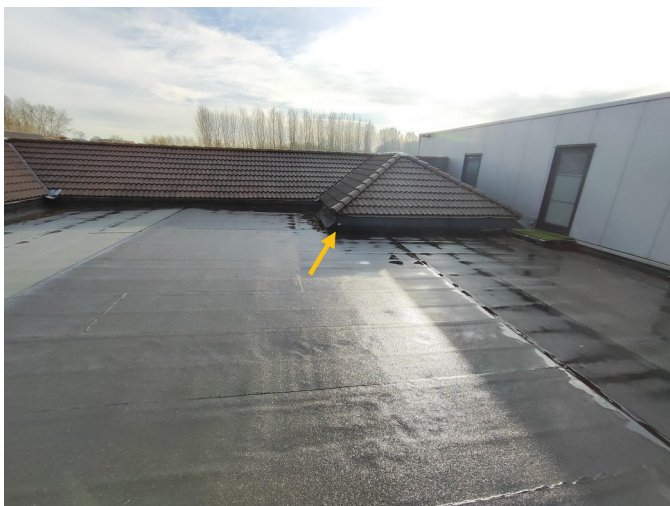
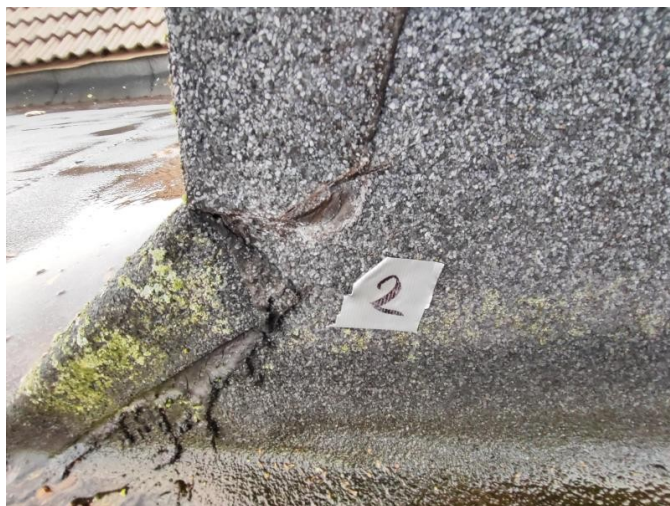
## Fiche 9: Roofing plat dak

Geen asbest

| # | Type | Referentie | Resultaat |
|---|---|---|---|
| 9.1 | Mengmonster | 2 | Geen asbest |

| Opmerking | Er werd een staal genomen aan een overlappend stuk roofing waardoor de waterdichtheid van de dakbedekking niet in het gedrang. Het is niet duidelijk of er asbestverdachte onderlagen aanwezig zijn.. De vermelde oppervlaktes, diktes en volumes betreffen een beredeneerde schatting. Er worden geen rechten verleend aan deze oppervlaktes/diktes/volumes. |
