# Asbestinventarisatetest

Oude Baan 51, 3630 Maasmechelen

Attestnummer : 20230513-000014.000

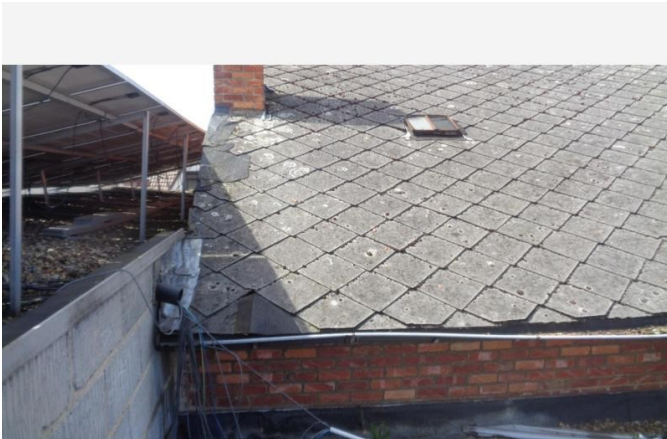
Overzichtsfoto

Detailfoto

| Eindbeoordeling materiaalrisico | Verhoogd materiaalrisico en/of verhoogde kans op vezelvrijgave |

| Asbestsoort (vezeltype) | Crocidoliet aanwezig |
| Toestand van het materiaal | Matig beschadigd, matig verweerd |

| Beschrijving | Leien hellend dak |
| Asbestmateriaal | Dak- en gevelbekleding - Lei, shingle |

| Hoeveelheid (oppervlakte - aantal) | <ul style="list-style-type: none"> <li>• 80,00 m<sup>2</sup> - 1 stuk</li> </ul> |

Het asbestmateriaal valt onder de mijlpaal van 2034.

Verwijderen

- Zorg voor een veilig beheer. Vermijd het beschadigen van het asbestmateriaal. Controleer de toestand jaarlijks op wijzigingen.
- Zorg voor een veilig beheer en verwijder dit asbestmateriaal wanneer het bij werken eenvoudig bereikbaar wordt. Controleer de toestand jaarlijks op wijzigingen.

- Eenvoudige handelingen: mag via doe-het-zelf of door werknemer(s) met opleidingsattest eenvoudige handelingen  
Bevindt het asbest zich buiten uw woning of gebouw? Dan mag u de volgende toepassingen zelf wegnemen:
  - hechtgebonden asbest dat niet beschadigd is;
  - hechtgebonden asbest dat wel beschadigd is en waarbij er vrije asbestvezels zichtbaar zijn.Een beschadigde asbesttoepassing of asbest in slechte staat kan makkelijk verder breken of vergruizen. Er komen dan schadelijke asbestvezels vrij die ingeademd kunnen worden.

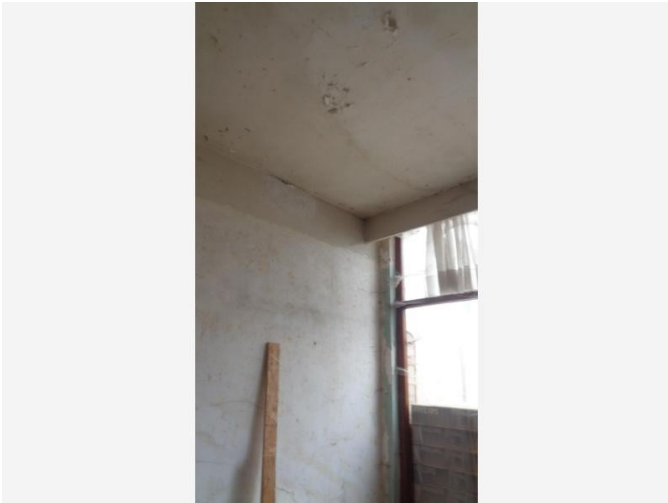
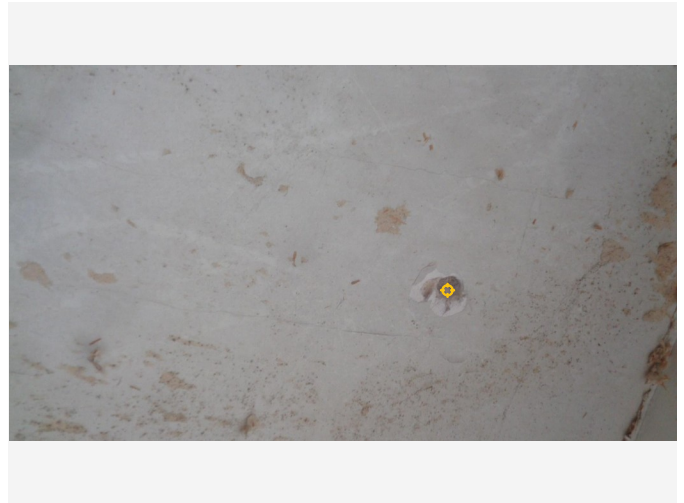
## Fiche 3: Pleisterwerk plafond

Geen asbest

Overzichtsfoto

Detailfoto

| # | Type | Referentie | Resultaat |
|---|---|---|---|
| 3.1 | Mengmonster | S3 Pleisterwerk plafond | Geen asbest |

| Beschrijving | Pleisterwerk plafond |

| Bindmiddel van materiaal | Gips - kalk |

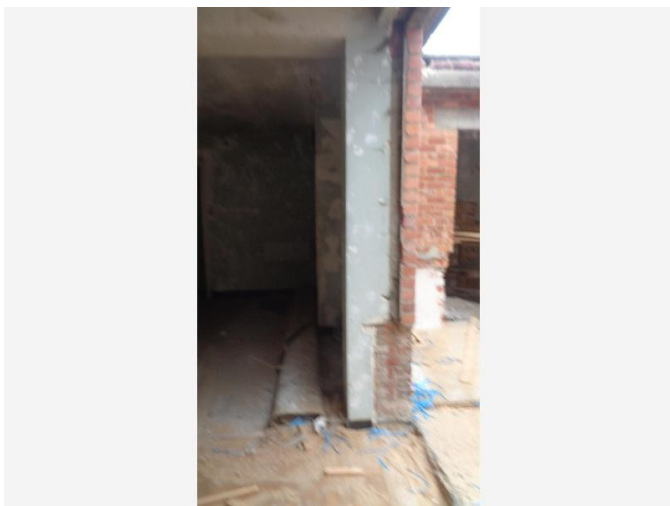
## Fiche 4: Pleisterwerk muren

Geen asbest

Overzichtsfoto

Detailfoto

| # | Type | Referentie | Resultaat |
|---|---|---|---|
| 4.1 | Mengmonster | S2 Pleisterwerk muren | Geen asbest |

| Beschrijving | Pleisterwerk muren |

| <b>Bindmiddel van materiaal</b> | Gips - kalk |
