# Asbestinventarisatetest

Oude Baan 53, 3630 Maasmechelen

Attestnummer : 20230513-000010.000

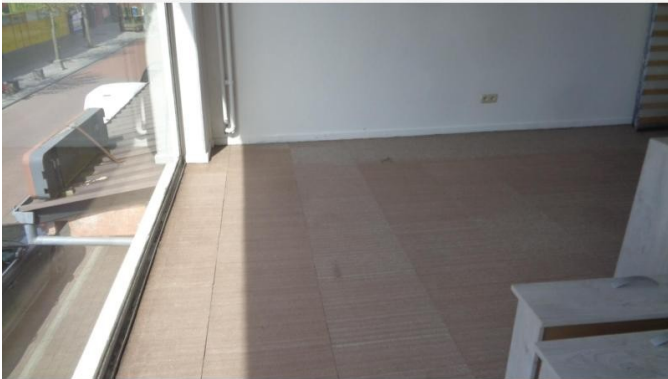
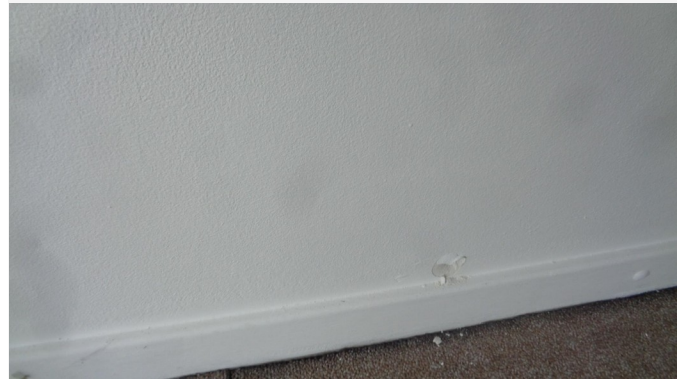
## Fiche 1: Pleisterwerk muren

### Conclusie

Geen asbest

| # | Type | Referentie | Resultaat |
|---|---|---|---|
| 1.1 | Mengmonster | S2 Pleisterwerk muren | Geen asbest |

| Bindmiddel van materiaal | Gips - kalk |
| Gebondenheid op basis van bindmiddel | Niet-hechtgebonden |
| Hoeveelheid (oppervlakte - dikte - aantal) | <ul style="list-style-type: none"> <li>850,00 m<sup>2</sup> - 0,30 cm - 1 stuk</li> </ul> |
| Opmerking | <p>Stookplaats: geen pleisterwerk.</p> <p>Geen natte ruimte aanwezig.</p> |
