Asbestinventarisattest

Ferdinand Verbieststraat 9, 2180 Antwerpen
Gemeenschappelijke delen

Attestnummer : **20251120-000318.000**
Uitgegeven op : **20.11.2025**
Geldig tot : **20.11.2035**

Niet-asbestveilig

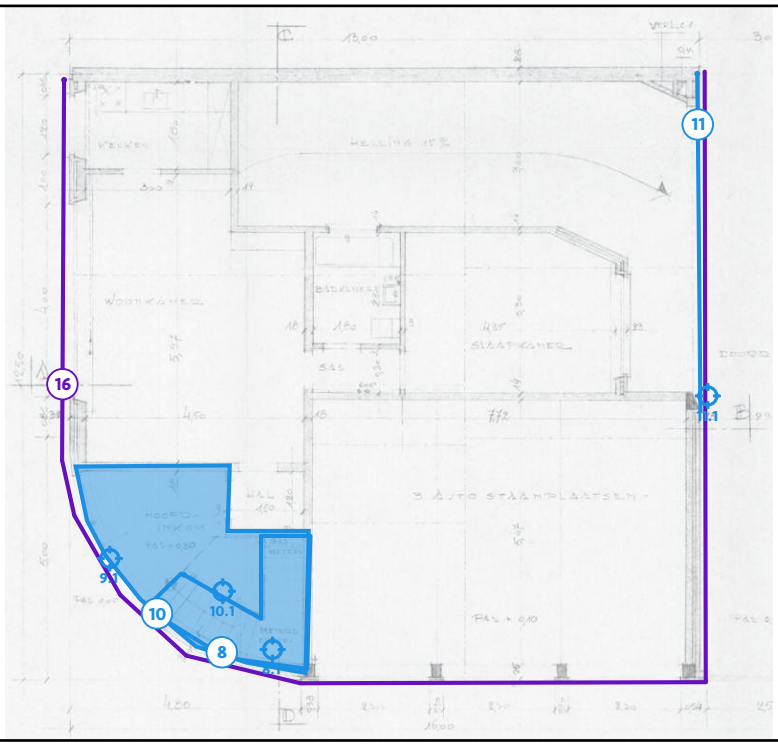
Plan 1.1: Kelder

Beschrijving	Type	Actie
1. Leidingisolatie bochten	Asbestmateriaal	Verwijderen
1.1 Code: 2503053-007	Mengmonster	-
2. Leidingisolatie rechte stukken	Asbestmateriaal	Verwijderen
2.1 Code: 2503053-06	Mengmonster	-
3. -Bakeliet schakelkasten	Asbestmateriaal	Zorgvuldig beheren
4. Bakeliet tellerkast en/of toebehoren	Asbestmateriaal	Zorgvuldig beheren
5. Bakeliet lichtpunten	Asbestmateriaal	Zorgvuldig beheren
7. Bezetting kelder (cement)	Geen asbest	-
7.1 Code: 2503053-005	Puntmonster	-
13. -Vaillant Verwarmingsinstalatie	Overige ruimte of materiaal	-

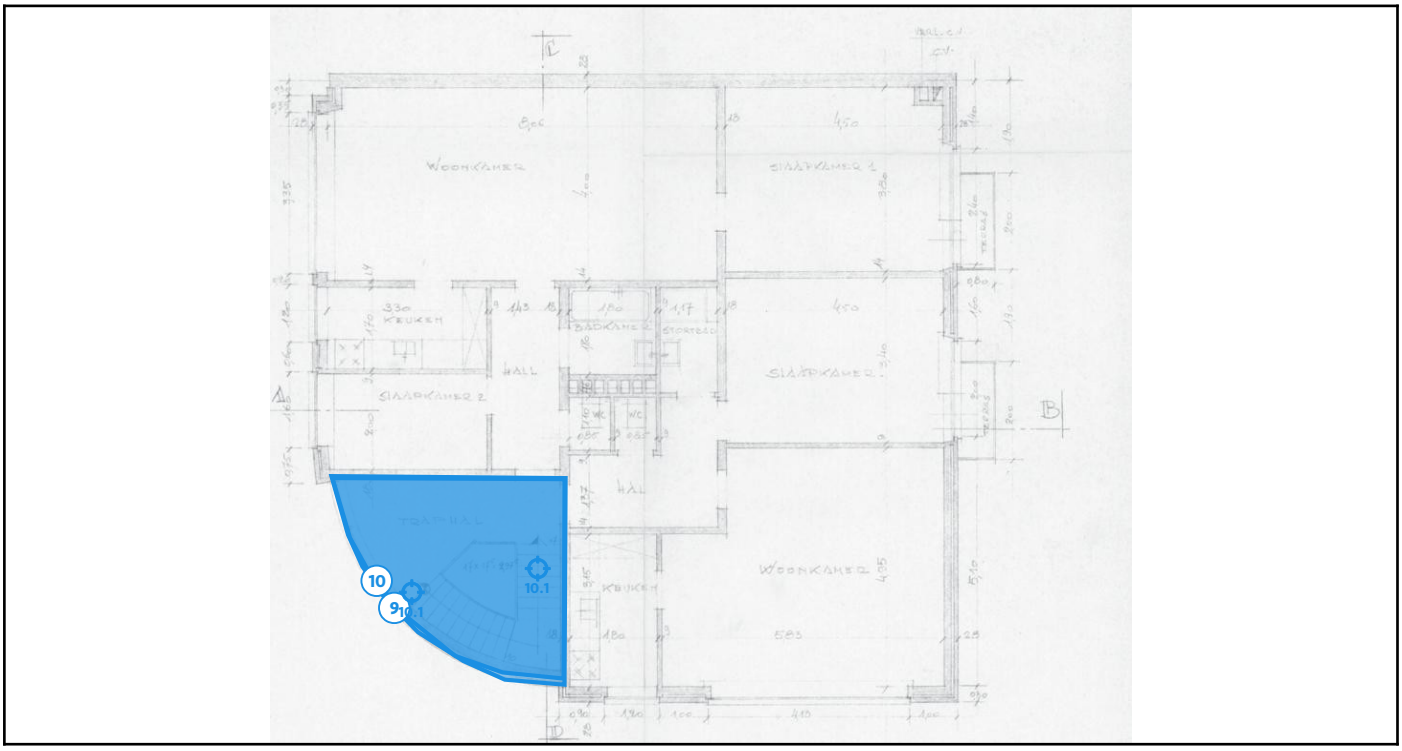
Plan 1.2: GV

Beschrijving	Type	Actie
8. Bezetting berging onder trap in de hal.	Geen asbest	-
8.1 Code: 2503053-003	Puntmonster	-
9. Tegellijm	Geen asbest	-
9.1 Code: 2503053-002	Puntmonster	-
10. Bezetting traphal	Geen asbest	-
10.1 Code: 2503053-001	Mengmonster	-
11. Crepi achtergevel	Geen asbest	-
11.1 Code: 2503053-004	Puntmonster	-
16. ramen met soepele kit	Overige ruimte of materiaal	-

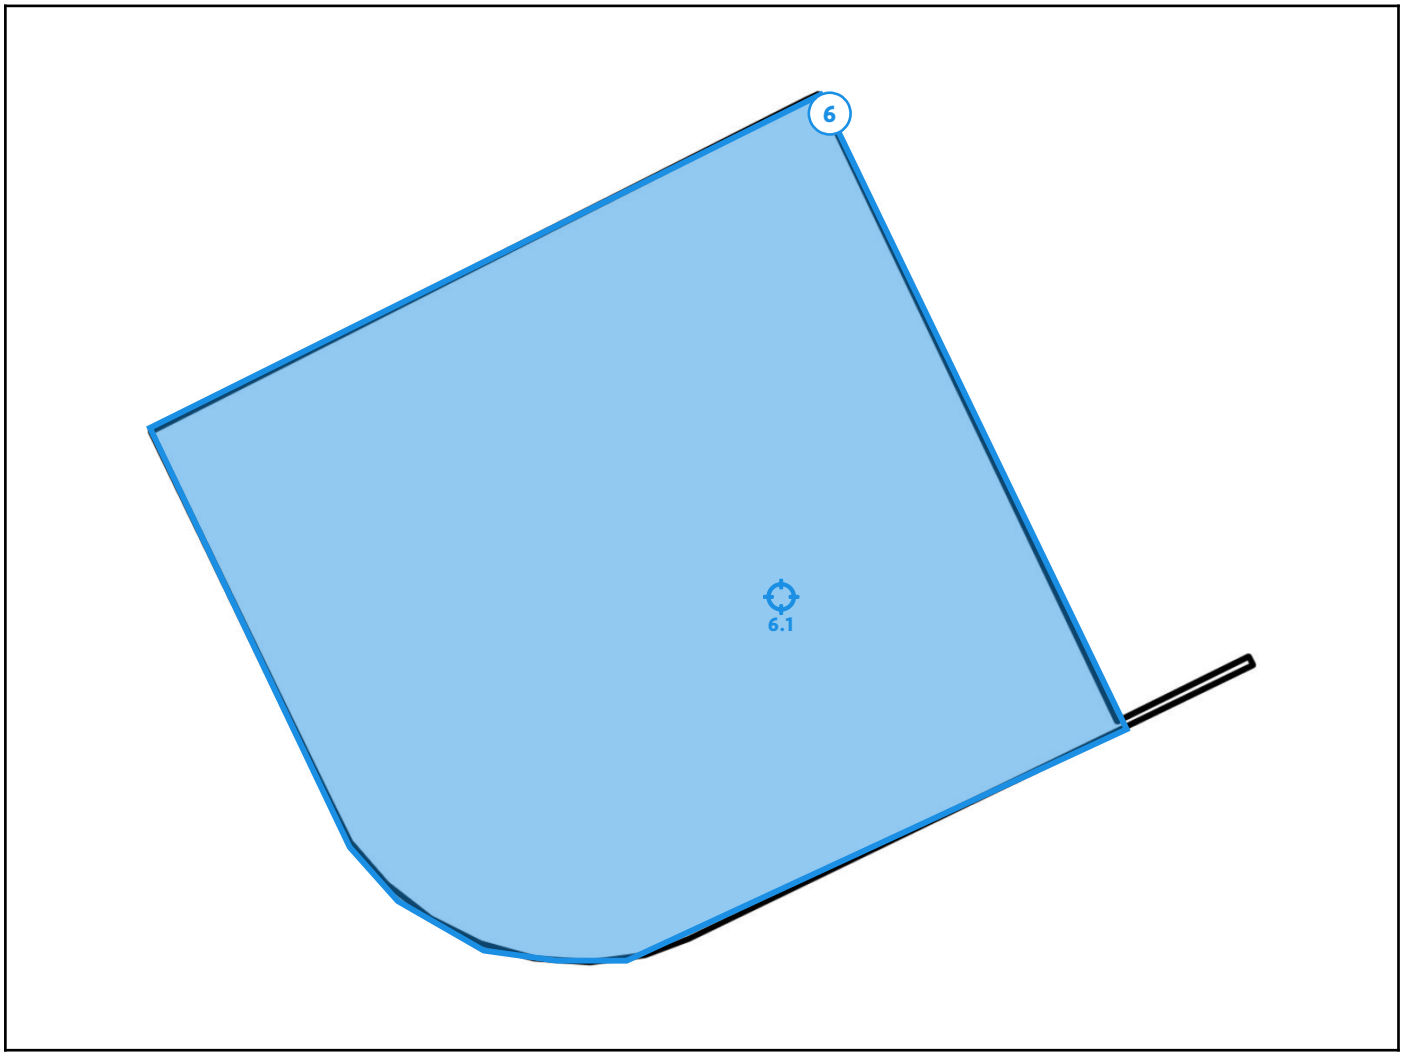
Plan 1.3: Verdiepingen 1-3

Beschrijving	Type	Actie
9. Tegellijm	Geen asbest	-
10. Bezetting traphal	Geen asbest	-
10.1 Code: 2503053-001	Mengmonster	-

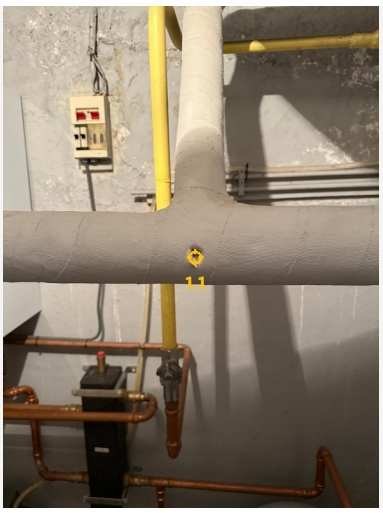
Fiche 1: Leidingisolatie bochten

Asbestmateriaal

Het asbestmateriaal valt onder de mijlpaal van 2034.

Eindbeoordeling materiaalrisico	Laag materiaalrisico en/of verlaagde kans op vezelvrijgave

Gebondenheid	Categorie 2: niet-hechtgebonden met matrix
Asbestsoort (vezeltype)	Alleen chrysotiel
Asbestconcentratie	Laag (< 50%)
Afschermingsgraad van het gehele materiaal	Geheel of deels (ook) vrij aan de binnenlucht
Toestand van het materiaal	Licht beschadigd, licht verweerd. Intact calciumsilicaatmateriaal of categorie III 'gebondenheid'

#	Type	Referentie	Resultaat
1.1	Mengmonster	2503053-007	Chrysotiel

Verwijderen

- Zorg voor een veilig beheer. Vermijd het beschadigen van het asbestmateriaal. Controleer de toestand jaarlijks op wijzigingen.

- Hermetische zone (erkend asbestverwijderaar)
  Dit betreft een niet hechtgebonden asbestmateriaal. Het verwijderen van deze toepassing kan een grote vezelvrijgave tot gevolg hebben. Deze toepassing kan enkel verwijderd worden door een erkend asbestverwijderaar in hermetische zone.

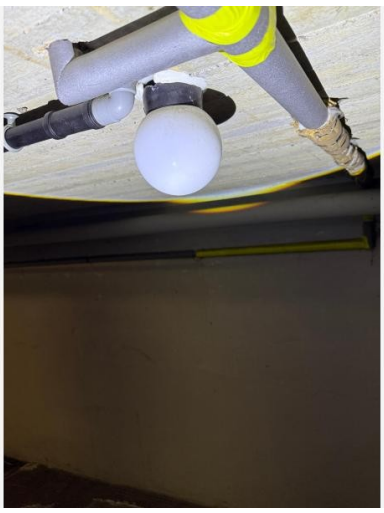
Fiche 5: Bakeliet lichtpunten

Asbestmateriaal

Het asbestmateriaal valt onder de mijlpaal van 2040.

Eindbeoordeling materiaalrisico	Laag materiaalrisico en/of verlaagde kans op vezelvrijgave

Gebondenheid	Categorie 1: hechtgebonden in oorsprong
Asbestsoort (vezeltype)	Crocidoliet aanwezig
Asbestconcentratie	Laag (< 50%)
Afschermingsgraad van het gehele materiaal	Geheel of deels (ook) vrij aan de binnenlucht
Toestand van het materiaal	Onbeschadigd, niet verweerd

Zorgvuldig beheren

- Zorg voor een veilig beheer. Vermijd het beschadigen van het asbestmateriaal. Controleer de toestand jaarlijks op wijzigingen.

- Eenvoudige handelingen: mag via doe-het-zelf of door werknemer(s) met opleidingsattest eenvoudige handelingen
  "Hechtgebonden asbest: Als dit materiaal kan verwijderd worden zonder de toestand te wijzigen (breken, beschadigen, ...) kan de techniek van eenvoudige handelingen worden toegepast.

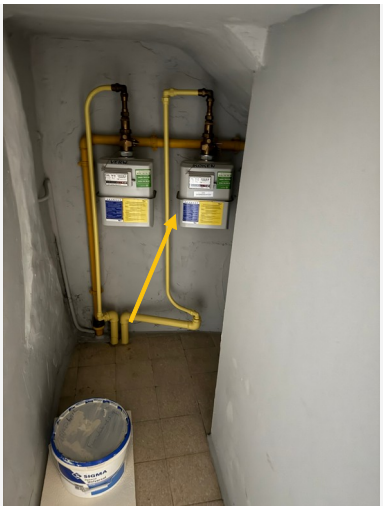
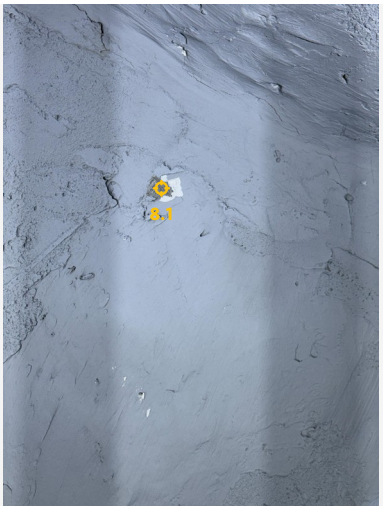
Fiche 8: Bezetting berging onder trap in de hal.

Geen asbest

#	Type	Referentie	Resultaat
8.1	Puntmonster	2503053-003	Geen asbest

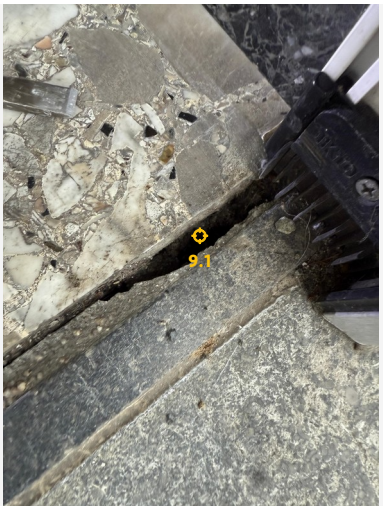
Fiche 9: Tegellijm

Geen asbest

#	Type	Referentie	Resultaat
9.1	Puntmonster	2503053-002	Geen asbest

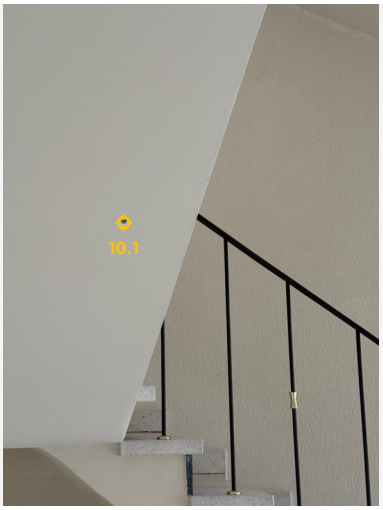
Fiche 10: Bezetting traphal

Geen asbest

#	Type	Referentie	Resultaat
10.1	Mengmonster	2503053-001	Geen asbest
