Asbestinventarisattest

Stationsstraat 22A, 2440 Geel

Attestnummer : **20240814-000030.001**
Uitgegeven op : **14.08.2024**
Geldig tot : **Onbeperkt** (er werden geen asbestmaterialen aangetroffen)

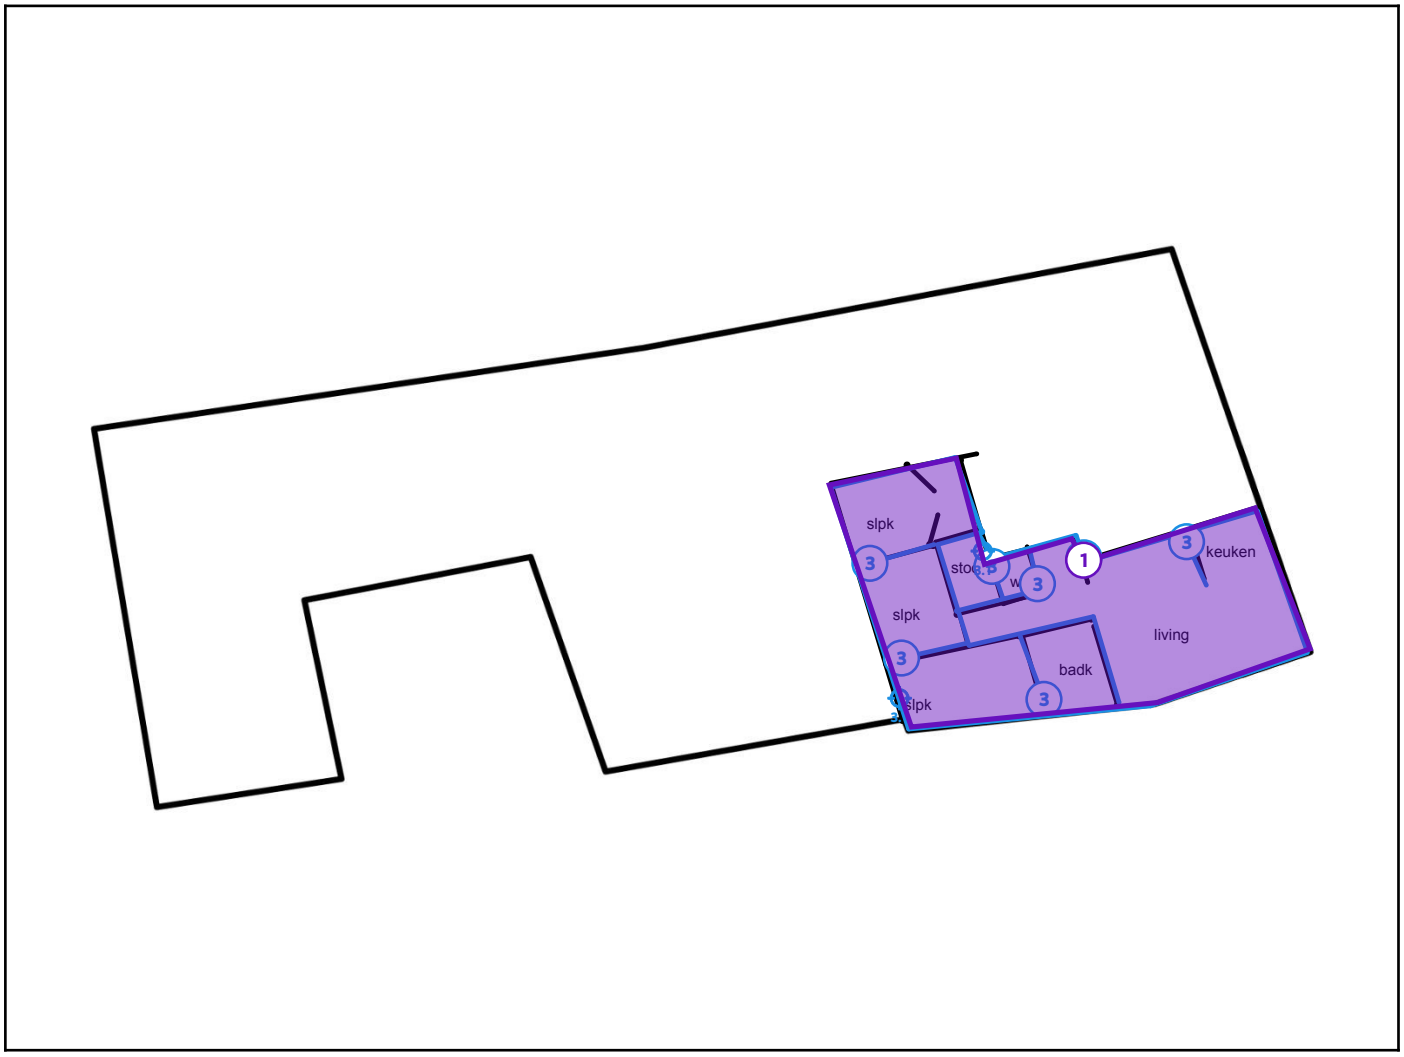
Plan 1.2: Plan verdieping 1

Beschrijving	Type	Actie
1. Pleister plafond	Advies	-
3. Pleister muren	Geen asbest	-
3.1 Code: ST001	Mengmonster	-

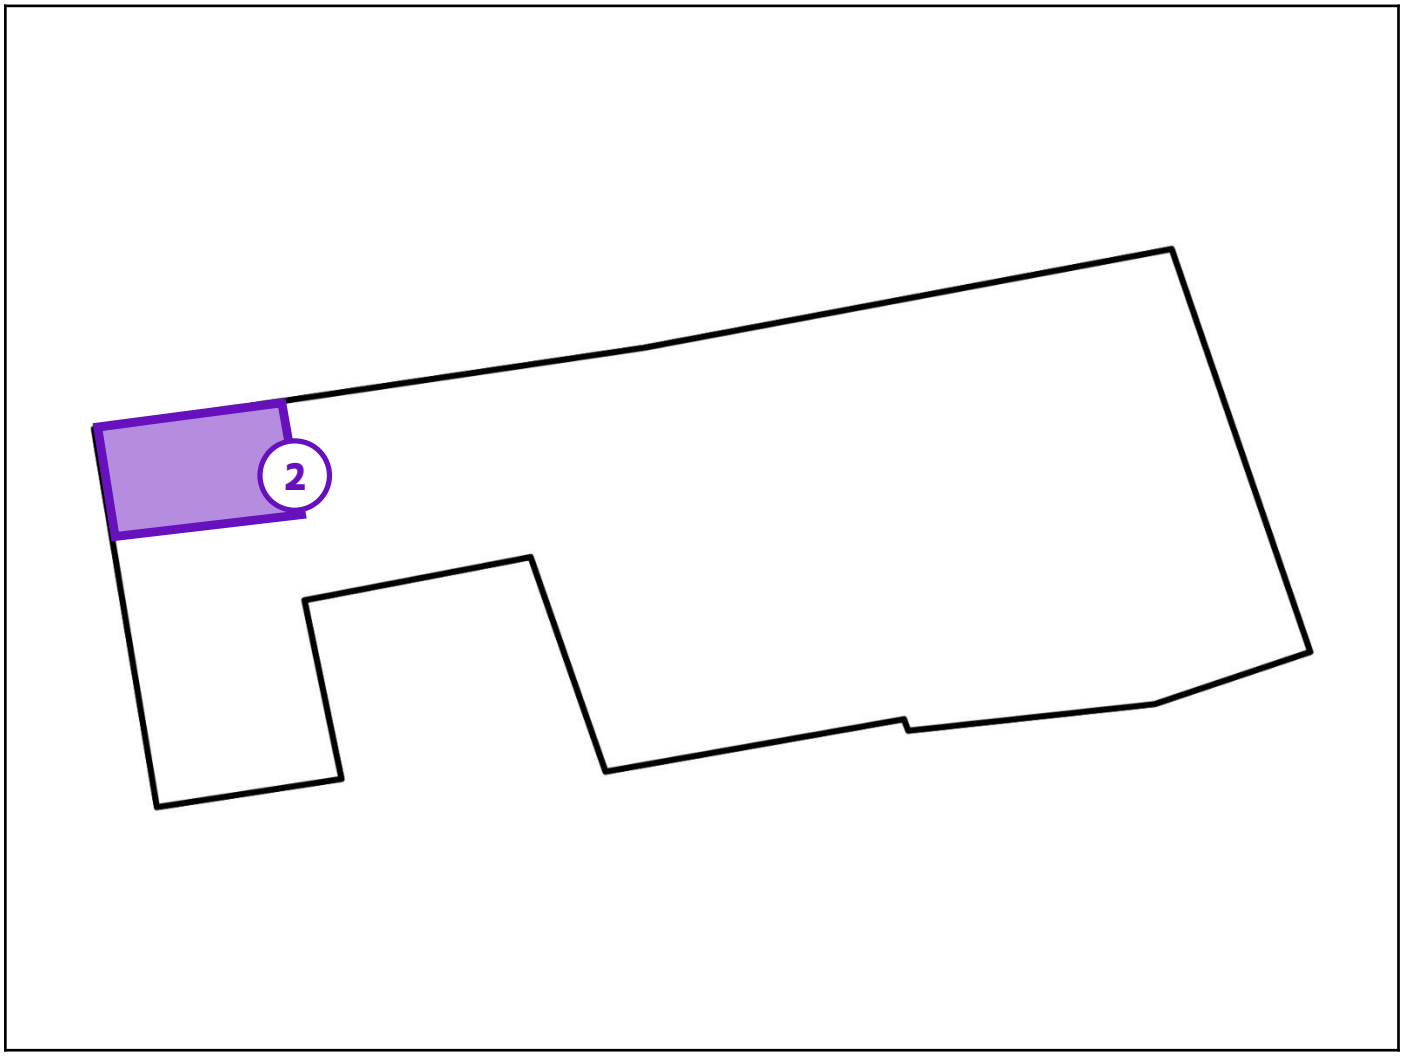
Plan 1.3: Hoofdgebouw plan

Beschrijving	Type	Actie
2. Roofing	Advies	-

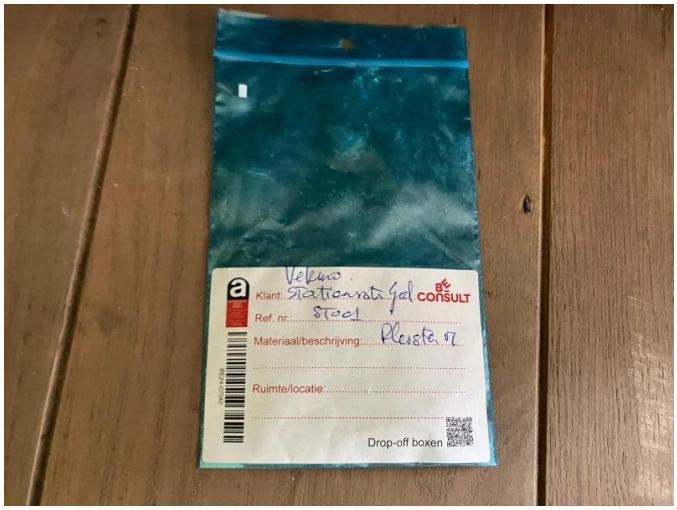
Fiche 3: Pleister muren

Geen asbest

Conclusie

#	Type	Referentie	Resultaat
3.1	Mengmonster	ST001	Geen asbest

Beschrijving	Pleister muren
Omgeving	Binnen
Primaire drager	Binnenwand
Bindmiddel van materiaal	Gips - kalk
Gebondenheid op basis van bindmiddel	Niet-hechtgebonden
Hoeveelheid (oppervlakte - dikte - aantal)	• 130,00 m^2 - 1,00 cm - 1 stuk
Totaal volume	1,30 m^3
Identificatiemethode	Vaststelling met monstername
Destructieve handeling voor identificatie	Nee
Opmerking	Alle plafonds in gipskarton uitgevoerd. (niet asbestverdacht)
