Asbestinventarisattest

Stationsstraat 22, 2440 Geel
Gemeenschappelijke delen

Attestnummer : **20261031-000071.000**
Uitgegeven op : **31.10.2026**
Geldig tot : **Onbeperkt** (tenzij de toestand wijzigt)

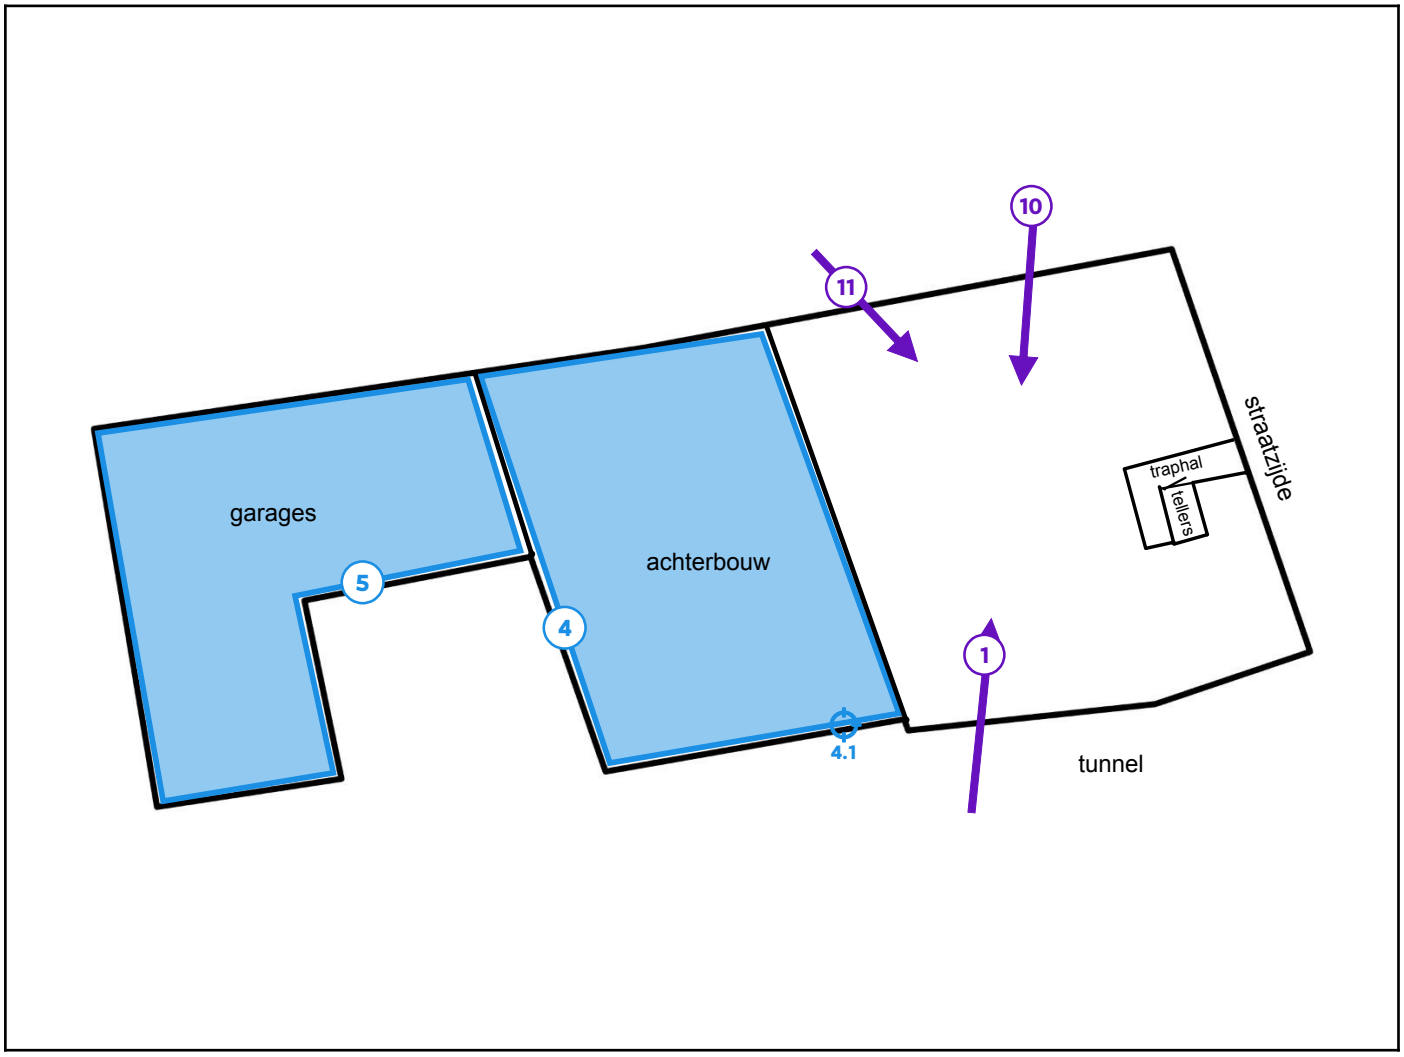
Plan 1.1: overzicht

Beschrijving	Type	Actie
1. Dak op hoogte	Beperking	-
4. Roofing op het dak van de achterbouw.	Geen asbest	-
4.1 Code: 2610271.4	Puntmonster	-
5. Roofing op plat dak van garages	Geen asbest	-
10. Dakbedekking hoofdgebouw bestaande uit pannen	Overige ruimte of materiaal	-
11. Onderdak van het hoofdgebouw.	Overige ruimte of materiaal	-

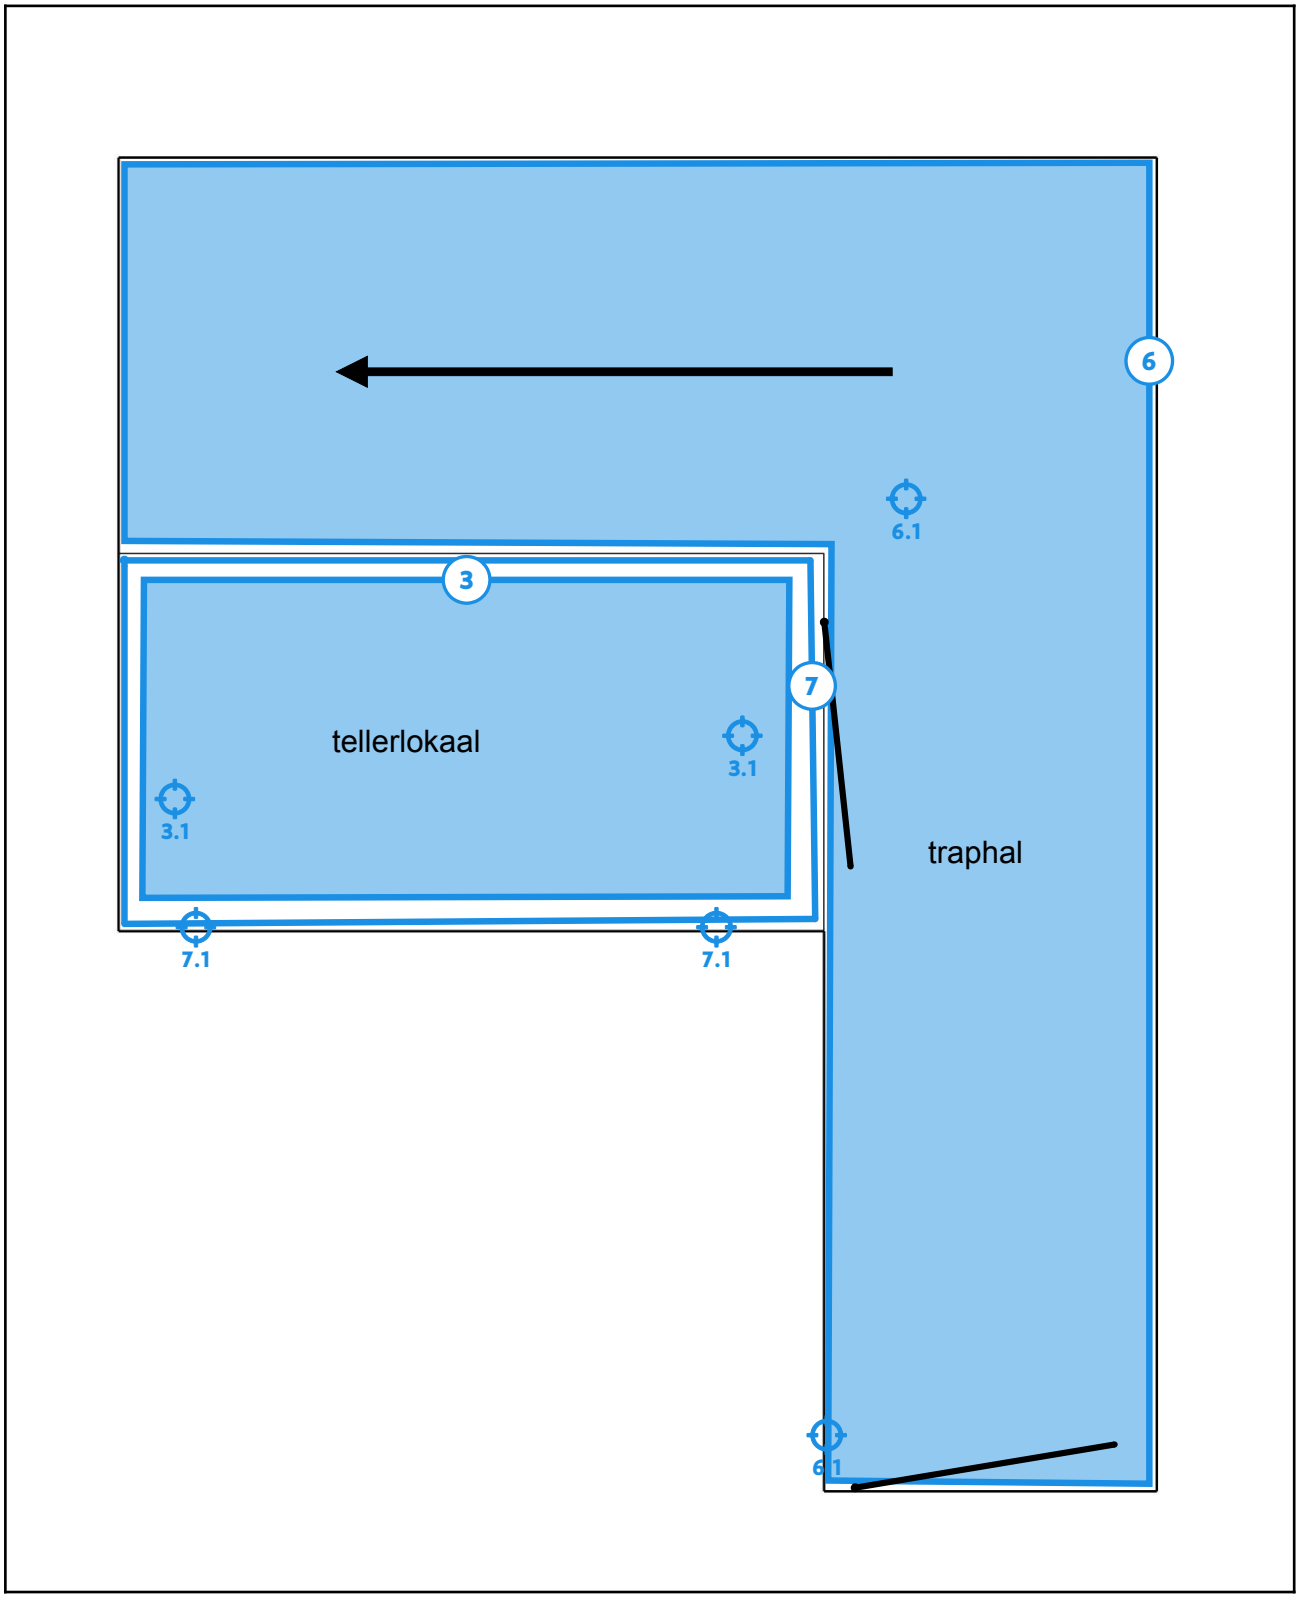
Plan 1.2: detail traphal gelijkvloers

3. Pleisterwerk plafonds - gelijkvloers	Geen asbest	-
3.1 Code: 2610271.3	Mengmonster	-
6. Pleisterwerk in de traphal	Geen asbest	-
6.1 Code: 2610271.1	Mengmonster	-
7. Pleisterwerk wanden - gelijkvloers	Geen asbest	-
7.1 Code: 2610271.2	Mengmonster	-

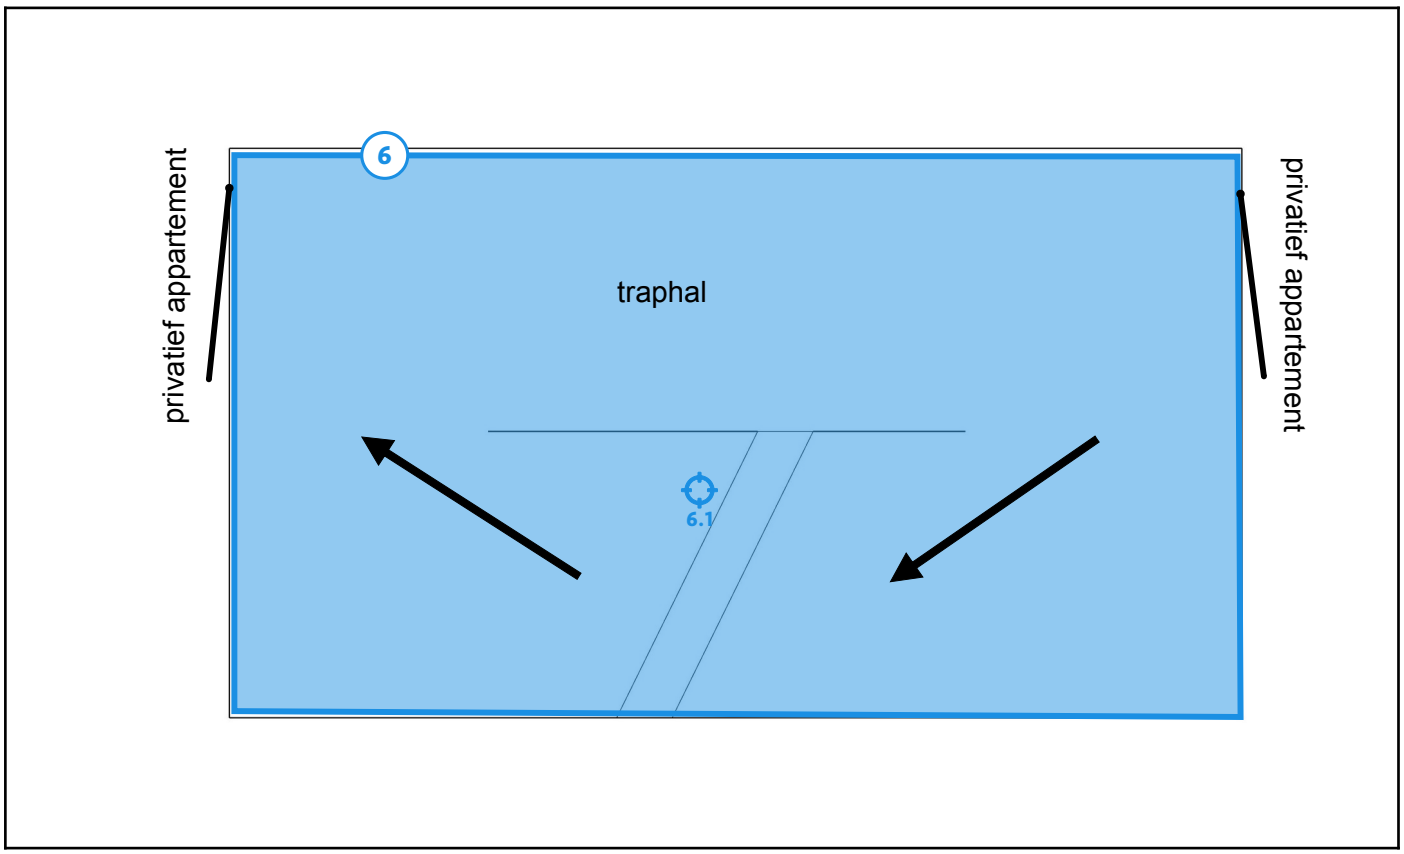
Plan 1.3: detail traphal verdieping 1

Beschrijving	Type	Actie
6. Pleisterwerk in de traphal	Geen asbest	-
6.1 Code: 2610271.1	Mengmonster	-

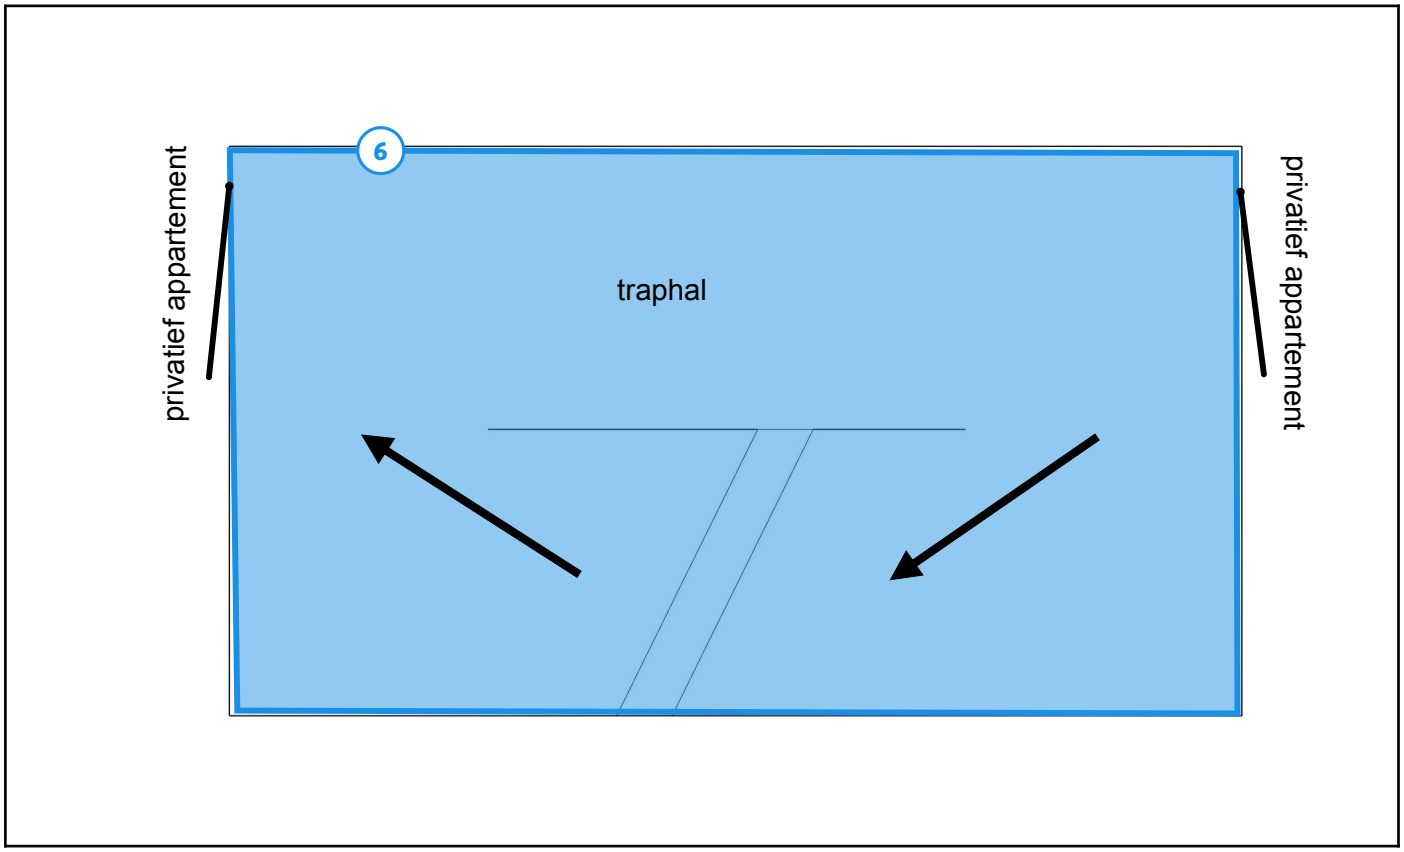
Plan 1.4: detail traphal verdieping 2

Beschrijving	Type	Actie
6. Pleisterwerk in de traphal	Geen asbest	-

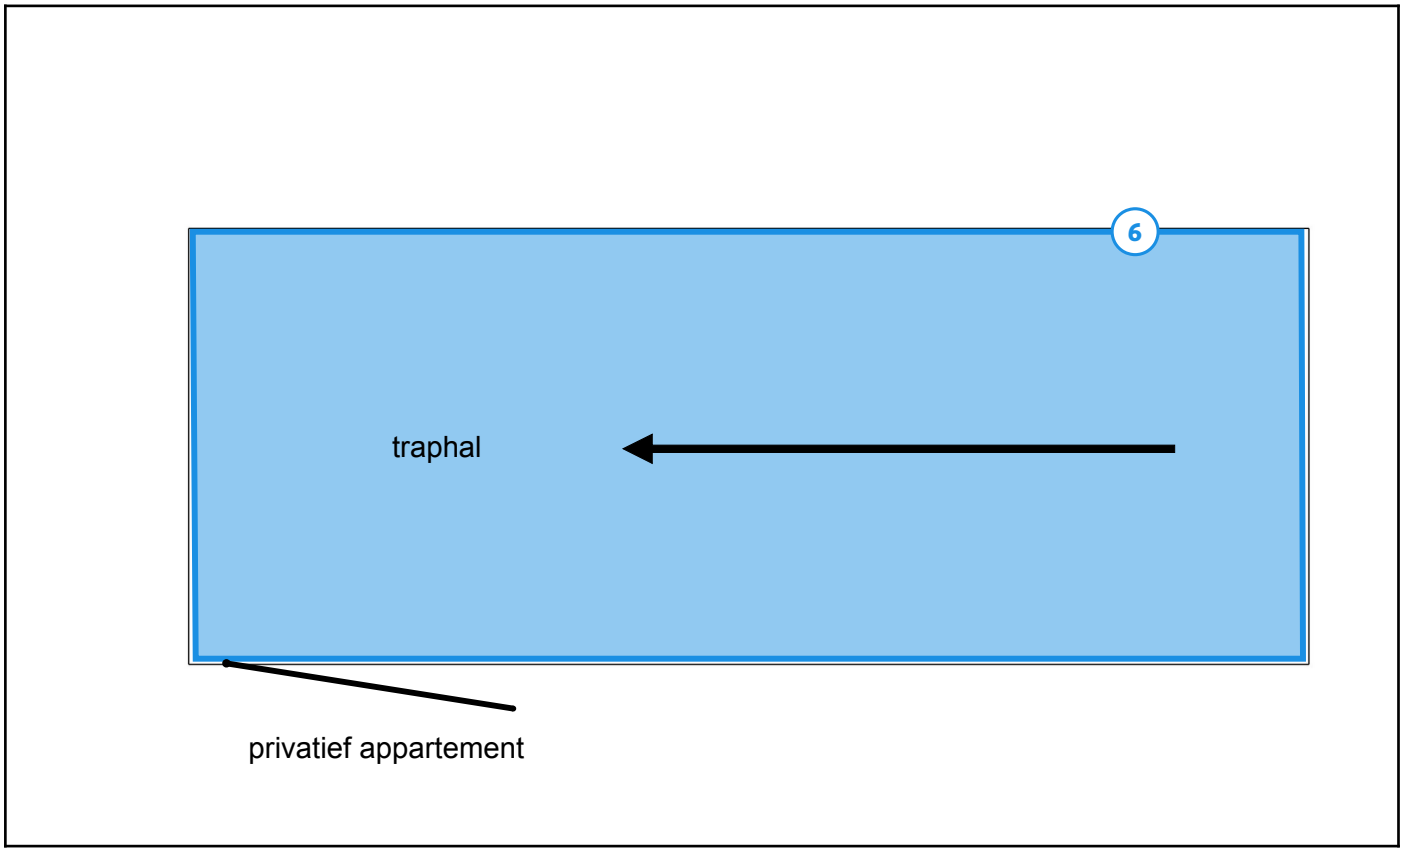
Plan 1.5: detail traphal verdieping 3

Beschrijving	Type	Actie
6. Pleisterwerk in de traphal	Geen asbest	-

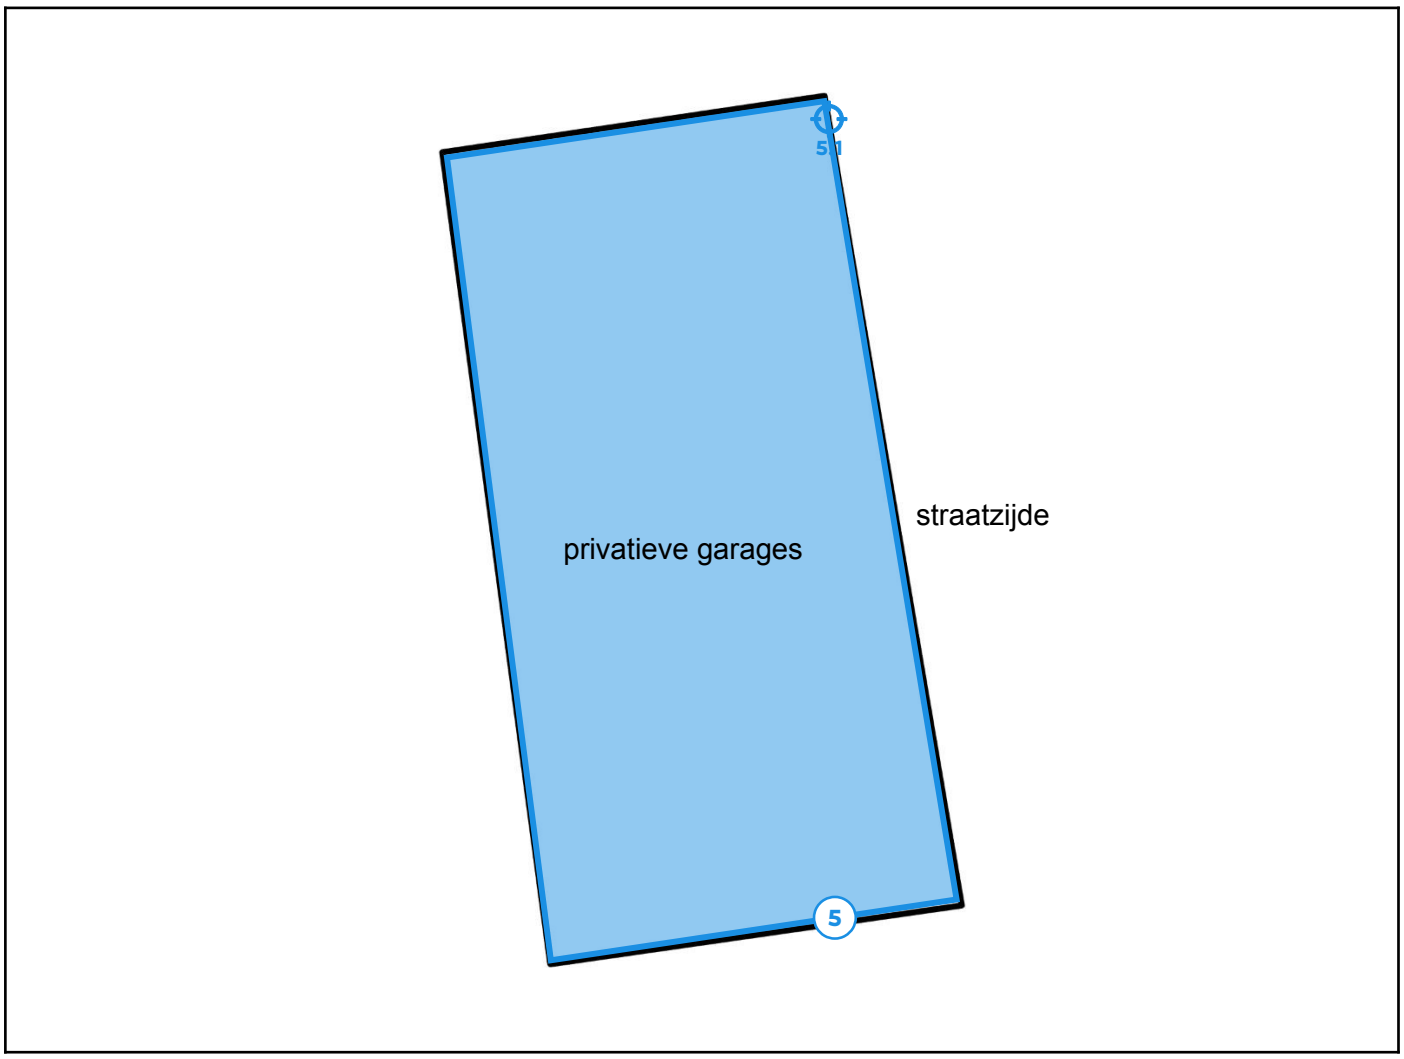
Plan 2.1: garageblok plan

Beschrijving	Type	Actie
5. Roofing op plat dak van garages	Geen asbest	-
5.1 Code: 2610271.5	Puntmonster	-

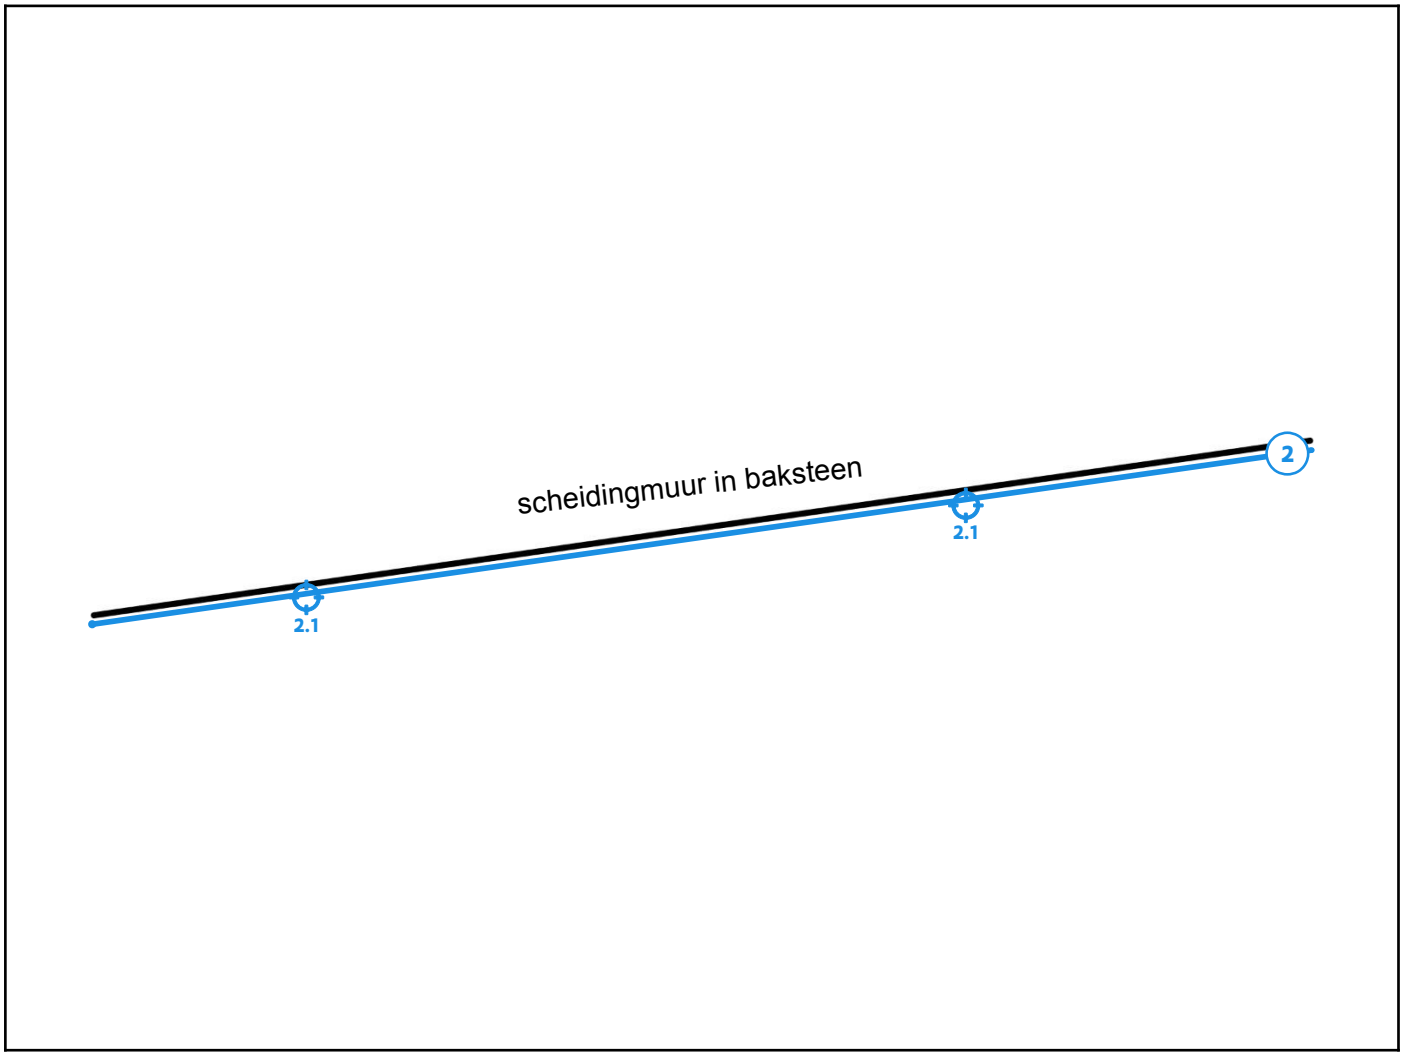
Plan 3.1: Scheidingsmuur plan

Beschrijving	Type	Actie
2. Cementen smeerlaag tegen scheidingsmuur	Geen asbest	-
2.1 Code: 2610271.6	Mengmonster	-
