Asbestinventarisattest

Winkelstraat 14, 3640 Kinrooi
Gemeenschappelijke delen

Attestnummer : **20261112-000157.000**
Uitgegeven op : **12.11.2026**
Geldig tot : **12.11.2036**

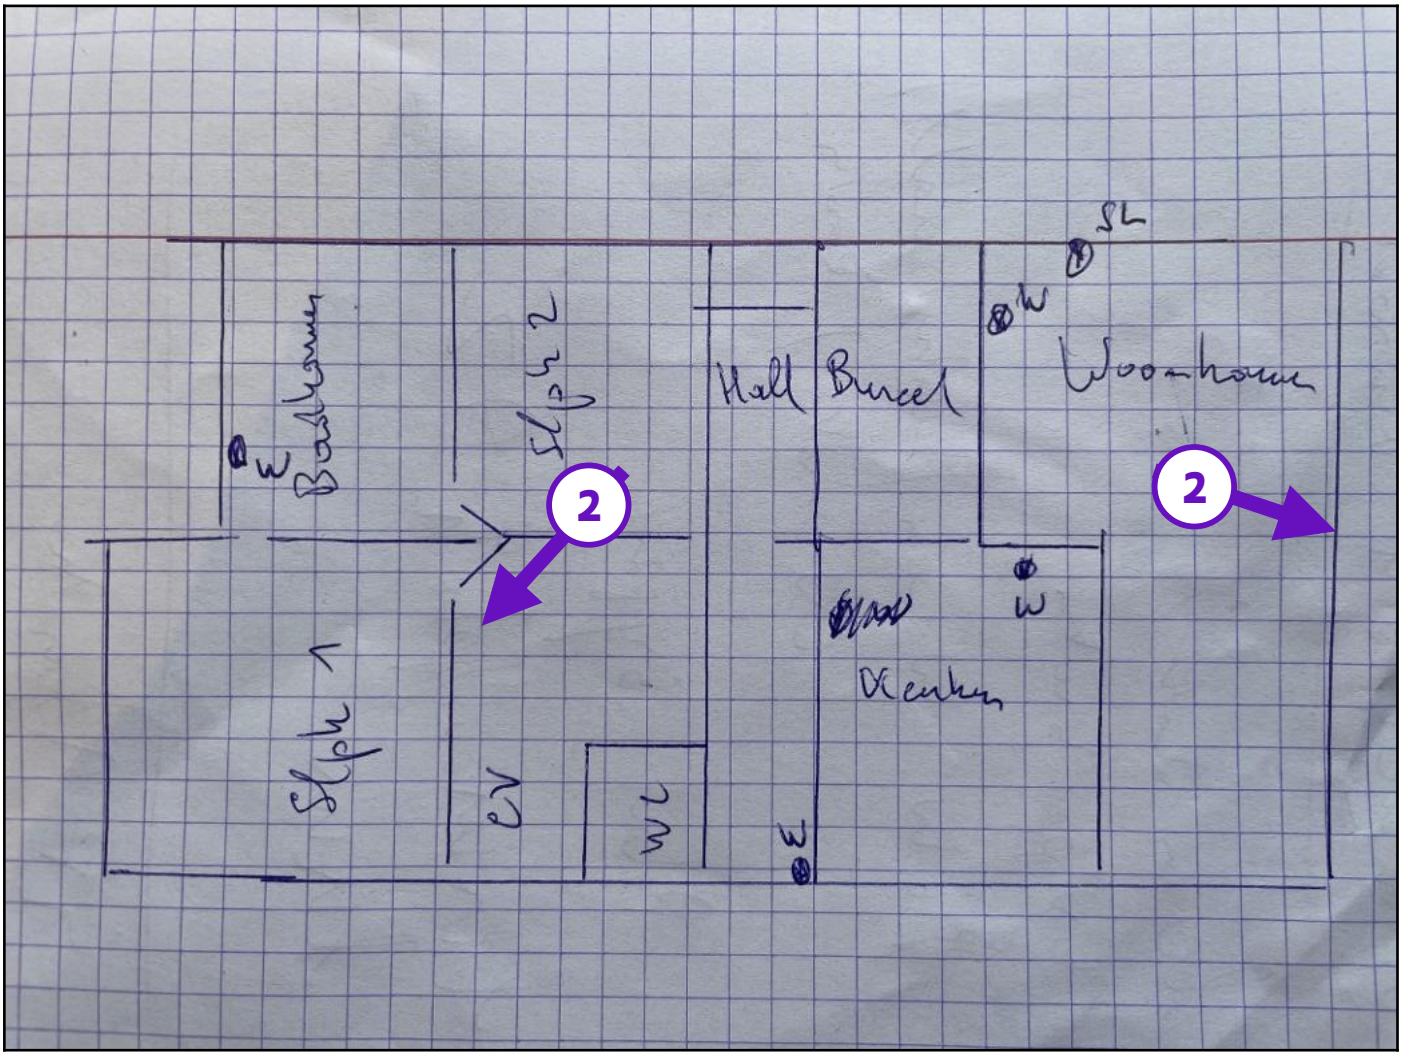
Plan 1.2: grondplan nr. 14

Beschrijving	Type	Actie
2. rookgaskanalen	Beperking	-

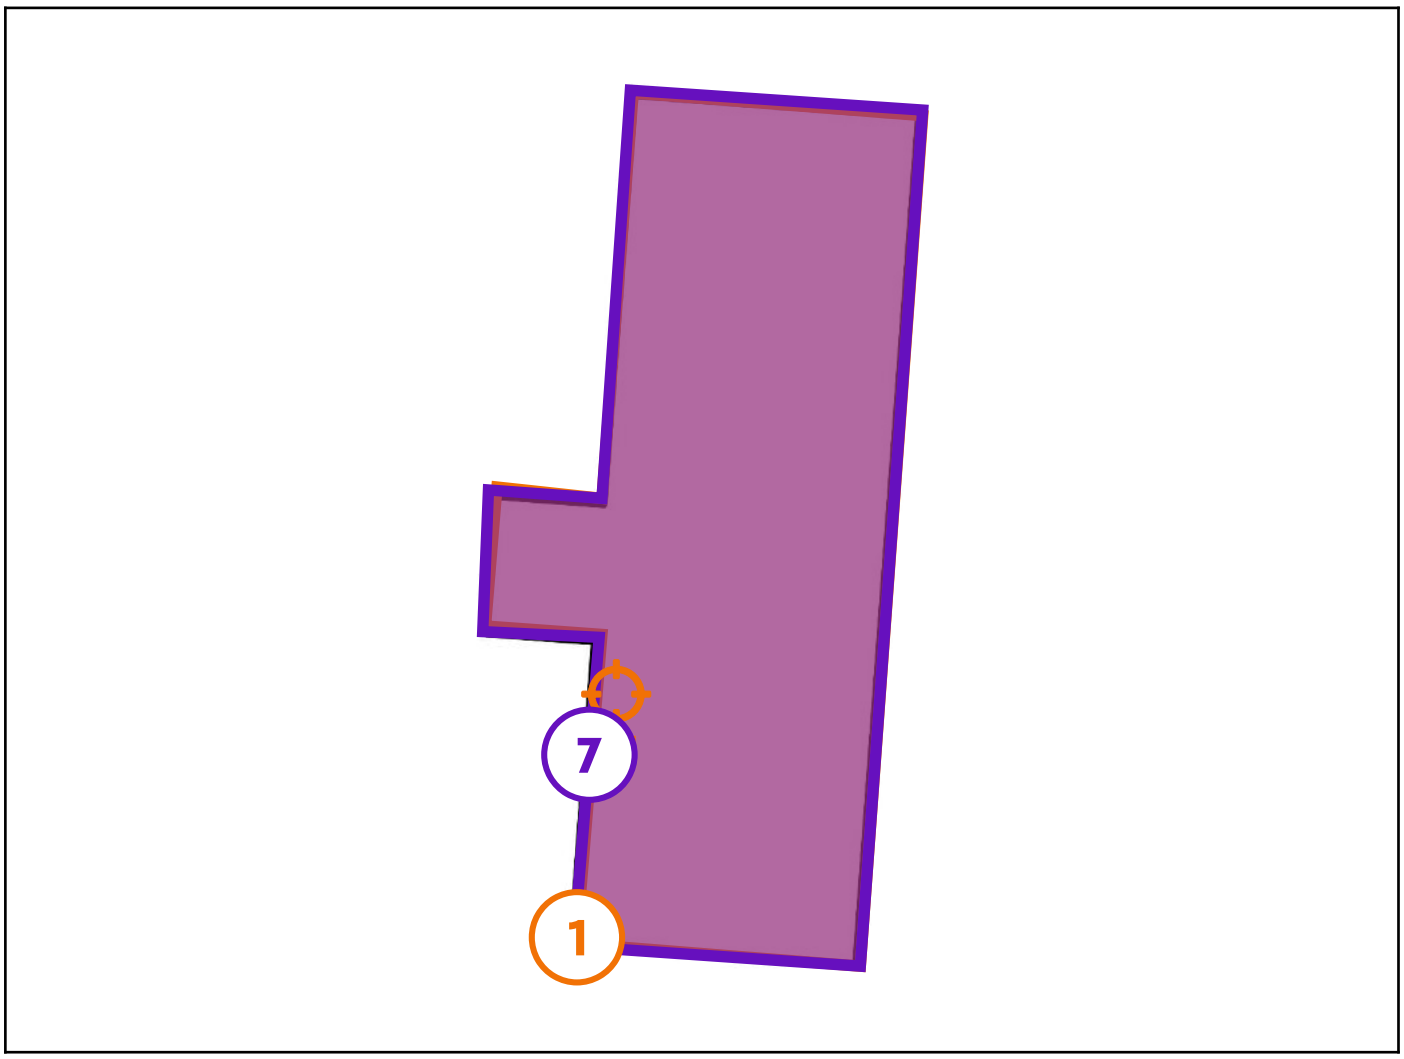
Plan 1.3: grondplan zolder

Beschrijving	Type	Actie
1. dakbedekking	Asbestmateriaal	Verwijderen
1.1 Code: 2.	Puntmonster	-
7. onderdak	Overige ruimte of materiaal	-

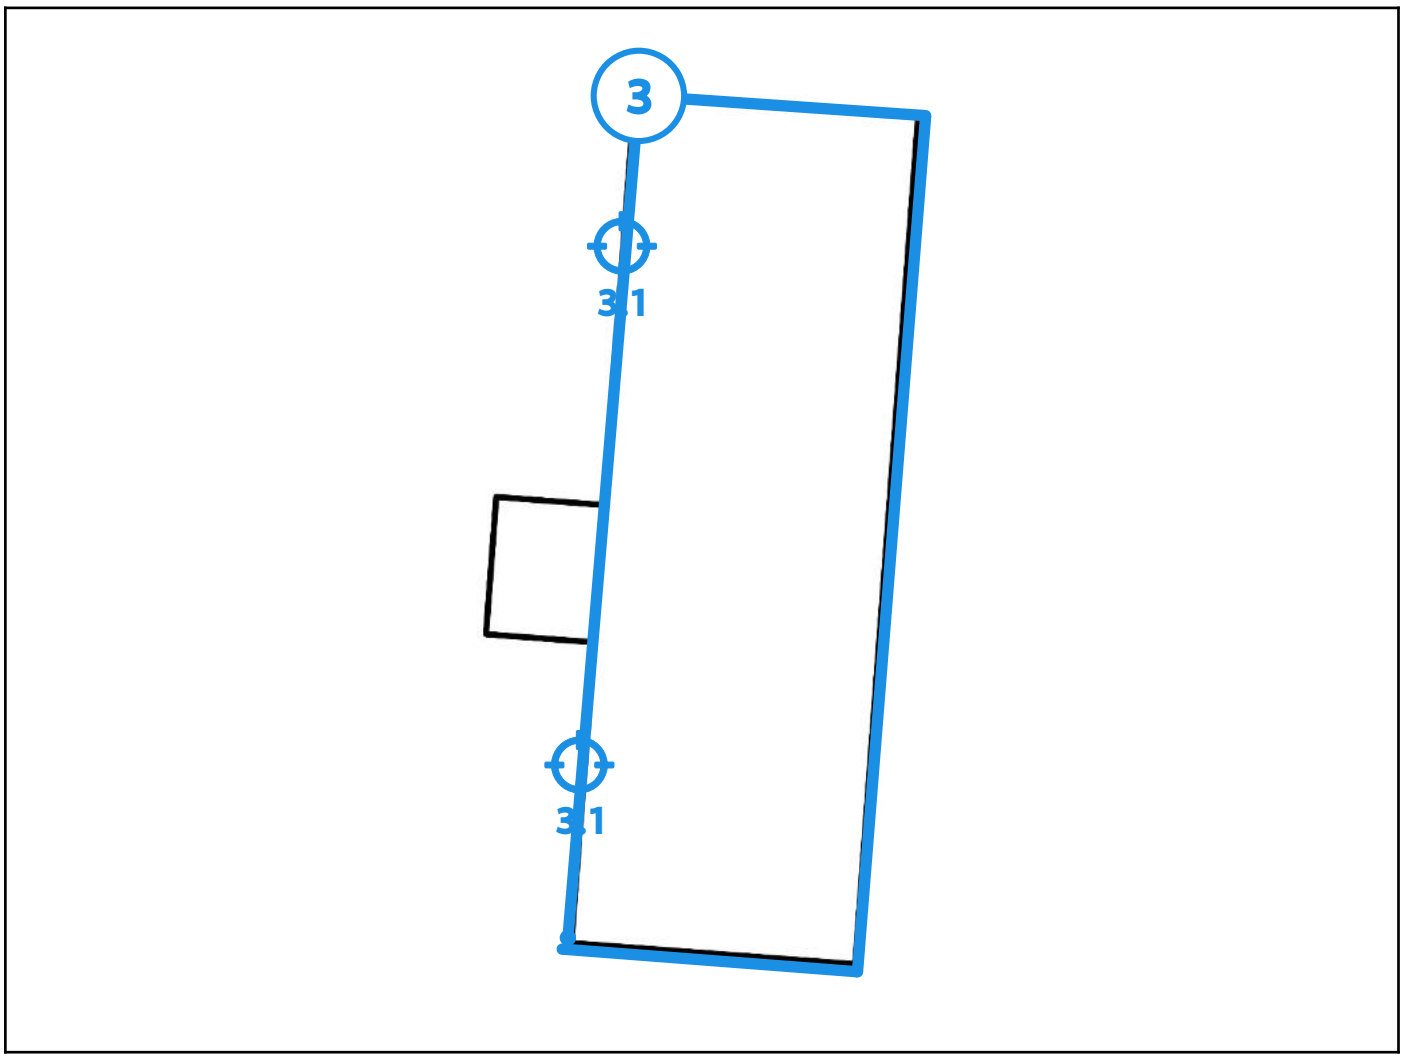
Plan 1.4: Hoofdgebouw plan

Legende van plan 1.4: Hoofdgebouw plan

Beschrijving	Type	Actie
3. pleisterwerk	Geen asbest	-
3.1 Code: 1.	Mengmonster	-

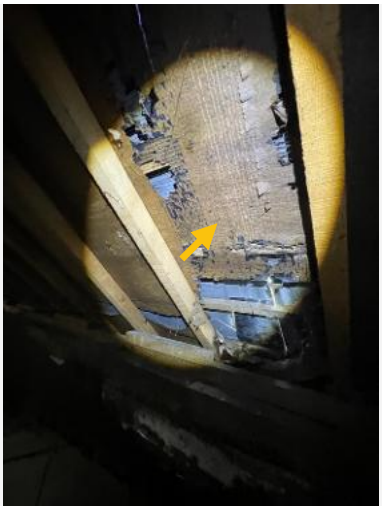
Beschrijving	Notitie	Terug te vinden op plannen
Fiche 4: leidingsisolatie	Alpex-leidingen zonder isolatie.	-
Fiche 5: mastiek	siliconen bij alle ramen en deuren als mastiek.	-
Fiche 6: stookketel	recente stookinstallatie, die zowel nr. 14 als nr. 15 bedient.	-
Fiche 7: onderdak	Het onderdak bestaat uit een geweven doek.	Plan 1.3: grondplan zolder

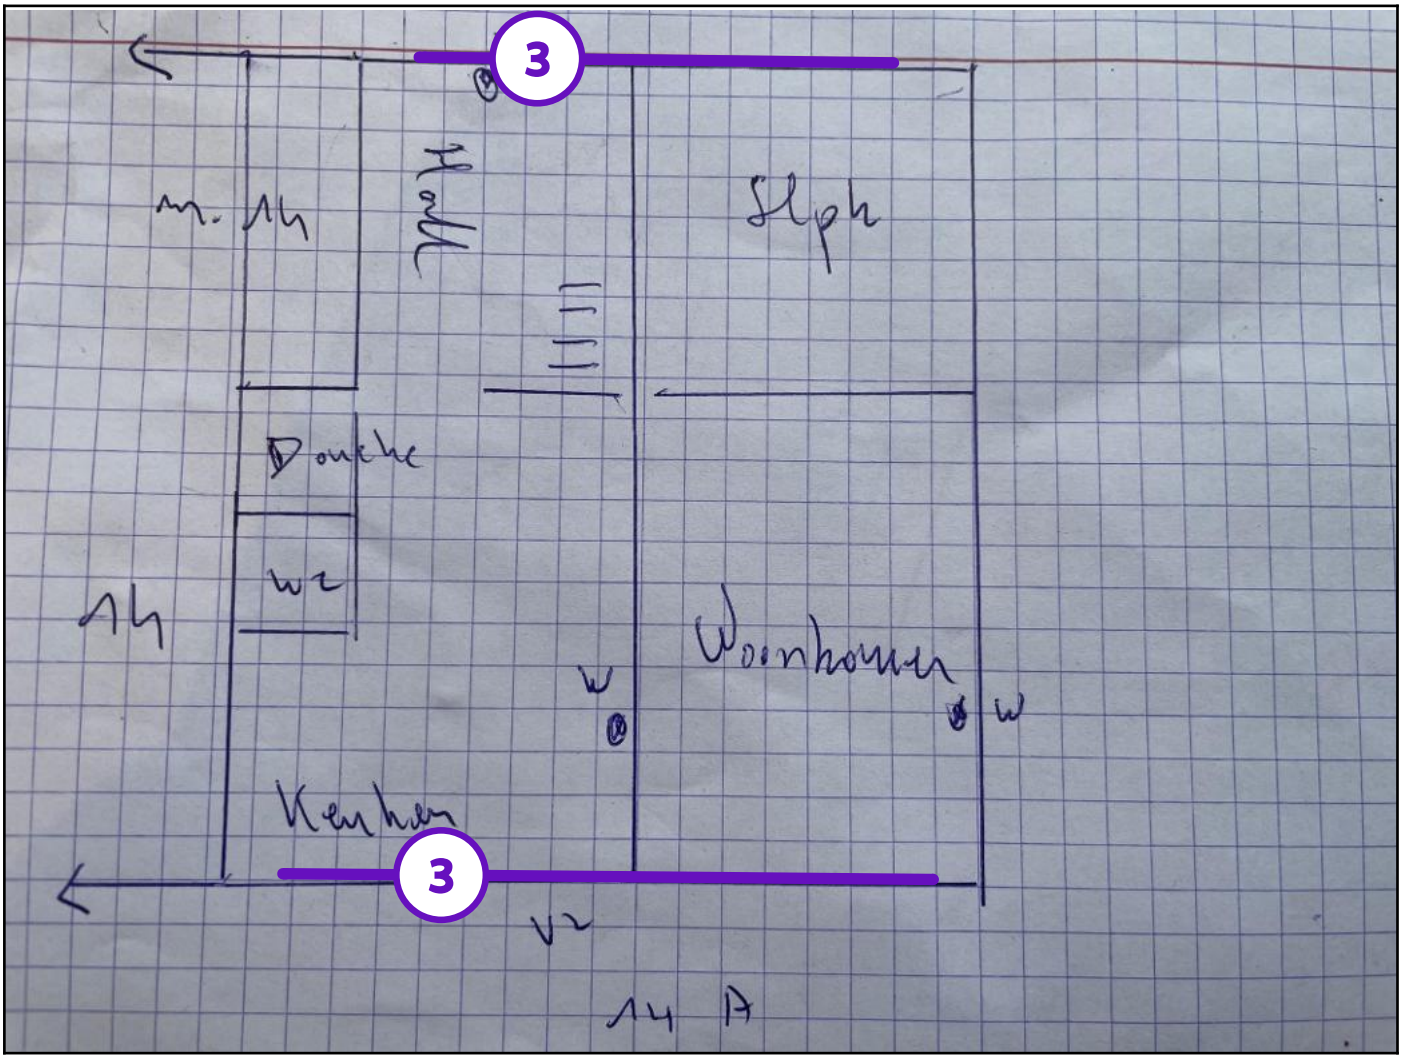
Plan 1.1: grondplan gelijkvloers

Legende van plan 1.1: grondplan gelijkvloers

Beschrijving	Type	Actie
3. mastiek woning	Overige ruimte of materiaal	-

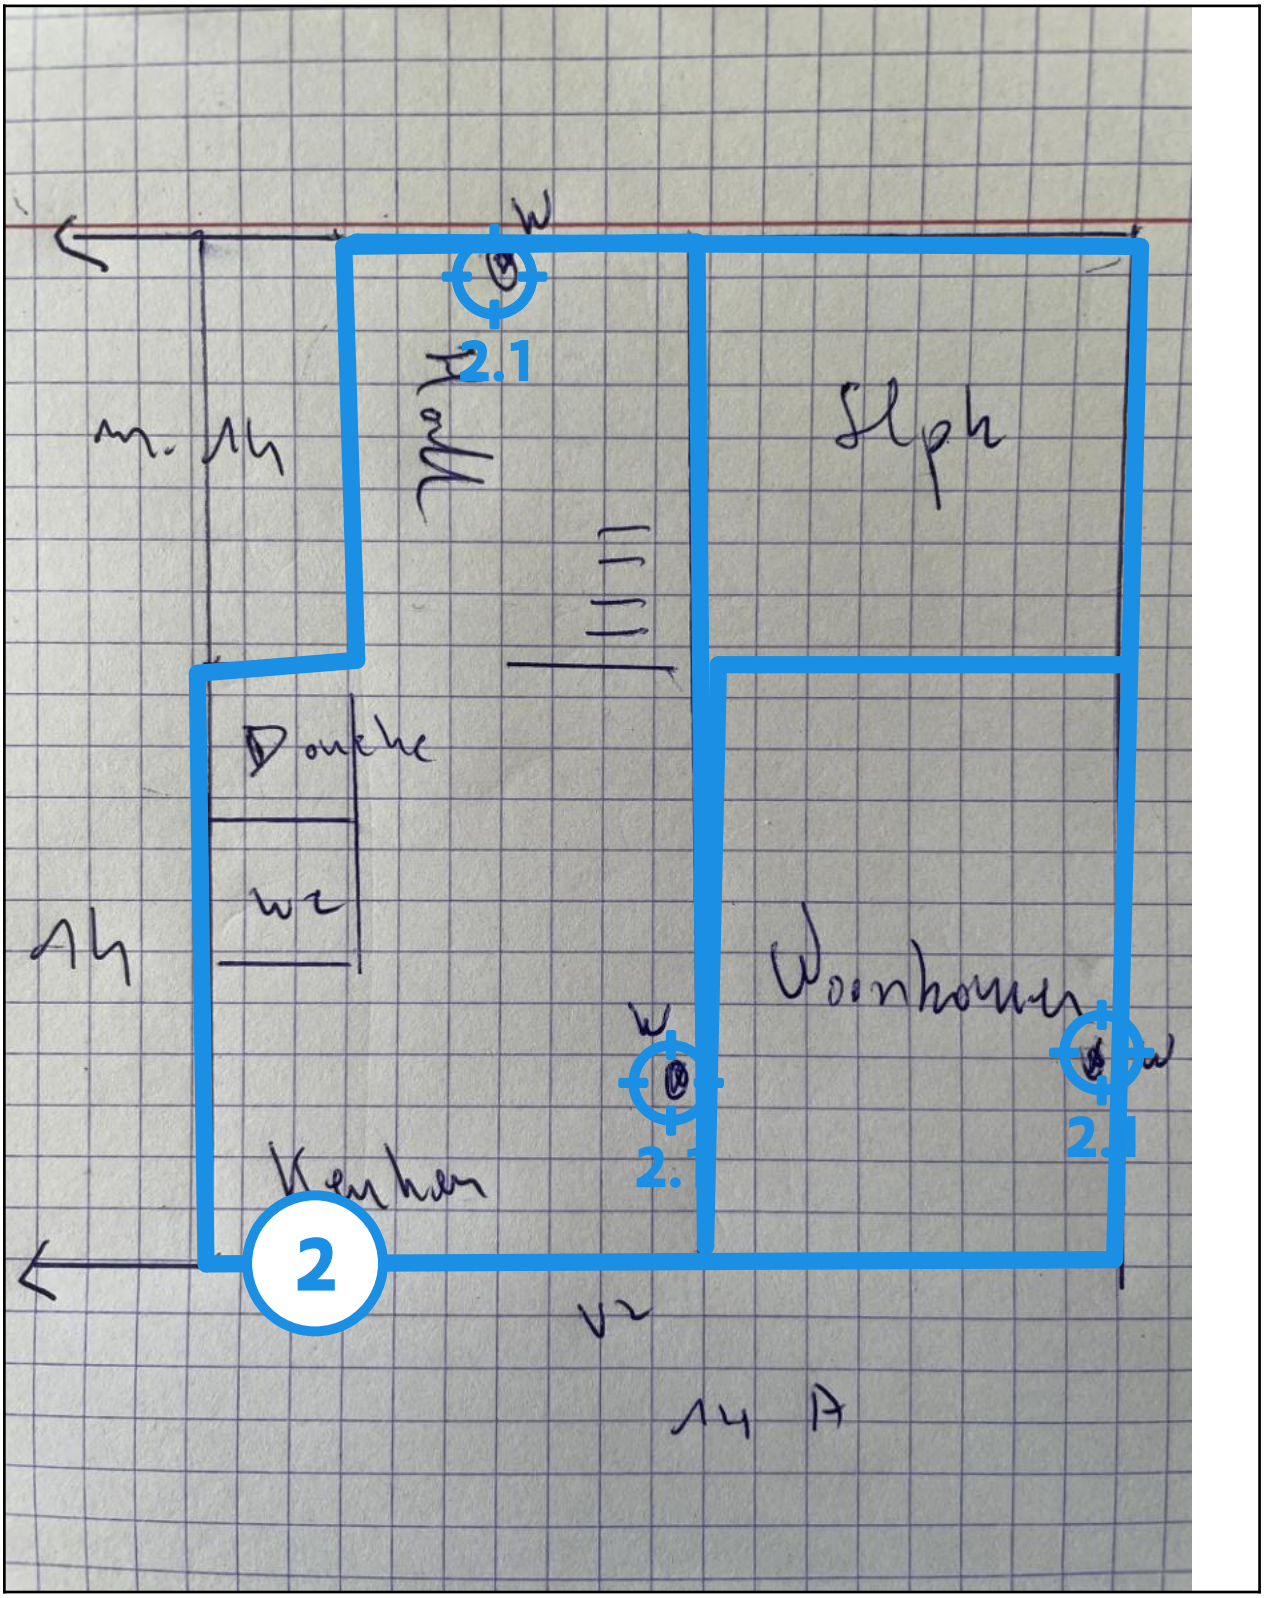
Plan 1.2: grondplan gelijkvloers

Legende van plan 1.2: grondplan gelijkvloers

Beschrijving	Type	Actie

2. pleister wand	Geen asbest	-
2.1 Code: 1.	Mengmonster	-

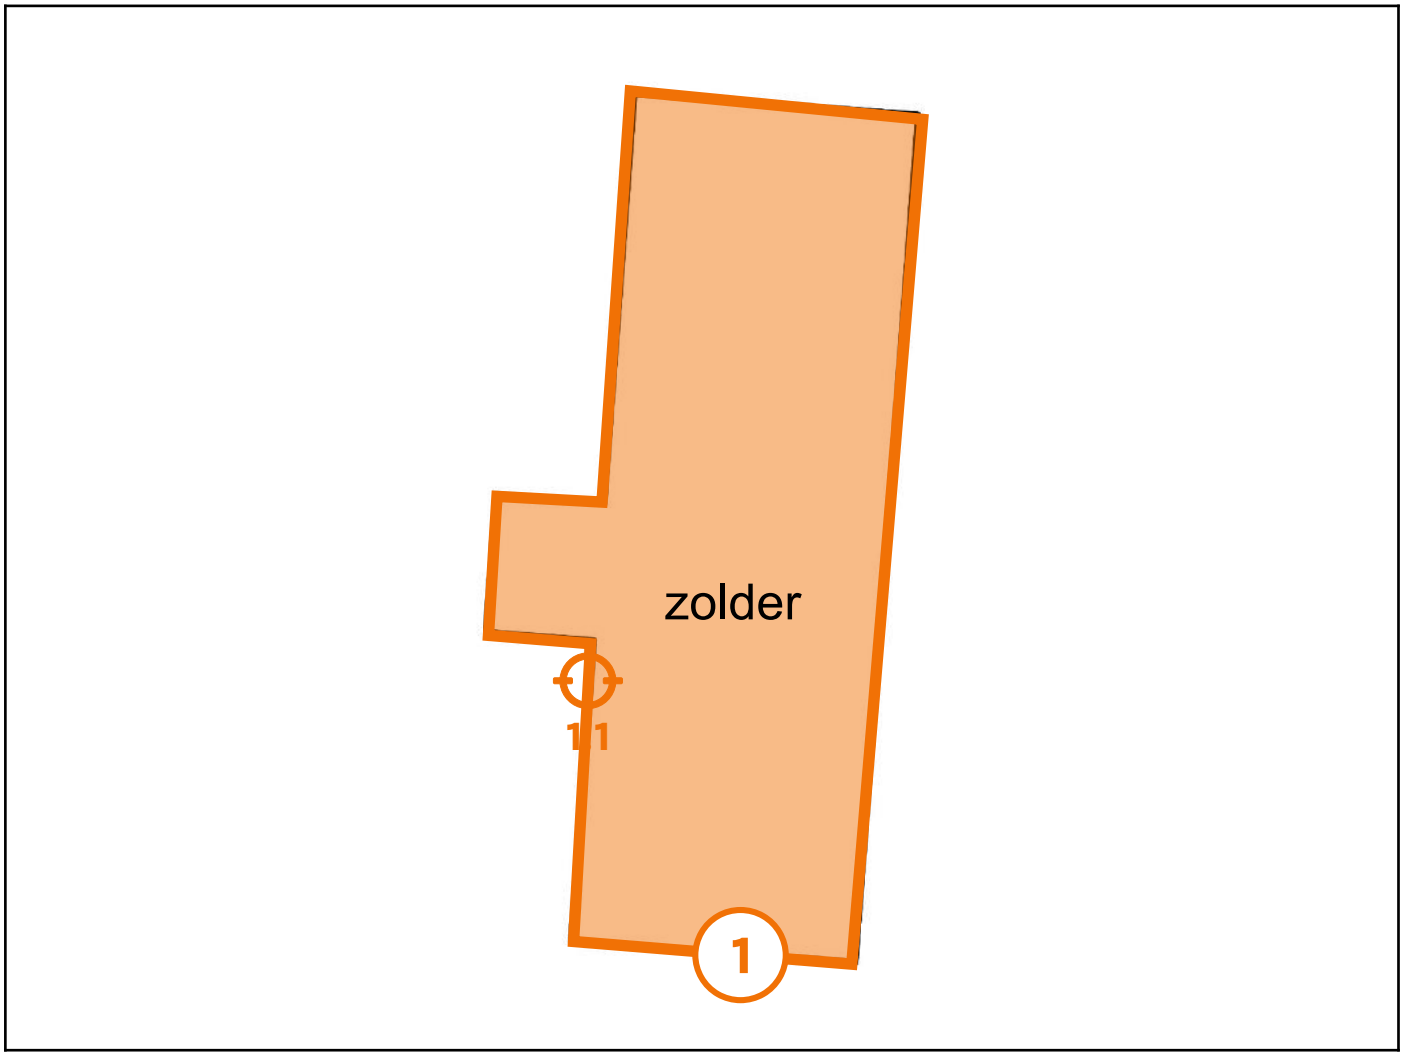
Plan 1.4: Hoofdgebouw plan

Beschrijving	Type	Actie
1. dakbedekking	Asbestmateriaal	Verwijderen
1.1 Code: 2.	Puntmonster	-

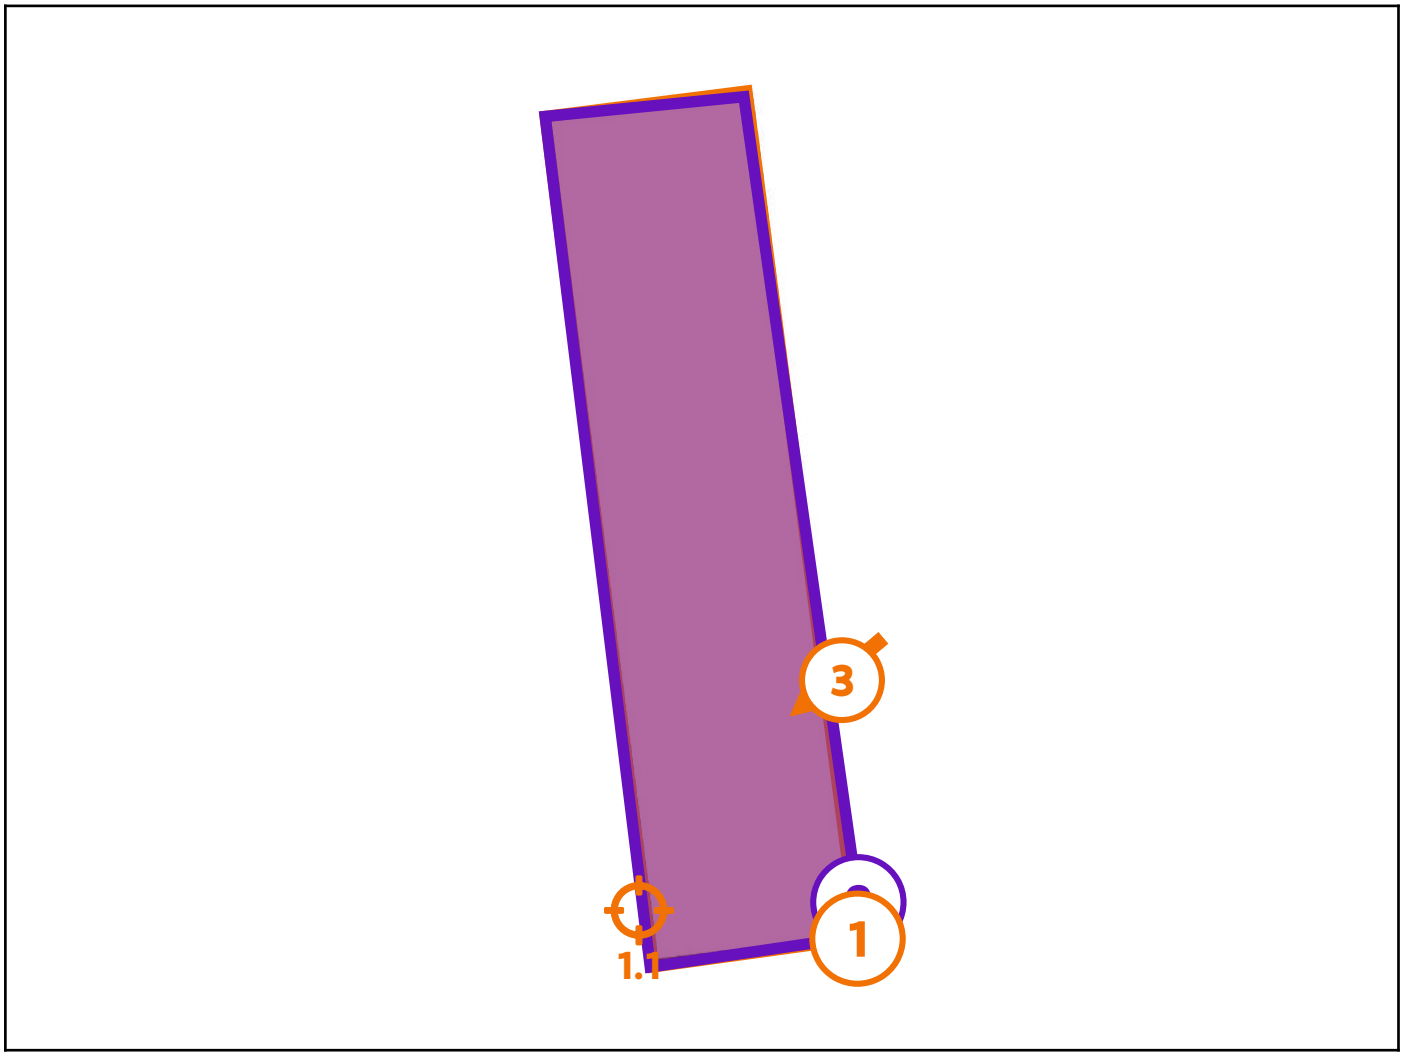
Plan 1.2: Hoofdgebouw plan

Beschrijving	Type	Actie
1. golfplaten	Asbestmateriaal	Verwijderen
1.1 Code: 2.	Puntmonster	-
3. schouw	Asbestmateriaal	Verwijderen
9. onderdak	Overige ruimte of materiaal	-

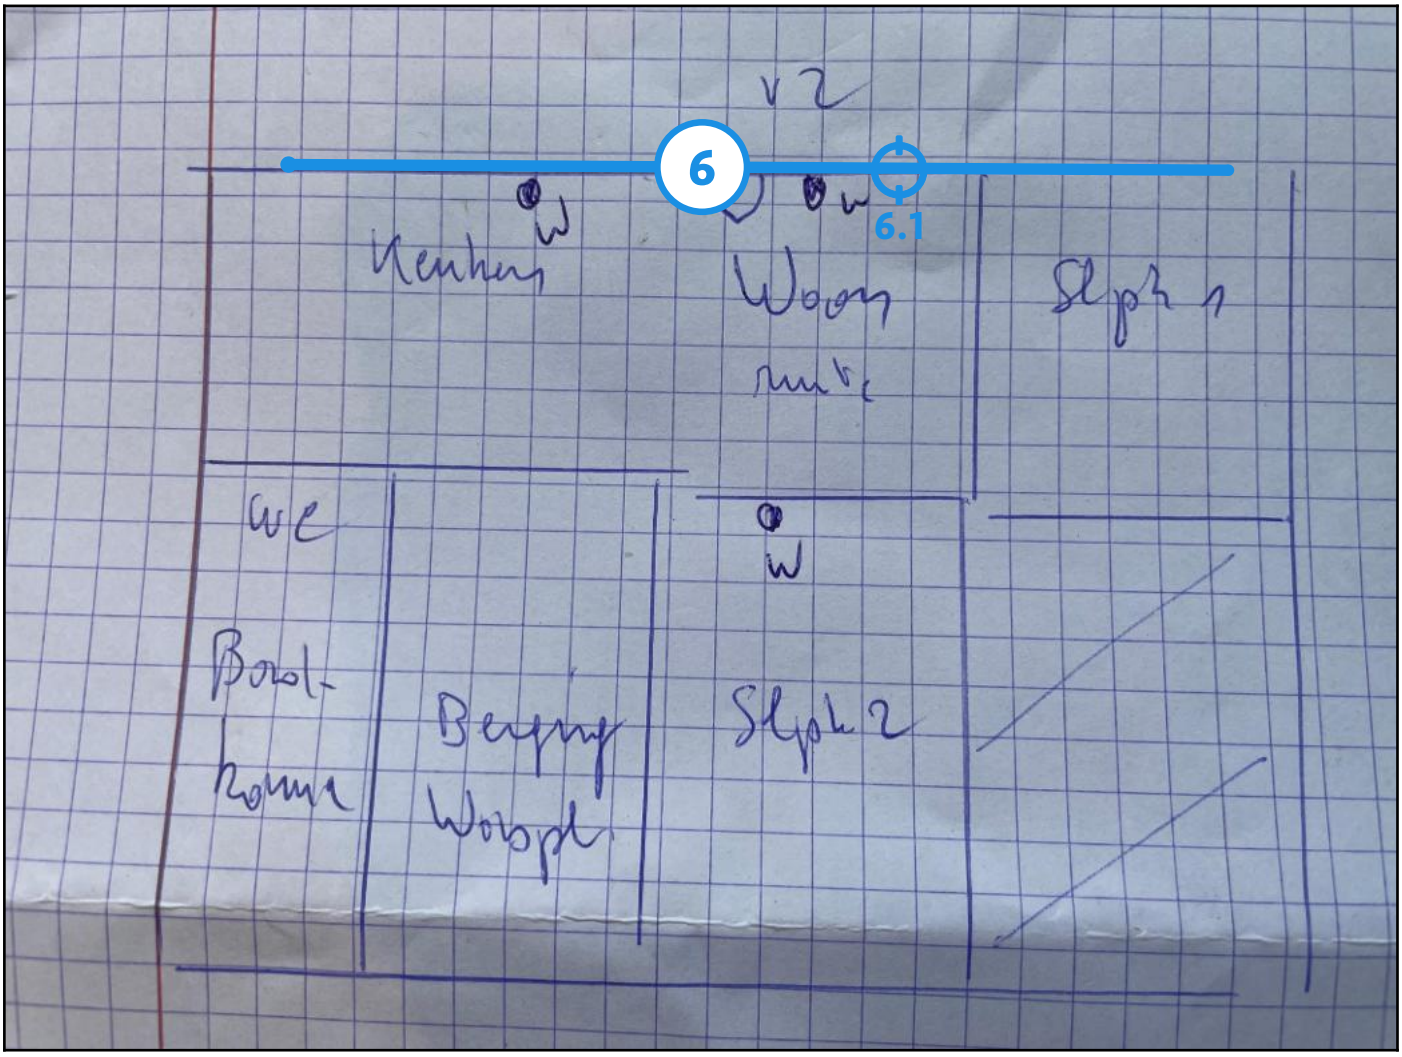
Plan 1.3: grondplan nr. 14 B

Legende van plan 1.3: grondplan nr. 14 B

Beschrijving	Type	Actie
6. mastiek	Geen asbest	-
6.1 Code: 6.	Puntmonster	-

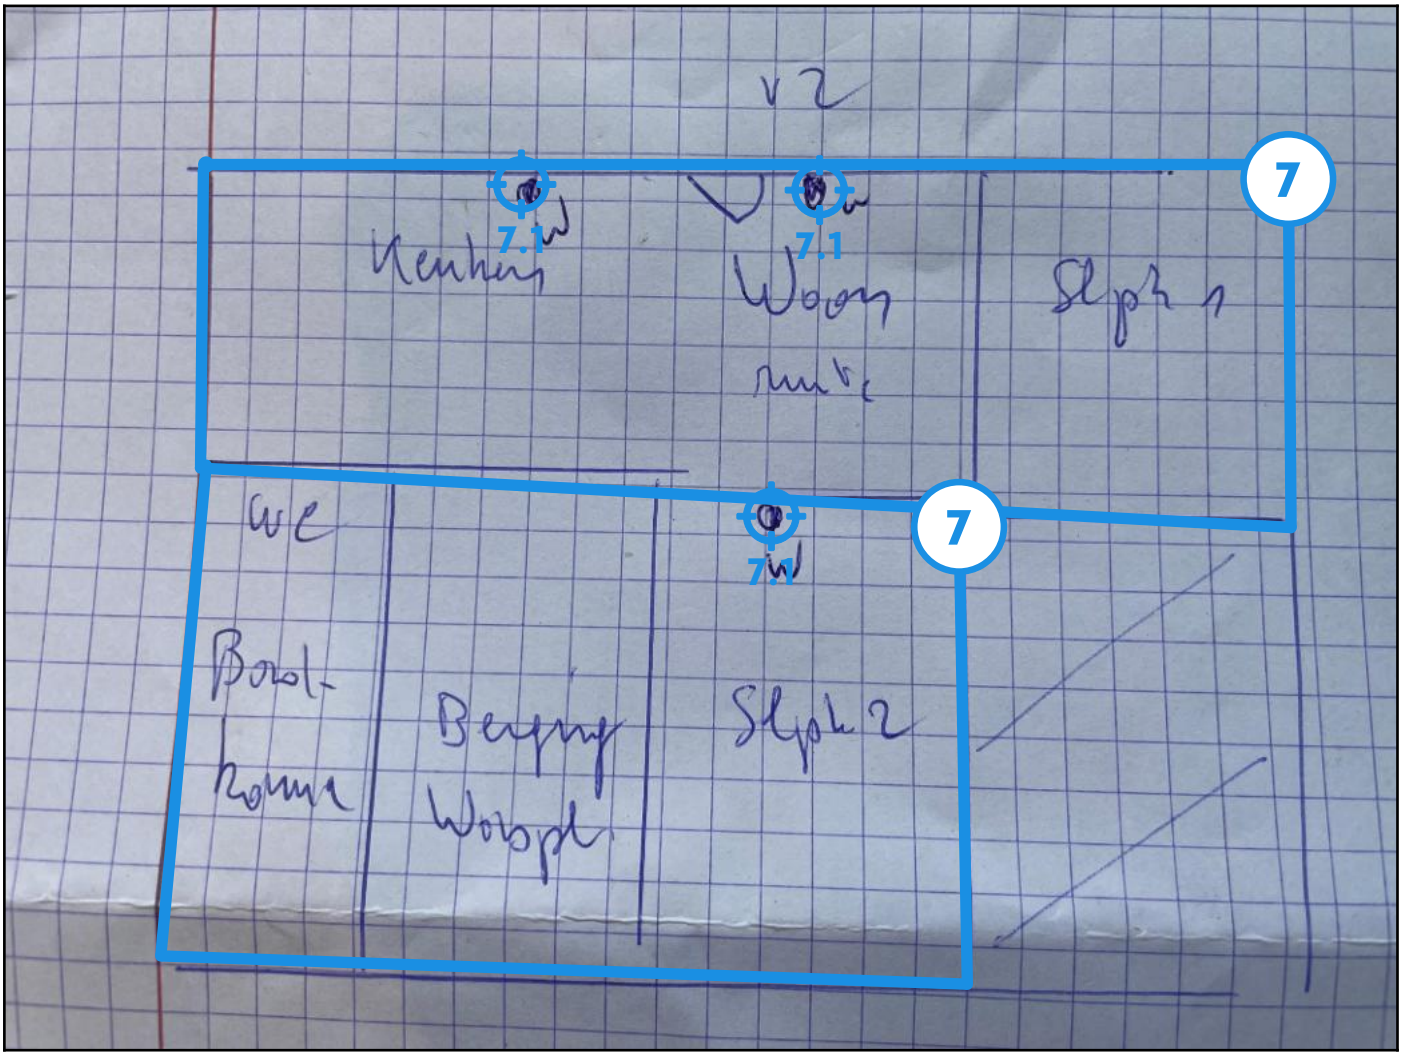
Plan 1.4: grondplan nr. 14 B

Legende van plan 1.4: grondplan nr. 14 B

Beschrijving	Type	Actie
7. pleister wand	Geen asbest	-
7.1 Code: 5.	Mengmonster	-

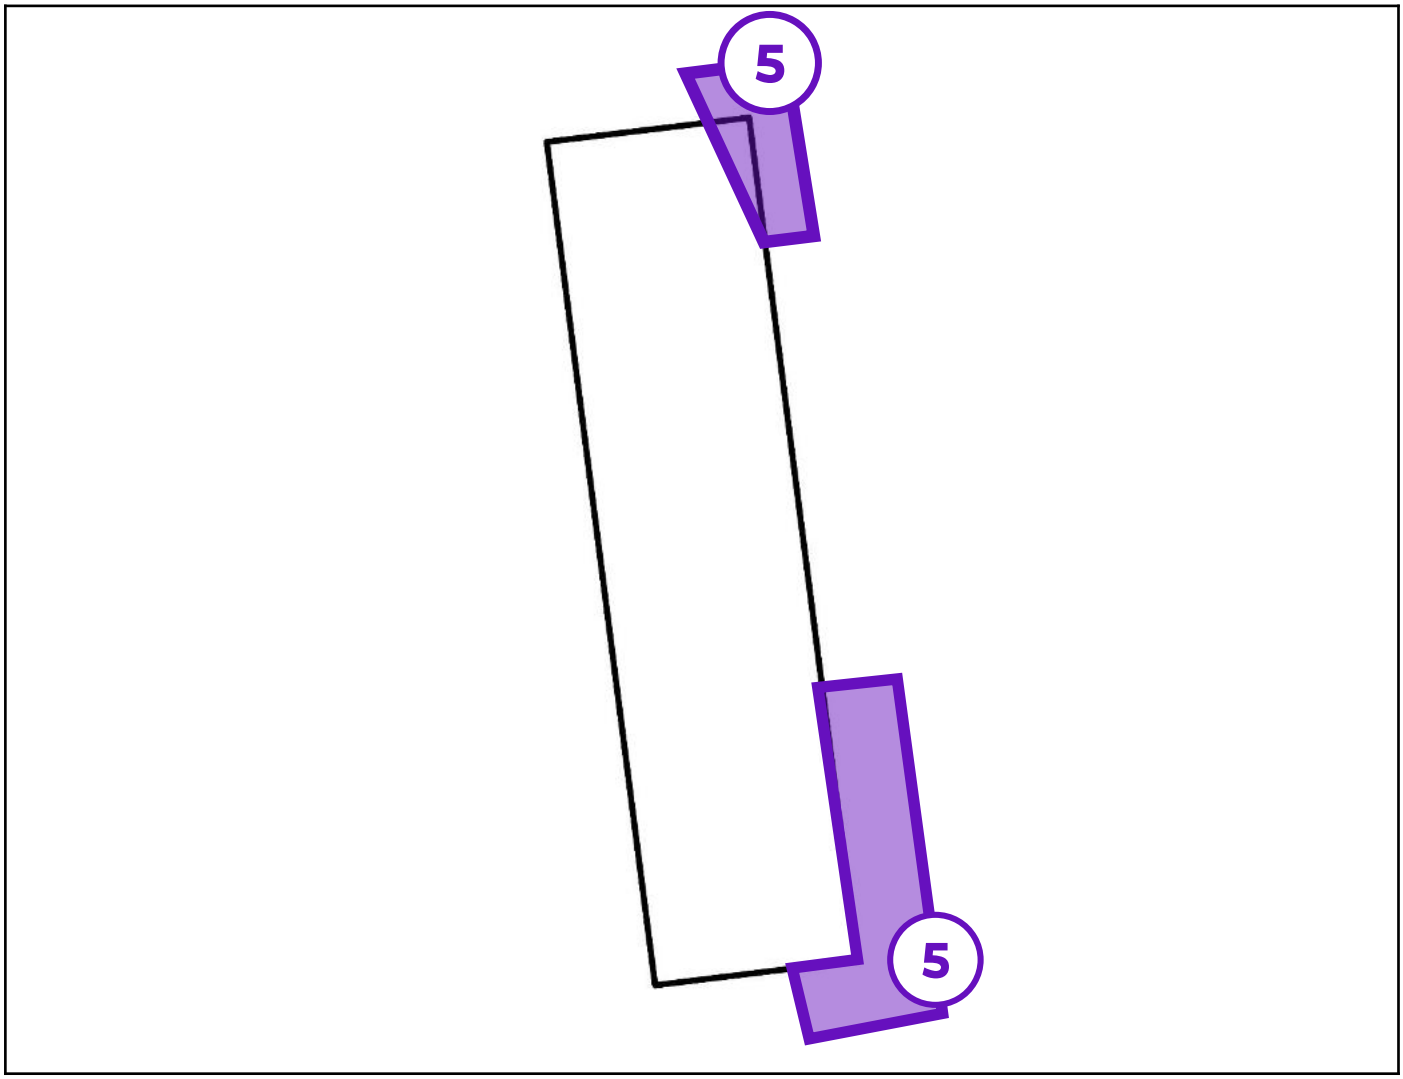
Plan 1.5: Hoofdgebouw plan

Legende van plan 1.5: Hoofdgebouw plan

Beschrijving	Type	Actie
5. overwoekerde vegetatie	Beperking	-

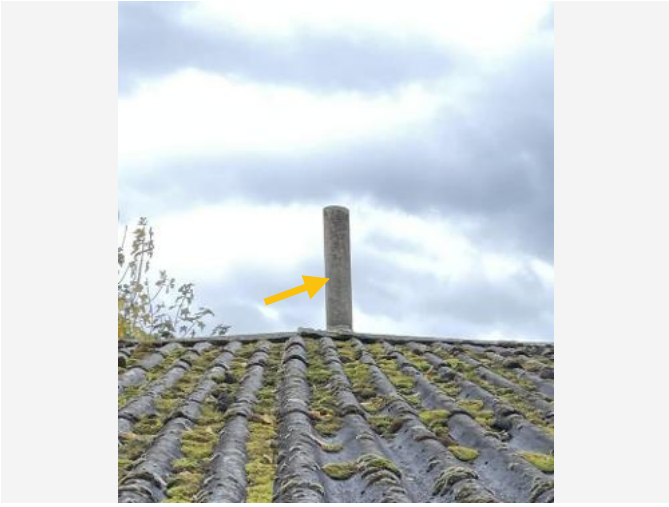
Fiche 3: schouw

Asbestmateriaal

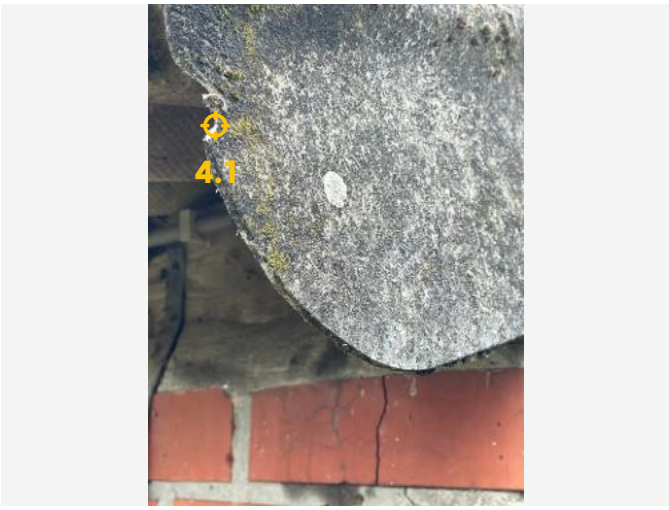
Fiche 4: windveren

Asbestmateriaal

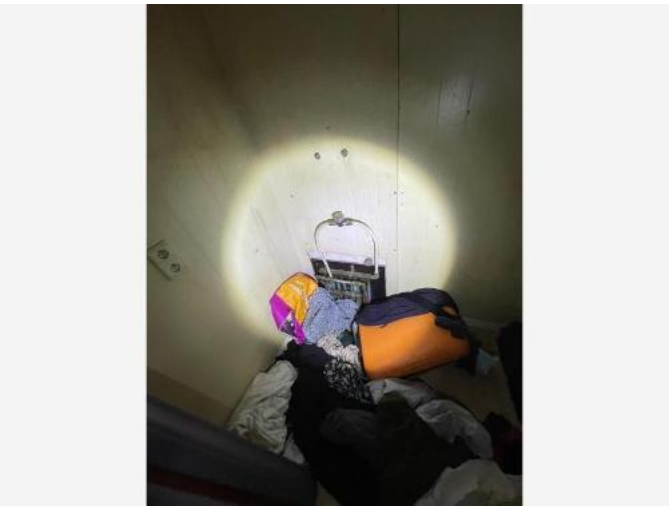
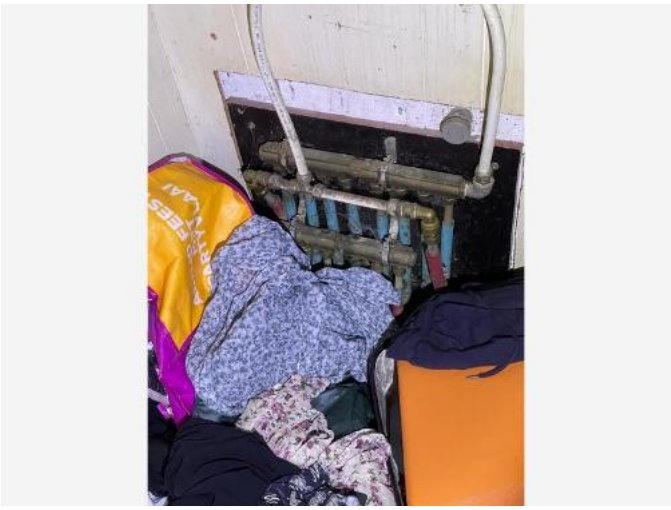
Beschrijving	Notitie	Terug te vinden op plannen
Fiche 10: leidingsisolatie	Er zijn alpex-buizen.	-
Fiche 11: liftinfrastructuur	-	-
Fiche 12: stookketel	-	-

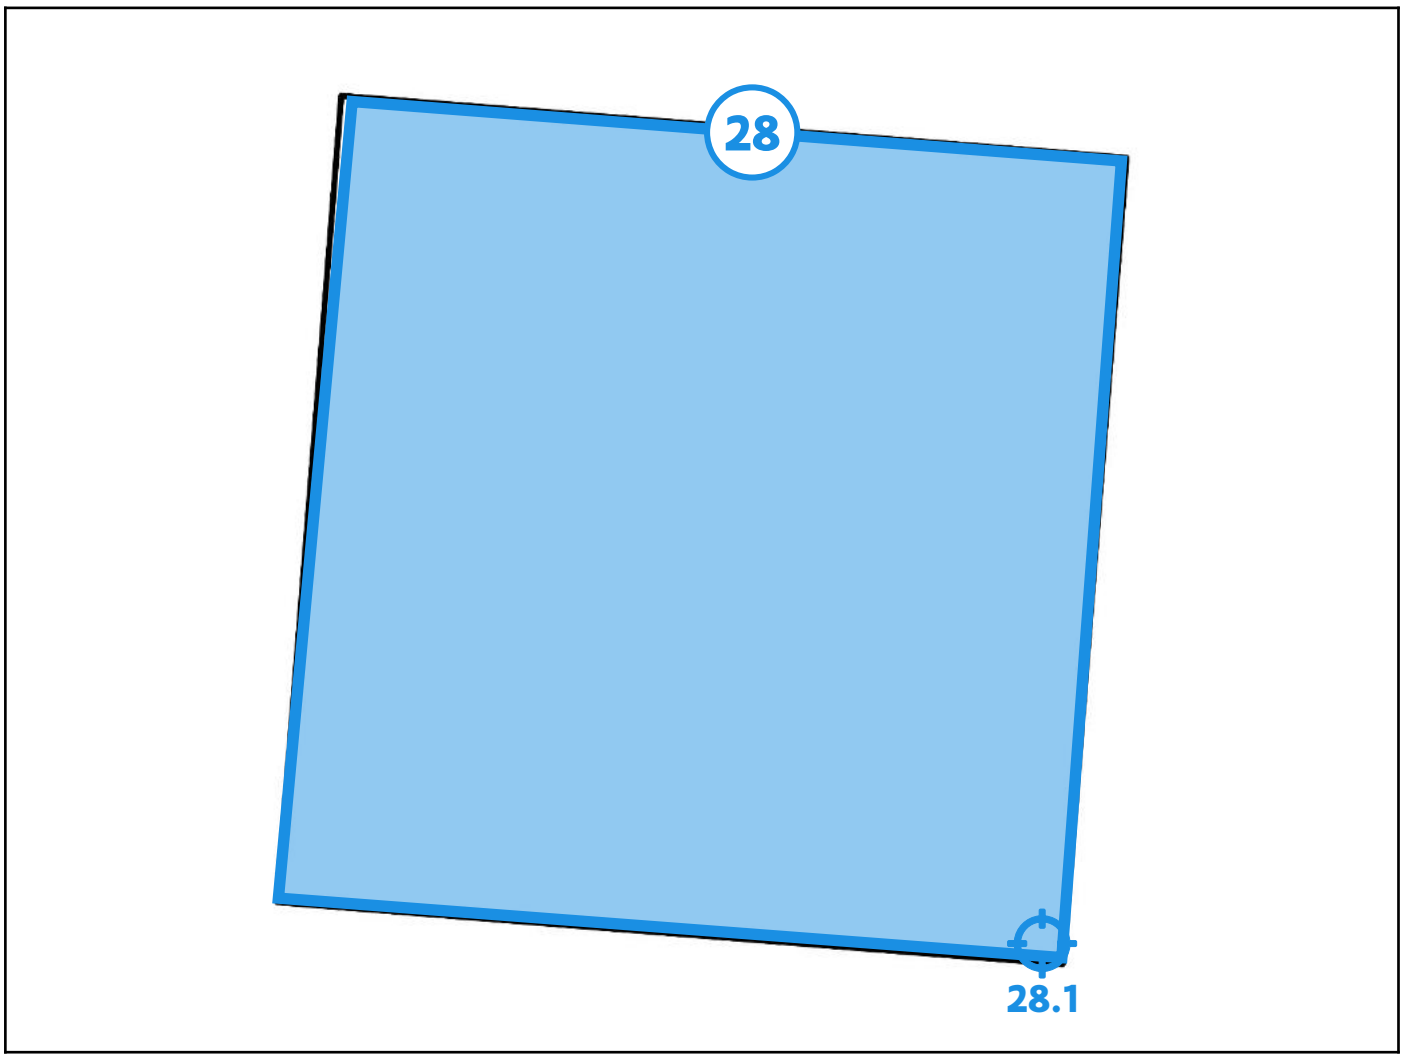
Plan 2.1: Bijgebouw plan

Legende van plan 2.1: Bijgebouw plan

Beschrijving	Type	Actie
28. D876d2 Afdak dakbedekking	Geen asbest	-
28.1 Code: 3.	Puntmonster	-

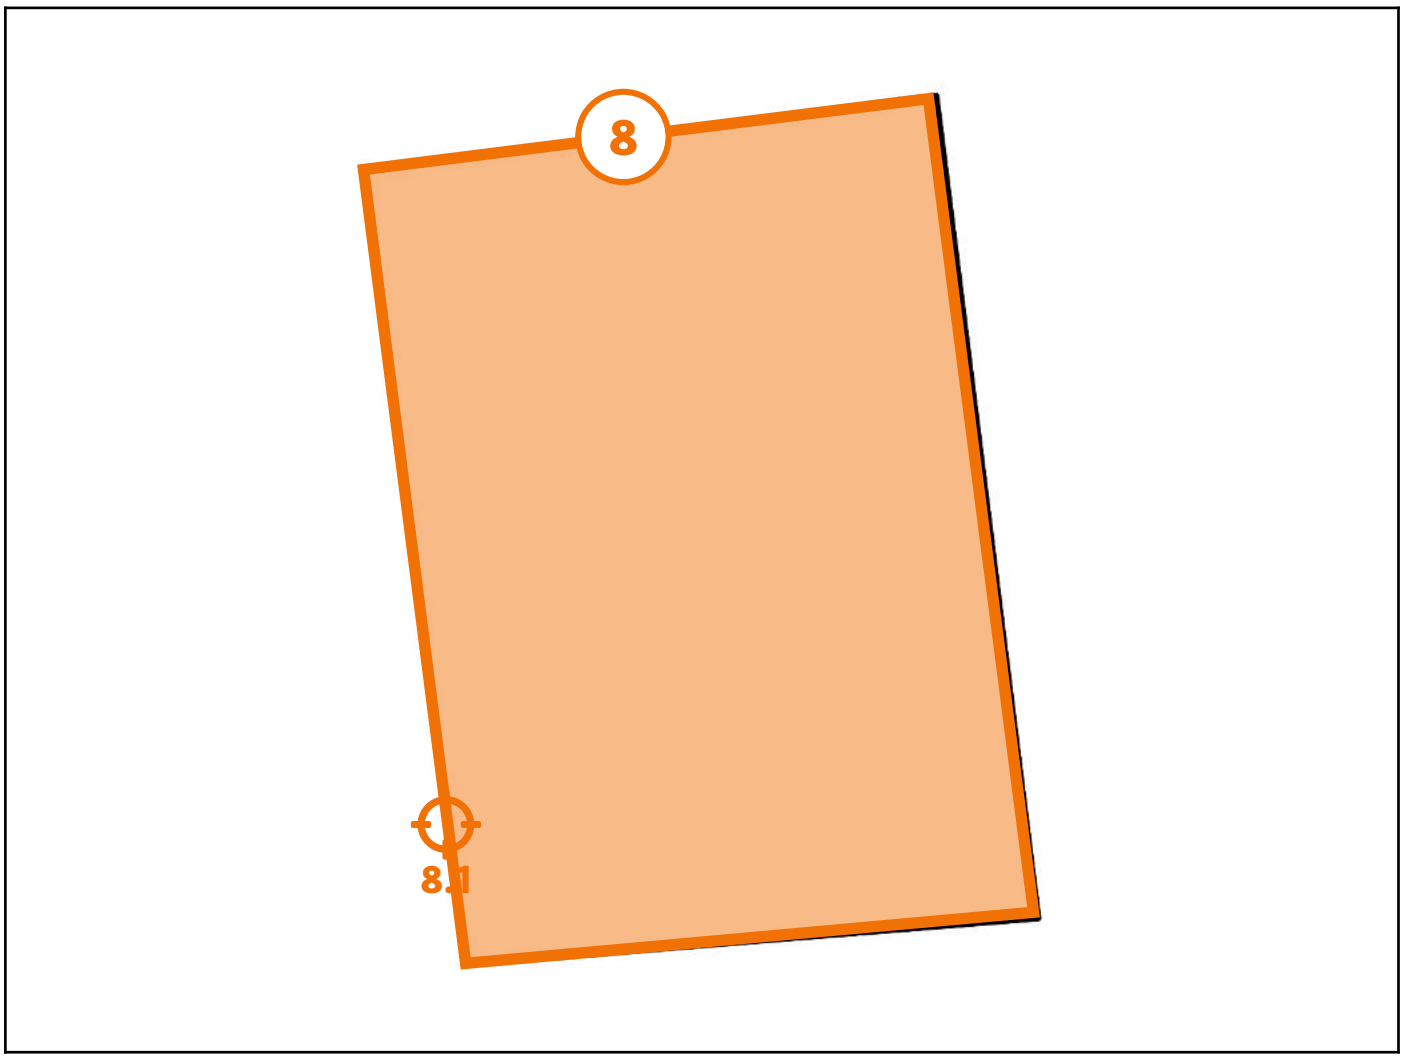
Plan 3.2: Stal D873p plan

Beschrijving	Type	Actie
8. D873p stal rechts golfplaten	Asbestmateriaal	Verwijderen
8.1 Code: 4.	Puntmonster	-

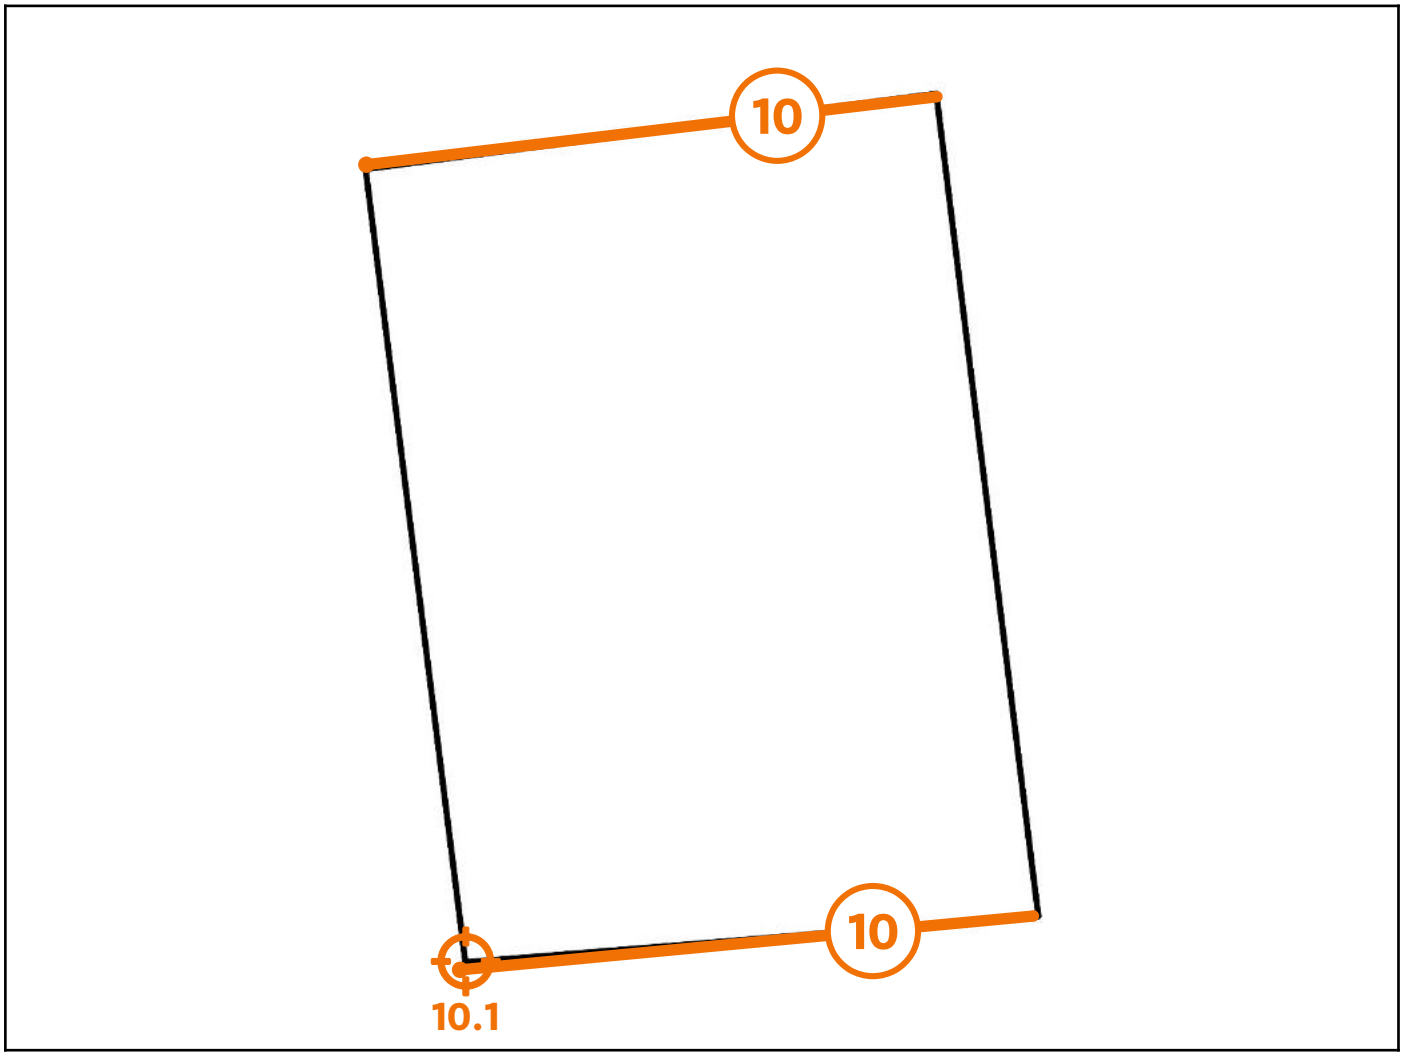
Plan 3.4: Stal D873p plan

Beschrijving	Type	Actie
10. D873p stal rechts windveren	Asbestmateriaal	Verwijderen
10.1 Code: 5.	Puntmonster	-
