Asbestinventarisattest

Winkelstraat 14, 3640 Kinrooi
Gemeenschappelijke delen

Attestnummer : **20261112-000157.000**
Uitgegeven op : **12.11.2026**
Geldig tot : **12.11.2036**

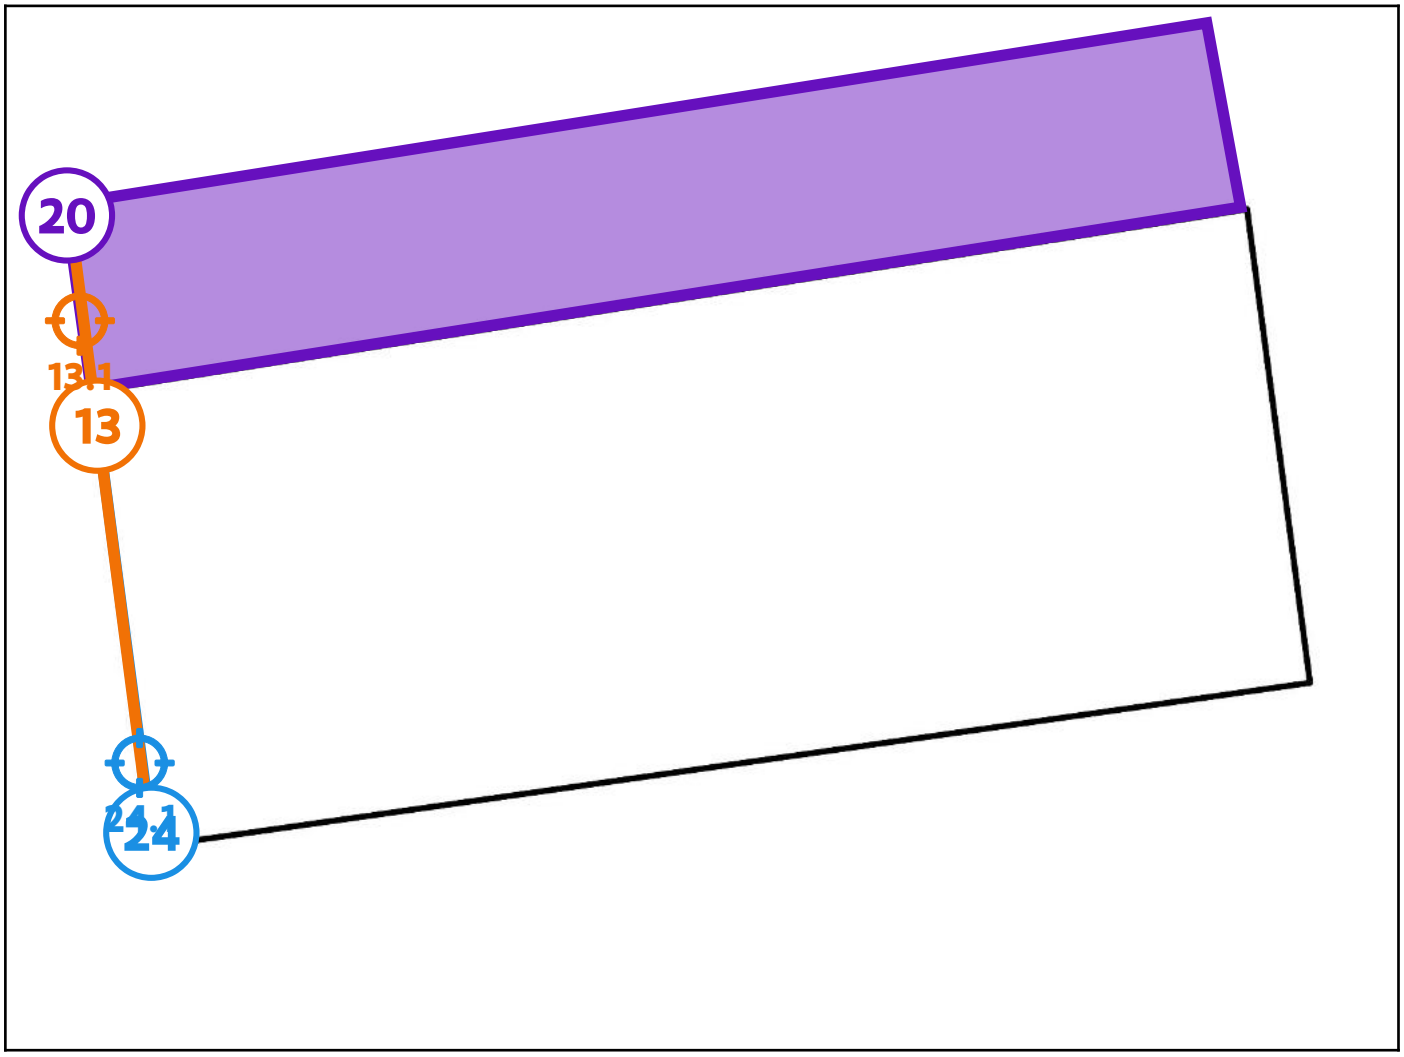
Plan 4.1: stal D876l plan

Beschrijving	Type	Actie
13. D873L stal midden windveren	Asbestmateriaal	Verwijderen
13.1 Code: D873L stal midden	Puntmonster	-
20. D873L stal midden afval	Beperking	-
24. D873L stal midden cementering	Geen asbest	-
24.1 Code: 13.	Mengmonster	-

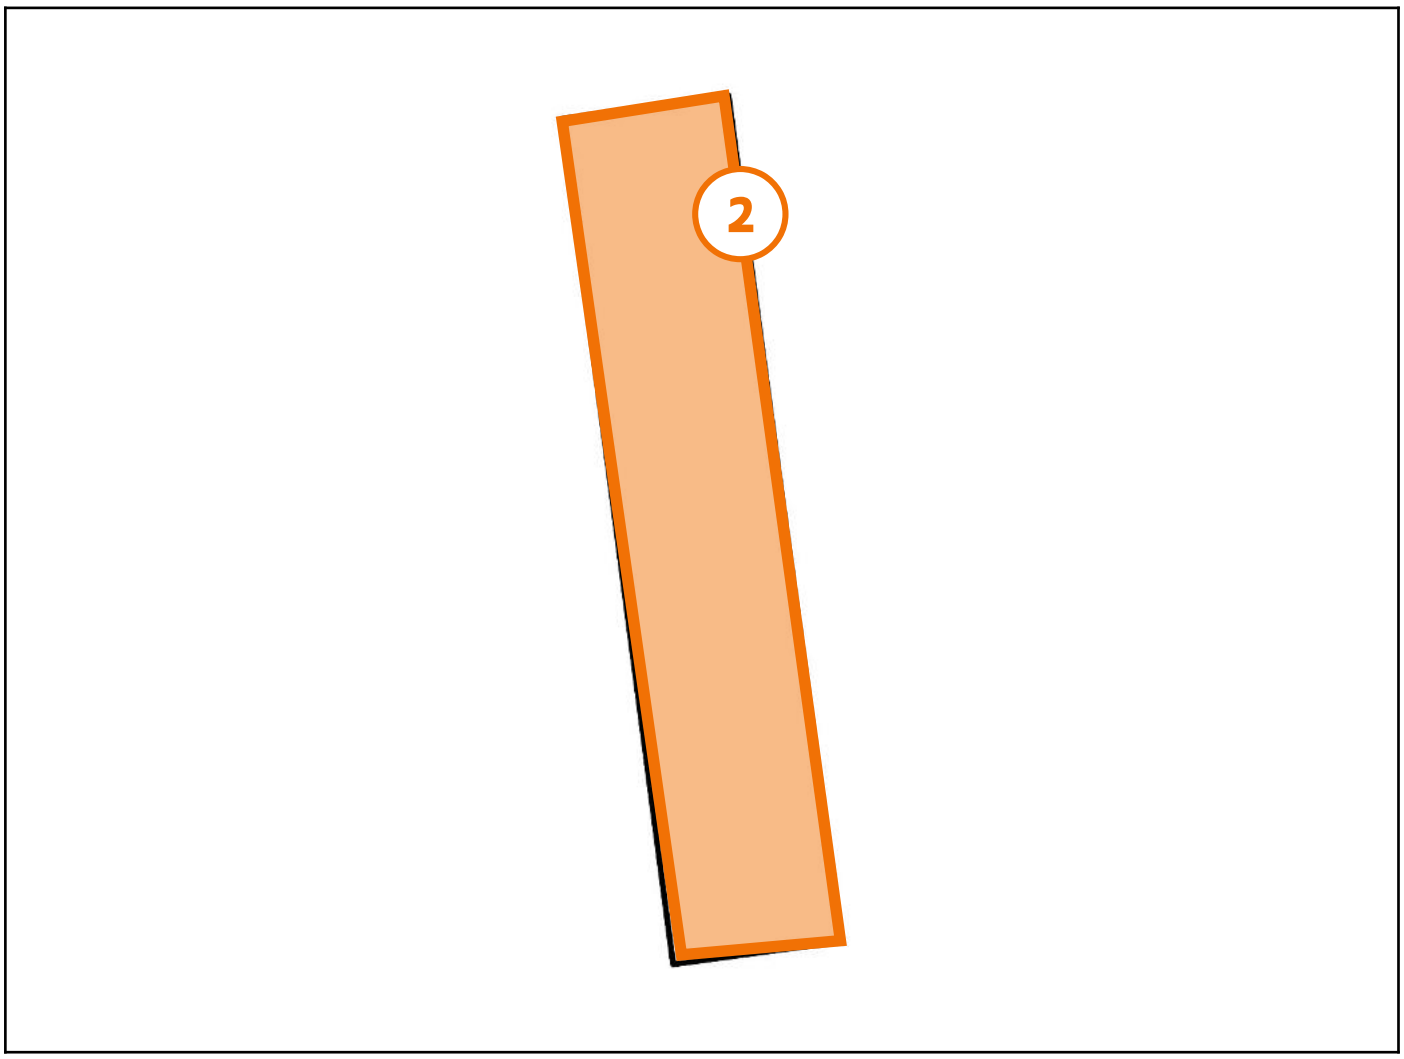
Plan 5.2: Stal D 873l plan

Beschrijving	Type	Actie
2. D873L stal midden Golfplaten	Asbestmateriaal	Verwijderen

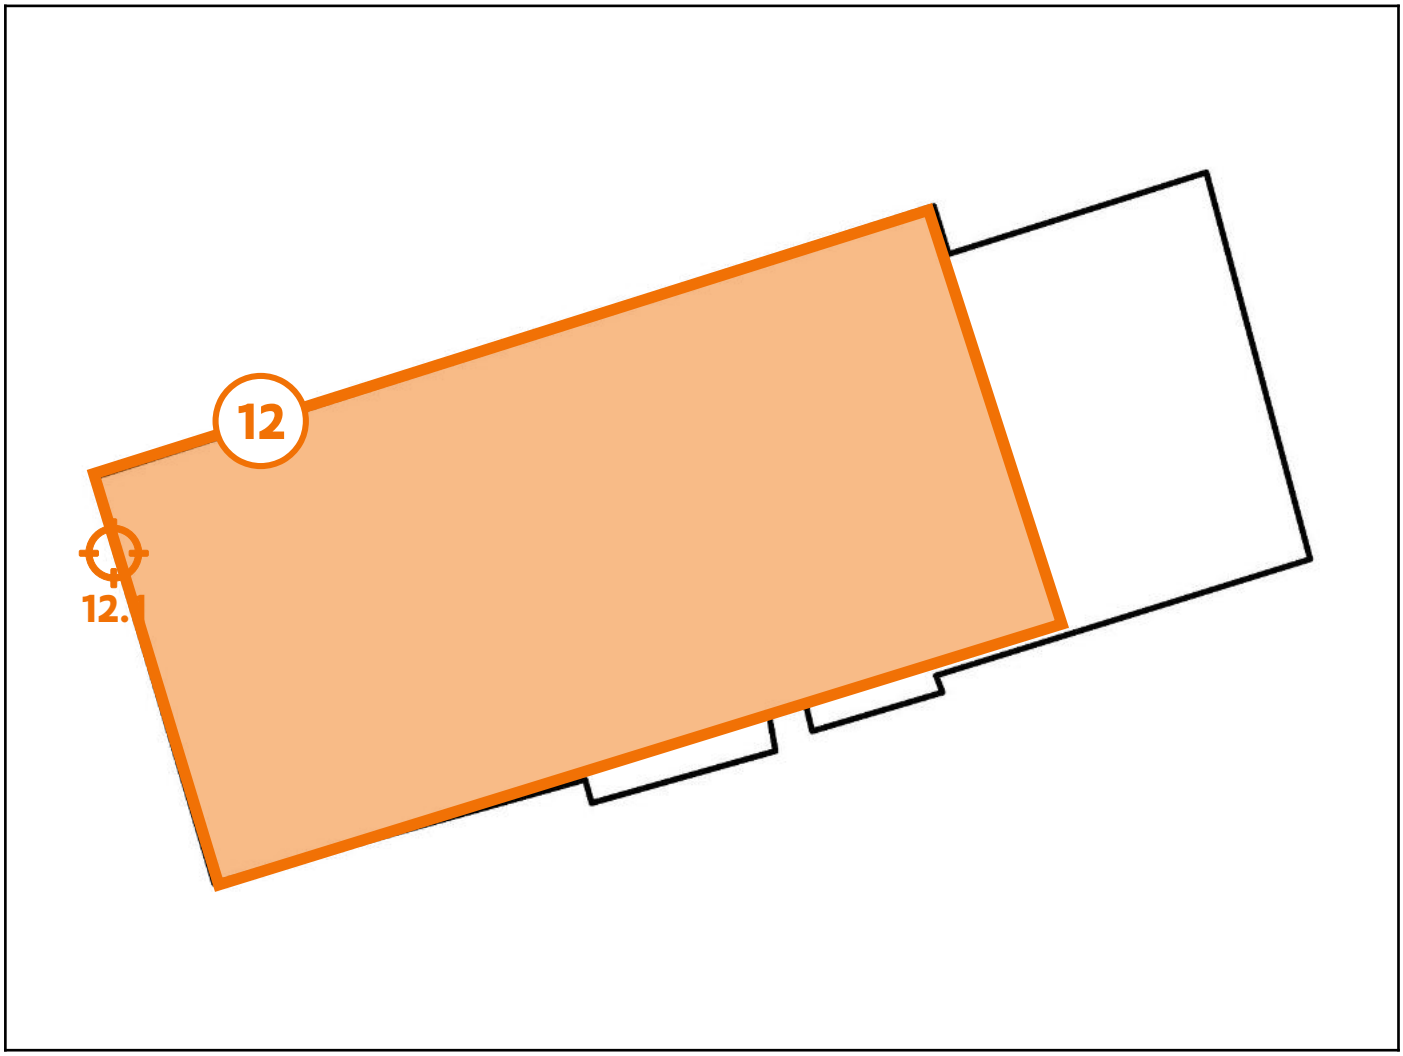
Plan 9.1: stal/afdak plan

Beschrijving	Type	Actie
12. stal D873N golfplaten	Asbestmateriaal	Verwijderen
12.1 Code: 16.	Puntmonster	-

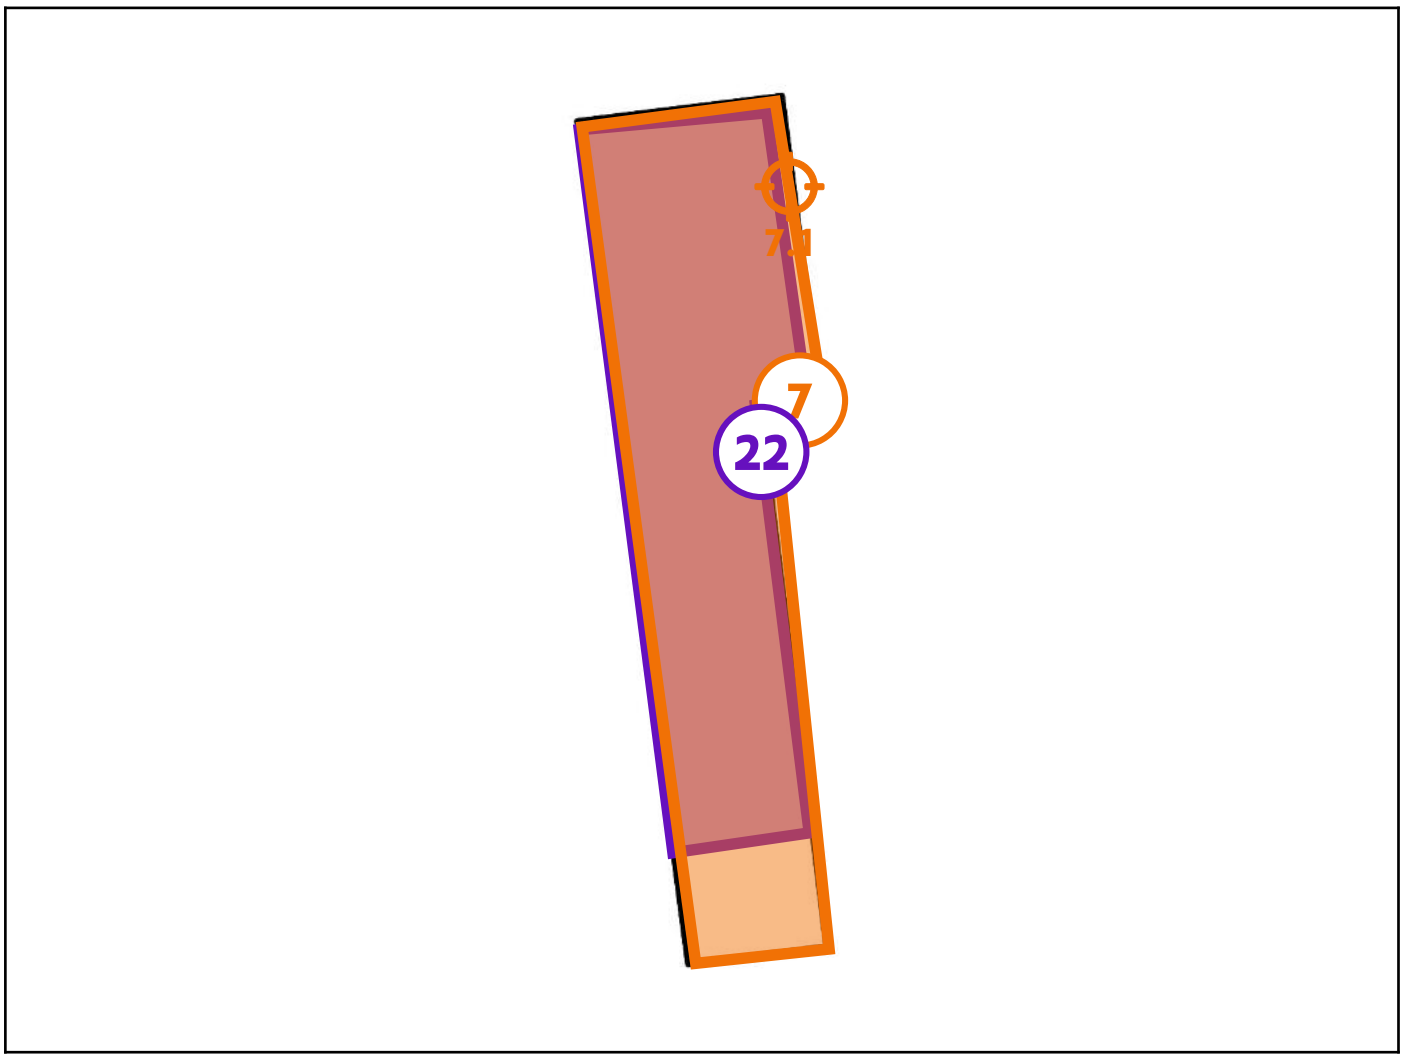
Plan 11.1: stal 872Z plan

Beschrijving	Type	Actie
7. D872Z stal links golfplaten	Asbestmateriaal	Verwijderen
7.1 Code: 7.	Puntmonster	-
22. D872Z stal links beperking mestputten	Beperking	-

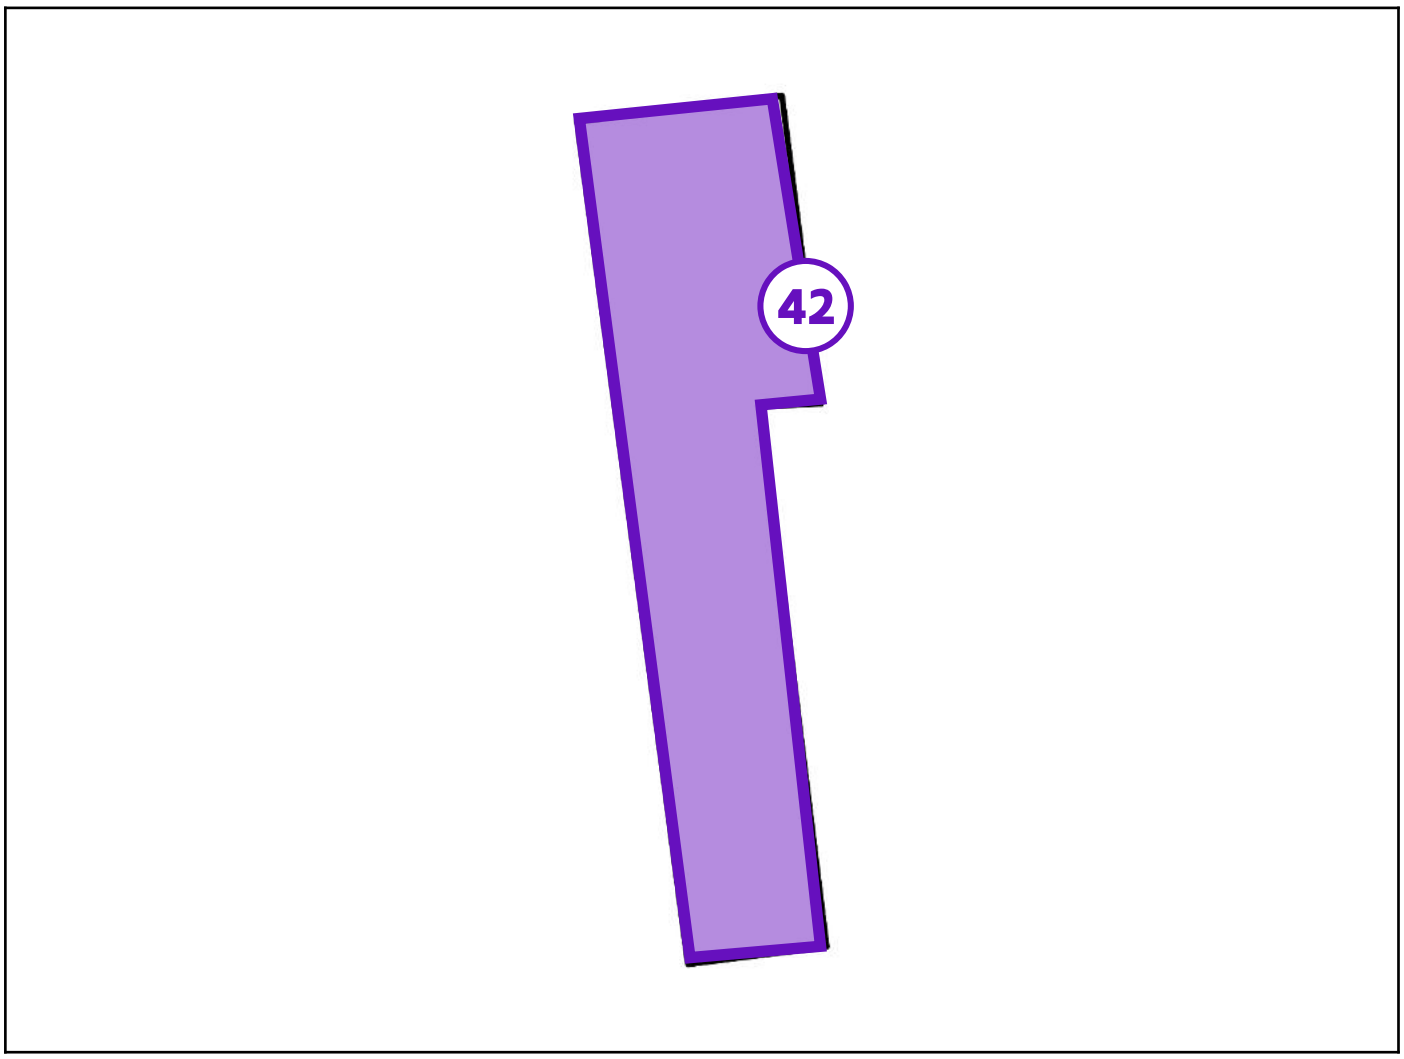
Plan 11.2: stal 872Z plan

Legende van plan 11.2: stal 872Z plan

Beschrijving	Type	Actie
42. D872Z stal links onderdak	Overige ruimte of materiaal	-

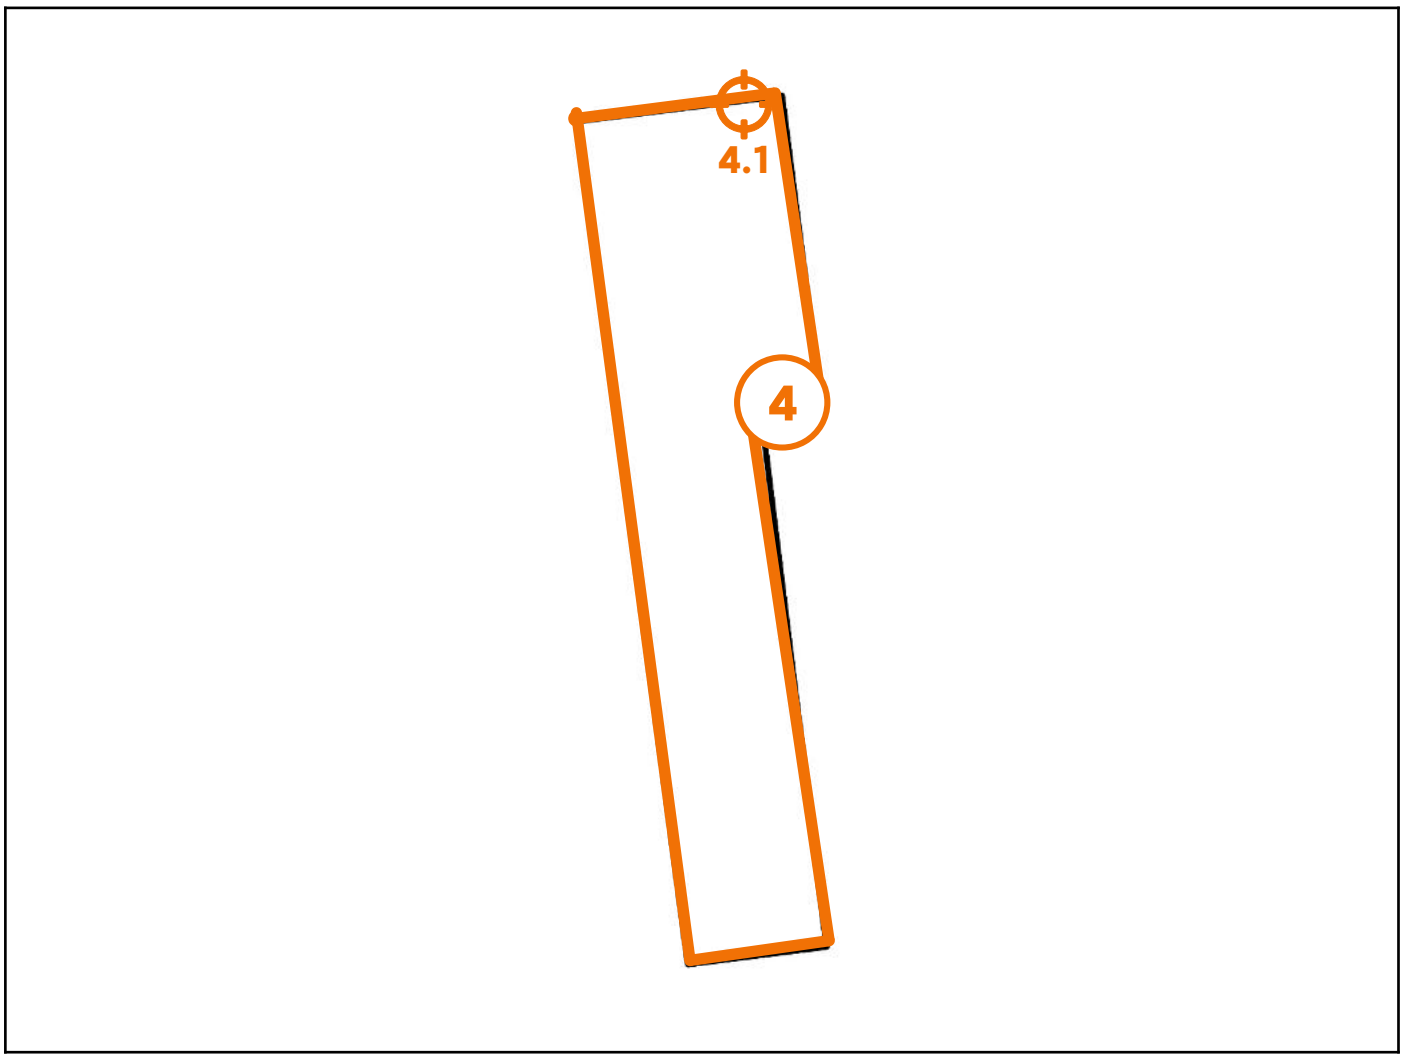
Plan 11.4: stal 872Z plan

Beschrijving	Type	Actie
4. D872Z stal links mastiek	Asbestmateriaal	Verwijderen
4.1 Code: 9.	Puntmonster	-

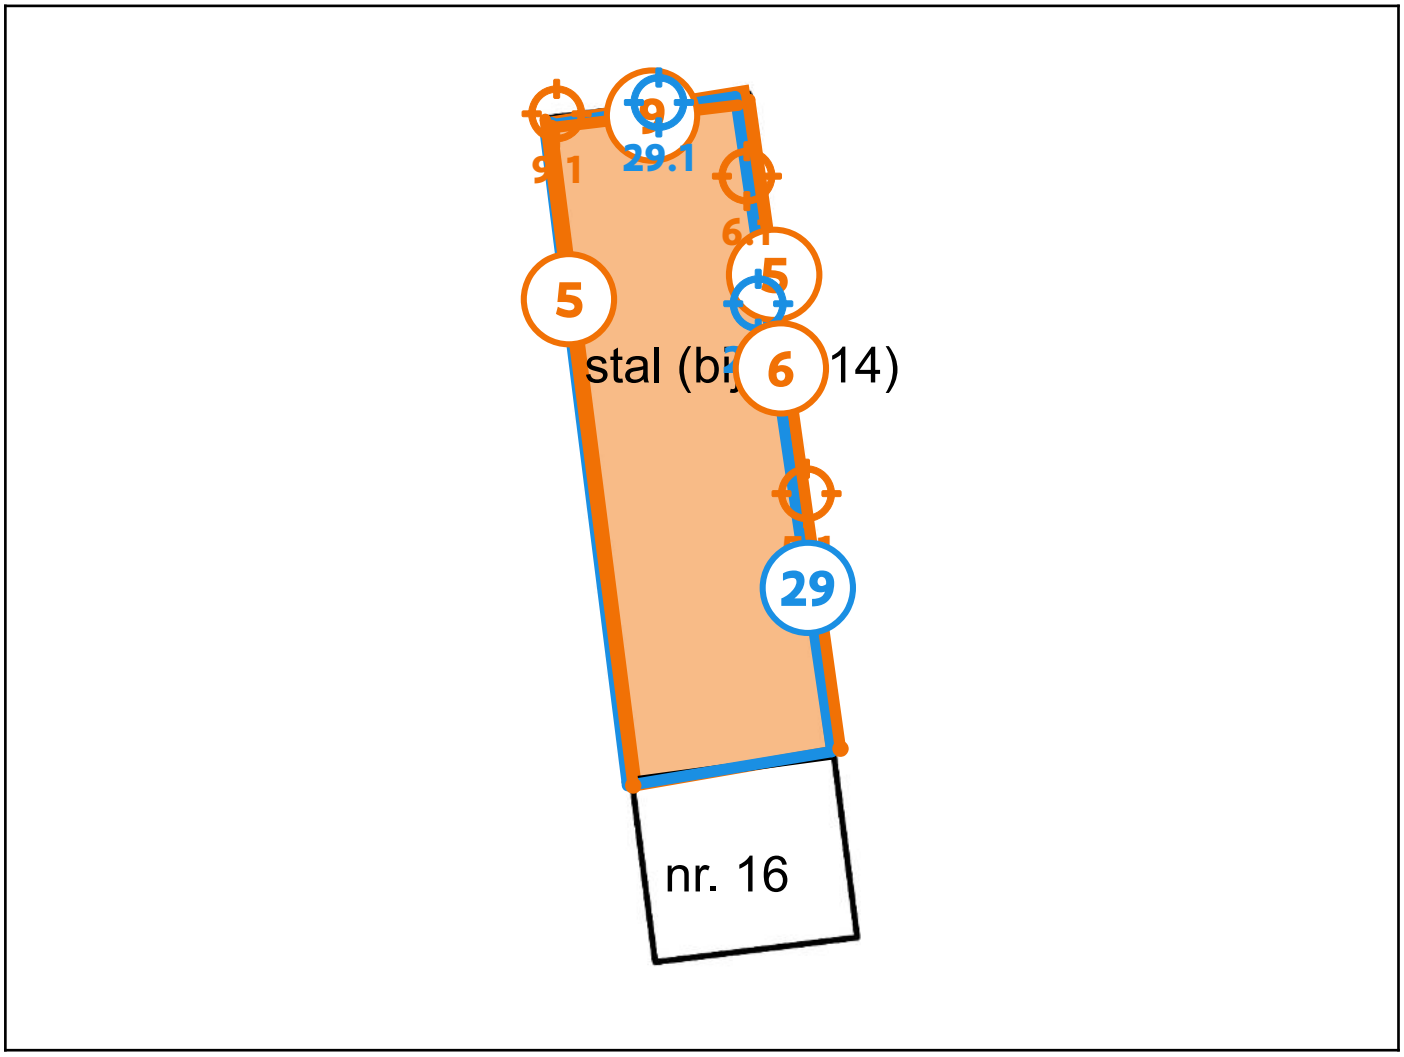
Plan 15.1: Hoofdgebouw plan

Beschrijving	Type	Actie
5. D872e2 Menuiserite	Asbestmateriaal	Verwijderen
5.1 Code: 4.1	Puntmonster	-
6. D872e2 Golfplaten	Asbestmateriaal	Verwijderen
6.1 Code: 2.1	Puntmonster	-
9. D872e2 Windveren	Asbestmateriaal	Verwijderen
9.1 Code: 3.1	Puntmonster	-
29. D872e2 cementering	Geen asbest	-

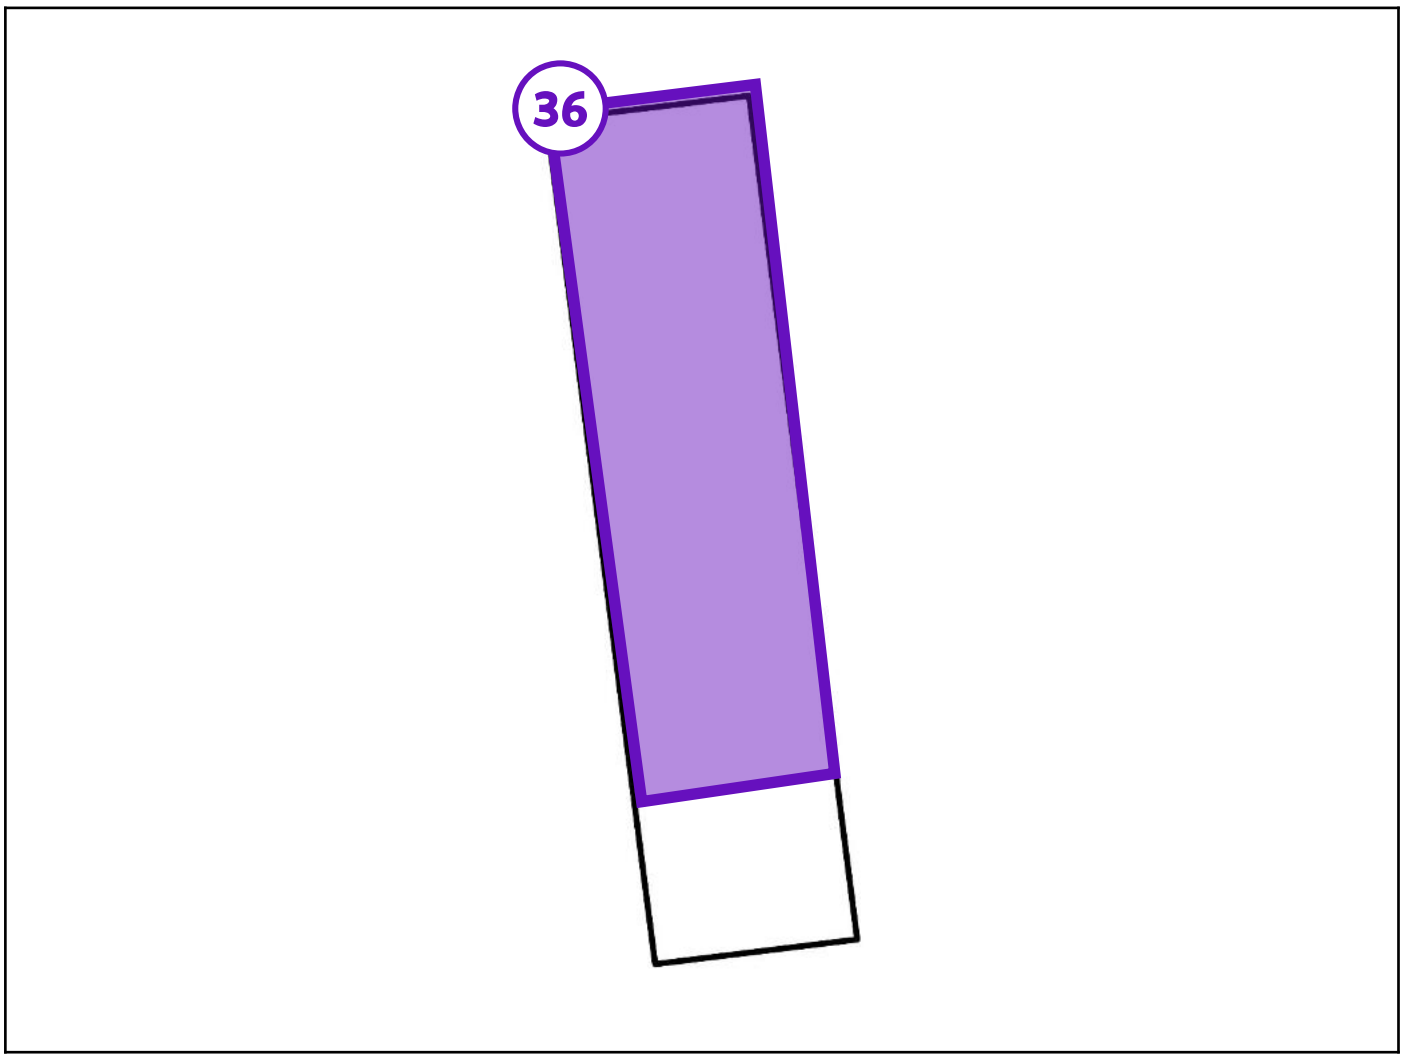
Plan 15.2: stal D872e2 plan

29.1 Code: 1.1	Mengmonster	-

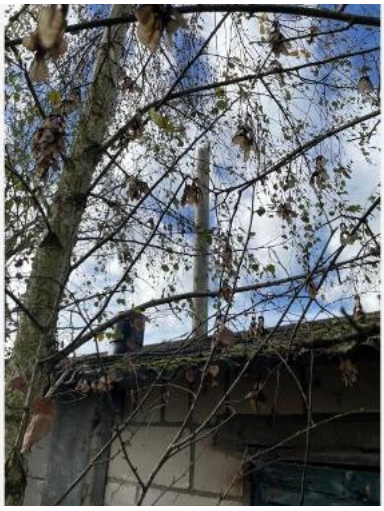
Fiche 1: D873L stal midden schouw

Asbestmateriaal

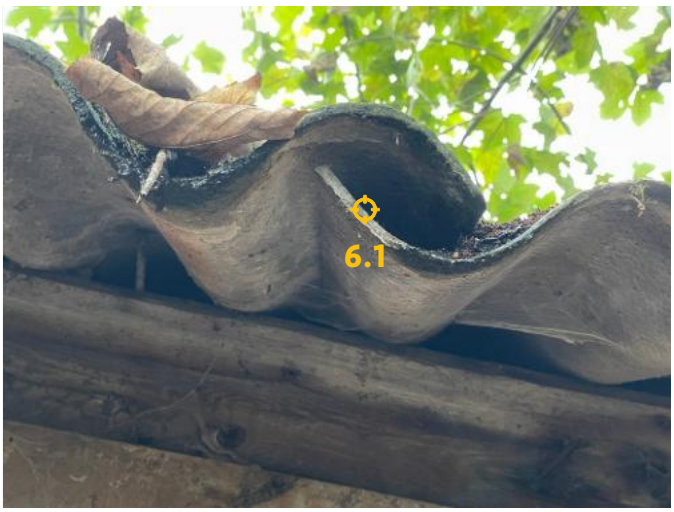
Fiche 6: D872e2 Golfplaten

Asbestmateriaal

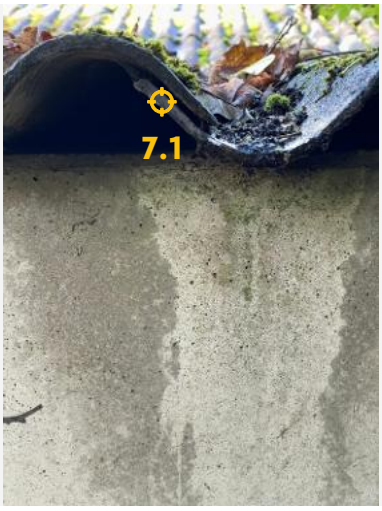
Fiche 7: D872Z stal links golfplaten

Asbestmateriaal

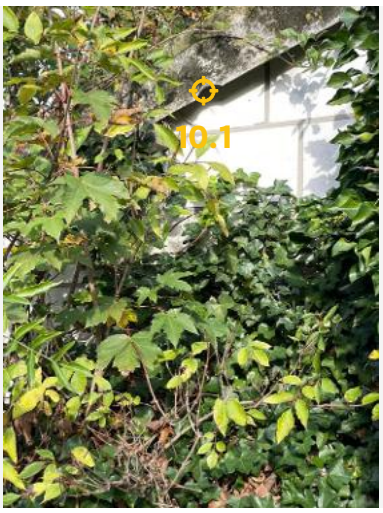
Fiche 10: D873p stal rechts windveren

Asbestmateriaal

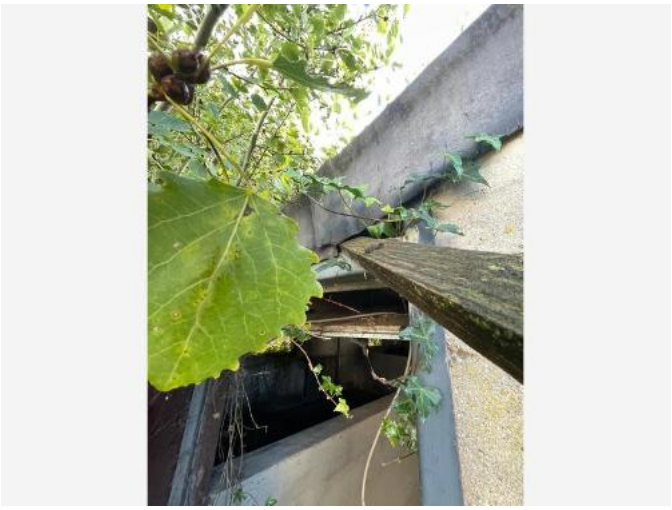
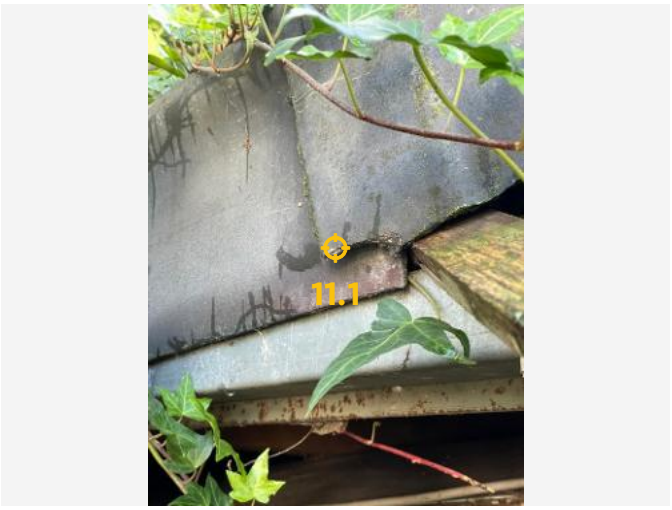
Fiche 11: D872Z stal links windveren

Asbestmateriaal

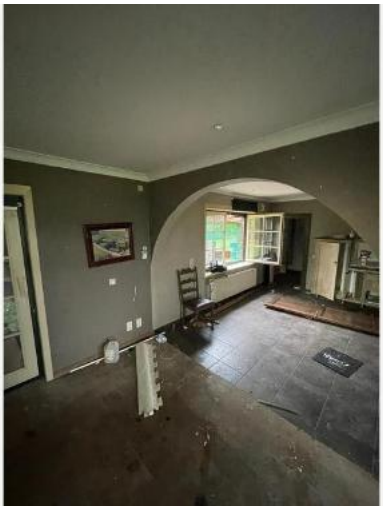
Fiche 30: nr. 14 woonhuis D876d2 links sierlijsten

Geen asbest

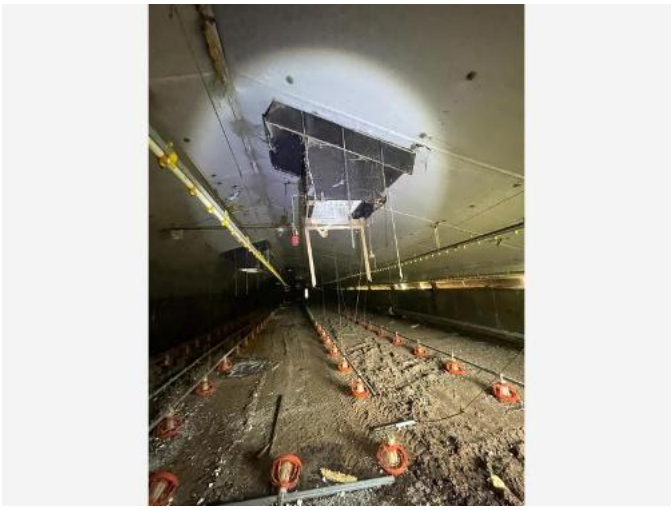
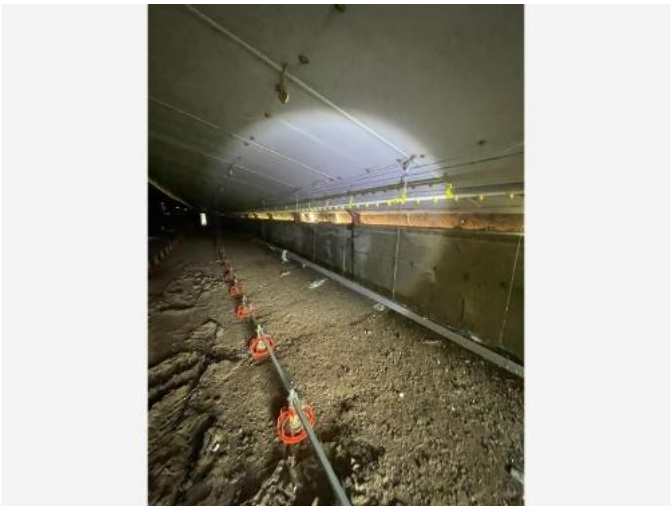
Beschrijving	Notitie	Terug te vinden op plannen
Fiche 36: D872e2 onderdak	Het onderdak bestaat uit isomo platen.	Plan 15.2: stal D872e2 plan
Fiche 37: nr. 14 woonhuis links D876d2 mastiek	-	Plan 1.2: grondplan nr. 14
Fiche 38: nr. 14 woonhuis links D876d2 leidingisolatie	De leidingisolatie bestaat uit alpex-buizen.	-
Fiche 39: D873p stal rechts leidingisolatie	leidingen bestaan uit alpex buizen.	-
Fiche 40: D873p stal rechts onderdak	Het onderdak bestaat uit isolatieplaten.	Plan 3.5: Stal D873p plan
Fiche 41: D873L stal midden onderdak	Het onderdak bestaat uit isolatieplaten.	Plan 5.1: Stal D 873l plan
Fiche 42: D872Z stal links onderdak	Het onderdak van de stal bestaat uit isolatieplaten.	Plan 11.2: stal 872Z plan

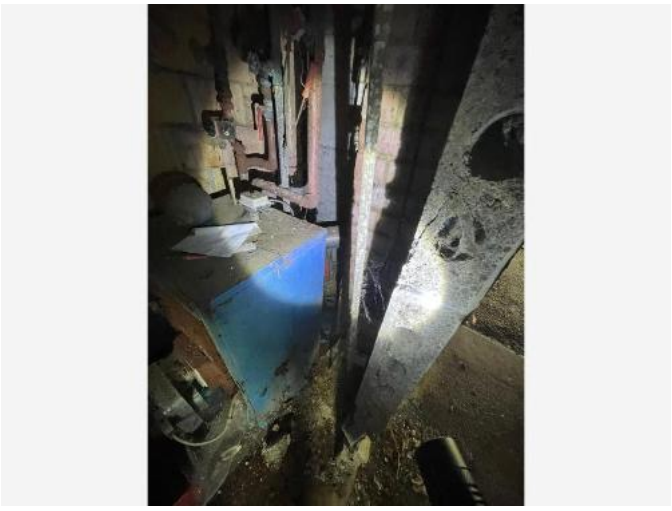
Beschrijving	Notitie	Terug te vinden op plannen
Fiche 43: D873L stal midden stookketel	Aan de stookketel zijn geen waarneembare asbestverdachte materialen vast te stellen. Het is mogelijk dat er zich in de ketel/installatie nog asbestverdachte-/houdende pakkingen/materialen/isolatie bevinden maar deze zijn niet te inventariseren.	-
Fiche 44: nr. 14 woonhuis D876d2 links stookketel	Aan de stookketel zijn geen waarneembare asbestverdachte materialen vast te stellen. Het is mogelijk dat er zich in de ketel/installatie nog asbestverdachte-/houdende pakkingen/materialen/isolatie bevinden maar deze zijn niet te inventariseren.	Plan 1.2: grondplan nr. 14
