# Asbestinventarisatetest

Hoogstraat 27, 3580 Beringen

Attestnummer : 20231120-000375.000

**Niet-asbestveilig**

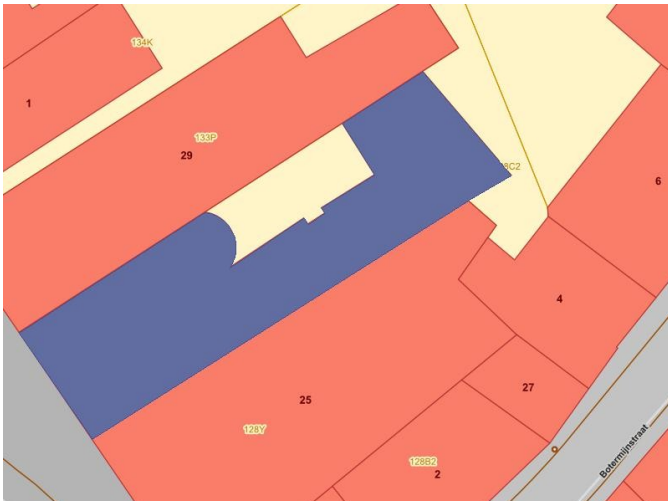
## Zone 1: Hoofdgebouw

Tijdens de inspectie vastgesteld:

**3 Asbestmaterialen**

| Beschrijving | Type | Actie |
|---|---|---|
| 2. Roofing | Asbestmateriaal | Zorgvuldig beheren |

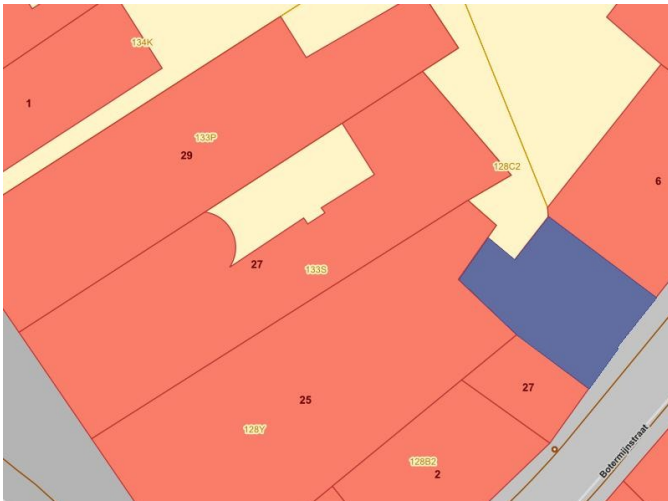
## Zone 2: Hoofdgebouw

Tijdens de inspectie vastgesteld:

- 0 Asbestmaterialen
- 0 Beperkingen
- 0 Uitsluitingen
- 0 Roerende goederen
- 0 Puin, steenslag, (water)bodem
- 0 Adviezen
- 0 Geen asbest

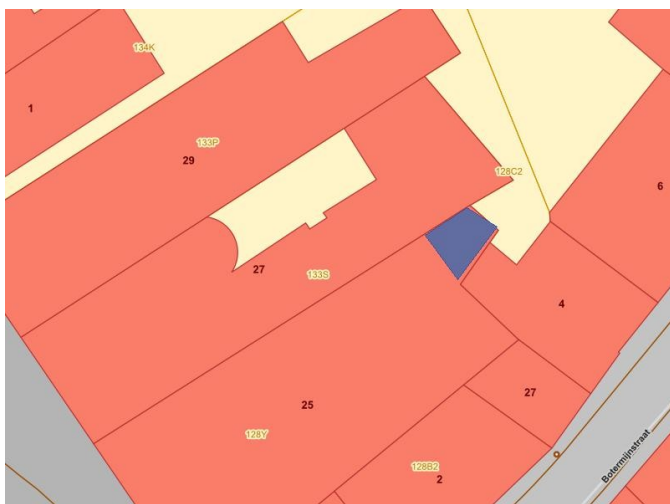
## Zone 3: Constructie

Tijdens de inspectie vastgesteld:

- 0 Asbestmaterialen
- 0 Beperkingen
- 0 Uitsluitingen
- 0 Roerende goederen
- 0 Puin, steenslag, (water)bodem
- 0 Adviezen
- 0 Geen asbest
