# Asbestinventarisatetest

Weggevoerdenstraat 12/15, 3500 Hasselt

Attestnummer : **20250901-000174.000**

Uitgegeven op : **01.09.2025**

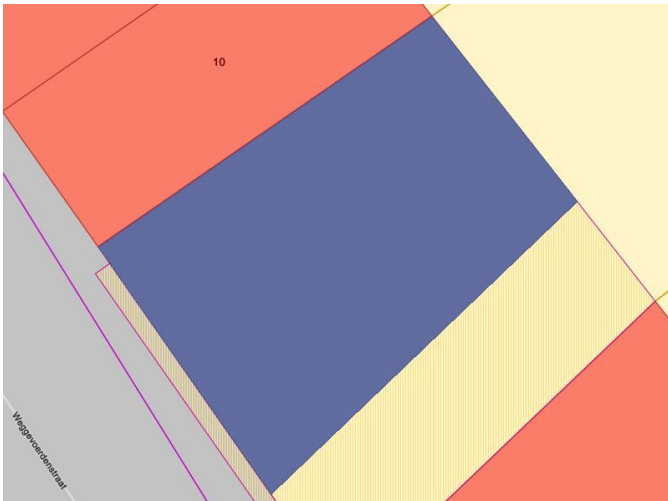
## Zone 1: Hoofdgebouw

Tijdens de inspectie vastgesteld:

- 0 Asbestmaterialen
- 0 Beperkingen
- 0 Uitsluitingen
- 0 Roerende goederen
- 0 Puin, steenslag, (water)bodem
- 3 Adviezen
- 4 Geen asbest
